Pohjanlahdella tuleen syttynyt »Veli» on hinattu Rauman satamaan sammutusta varten. Alus saapui Raumalle sunnuntaina 24. 1. 1971 puolen päivän aikaan. Sammutus päättyi Runebergin päivänä 5. 2. 1971.

Pari viikkoa kestänyt laivapalo Raumalla

Palopäällikkö Viljo Heinilä

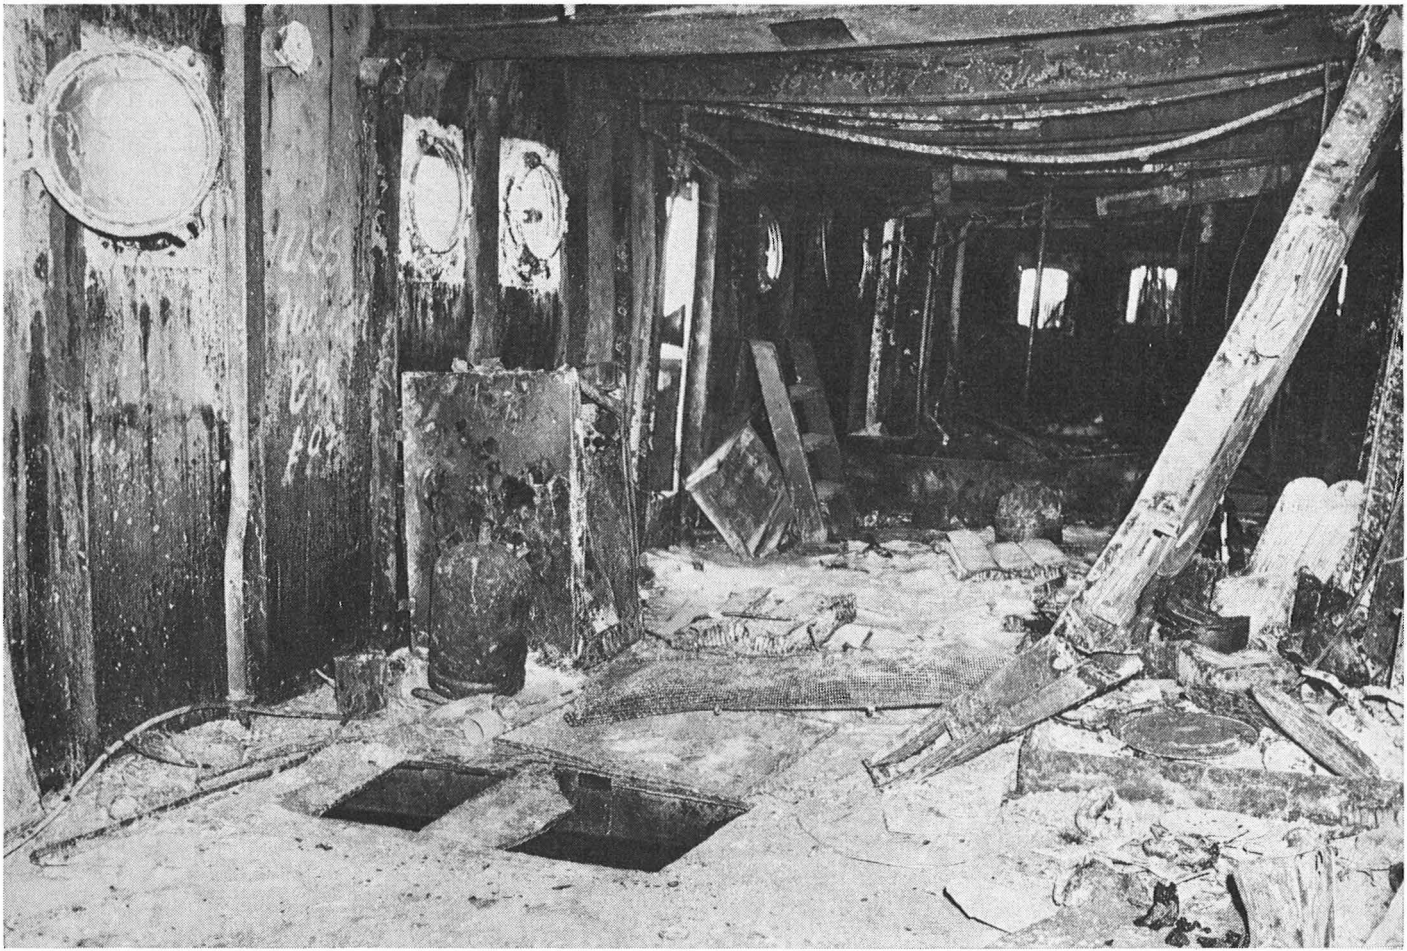
Keskilavassa sijainneen muonavaraston sammutus ei onnistunut ennen kuin varaston kattoon poltettiin sammutusaukko. Muonavaraston kattoon tehdyn aukon vieressä näkyy paloon jäänyt nestekaasupullo.

Tiistaina 26.1. aluksen kansi muonavaraston kohdalta oli melkein hehkuvan kuumaa. Savun täyttämän muonavaraston sammuttaminen normaalin kulkuoven kautta selvitettyllä suihkulla olisi eristysnaamarilla varustetuille sammutusmiehille ollut muuten mahdollista, mutta kuumien teräksien aiheuttama vesihöyry olisi polttanut sammuttajat. Tämän takia poltettiin kanteen reikä ja sen kautta saatiin palo muonavarastossa sammumaan.

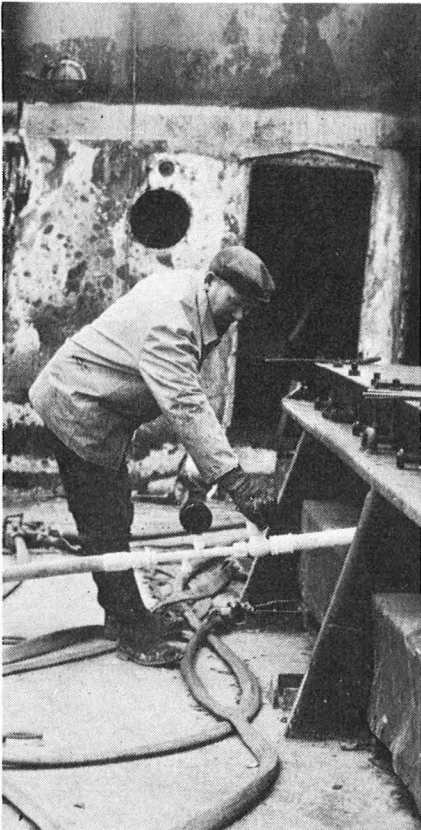
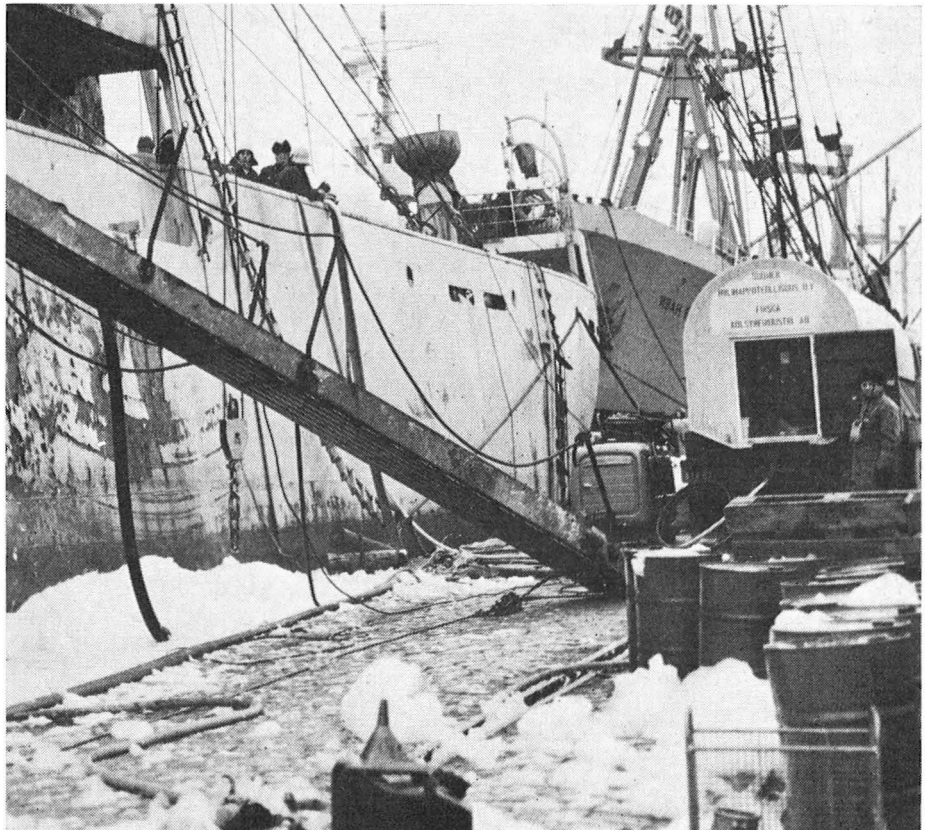
Alakuvissa hiilidioksidisammutus käynnissä. Suomen hiilihappoteollisuus Oy:n säiliöautosta (oikealla) pumpataan nestemäistä hiilidioksidia palavan laivan peräosaan. Säiliöauton ja »Velin» välissä näkyvällä kompressorilla pumpattiin paineilmaa laivan tyhjennyspumppujen voimanlähteeksi. Kuvasta ilmenee myös palavan aluksen asema: perässä on toinen laiva ja merenpuoleisella kyljellä jäänmurtaja, jonka masto ja tähystyskori näkyvät »Velin» takaa. Laivan kyljessä palon aiheuttamia jälkiä. — Vasemmanpuoleisessa kuvassa esiintyvää CO₂-venttiiliä jouduttiin toisinaan lämmittämään jäätymisen estämiseksi.

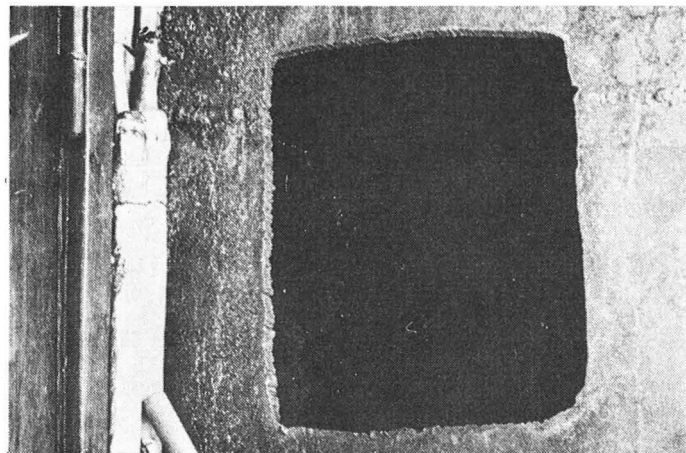
Traakitorveen poltettu aukko, jonka kautta torvi tukittiin.

25.1. päivällä peräosan lastiluukut suljettiin. Kun ilmanvaihtotorvien venttiilit eivät sulkeutuneet tiiviisti, poltettiin torviin reikiä, joiden kautta torvet tukittiin vuorivillalla. Lastitilat täytettiin peräosassakin CO₂ kaasulla, jota lisättiin sen mukaan mitä mittauksen osoittama tarve edellytti. Tavoitteena oli pitää CO₂ pitoisuus jatkuvasti yli »maagillisen» 40 %:n rajan.

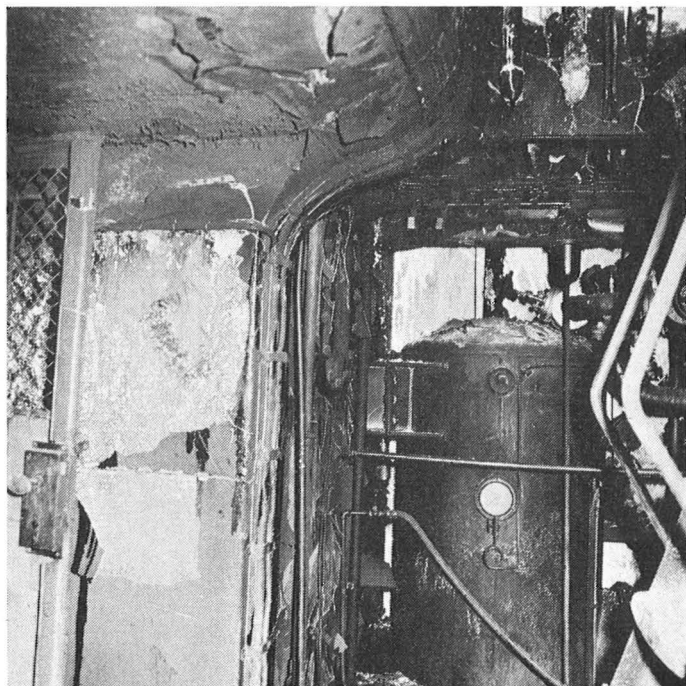
Alakuvassa näkyy paineilmasäiliön ja verkko-oven välissä polttoöljytankin kylki, josta maali on kuumuudesta palanut.

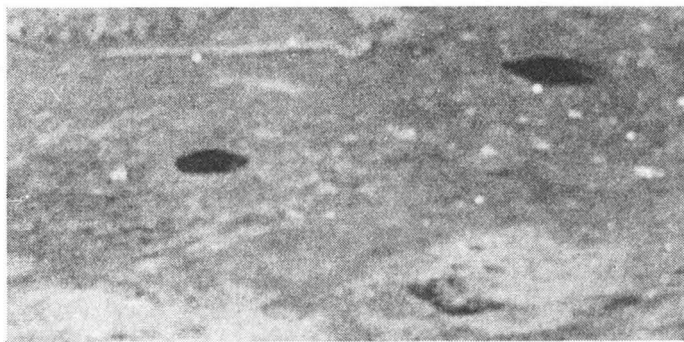
Välikanteen poltettuja sammutusreikiä.

Vielä 5.2. jouduttiin välikanteen polttamaan reikiä kun ei ollut muuta keinoa sen alla palavien miilujen sammuttamiseen. Moottorisahaakin kokeiltiin paalujen rikkomisessa, mutta se ei onnistunut.
