Säiliö- vaunu- ruuhka tulessa Savon radalla

Nestepalo sammui kevyillä moottoriruiskuilla vaikeissa, mutta sittenkin edullisissa oloissa

Havaintoja säiliövaunun onnettomuuspaikalta

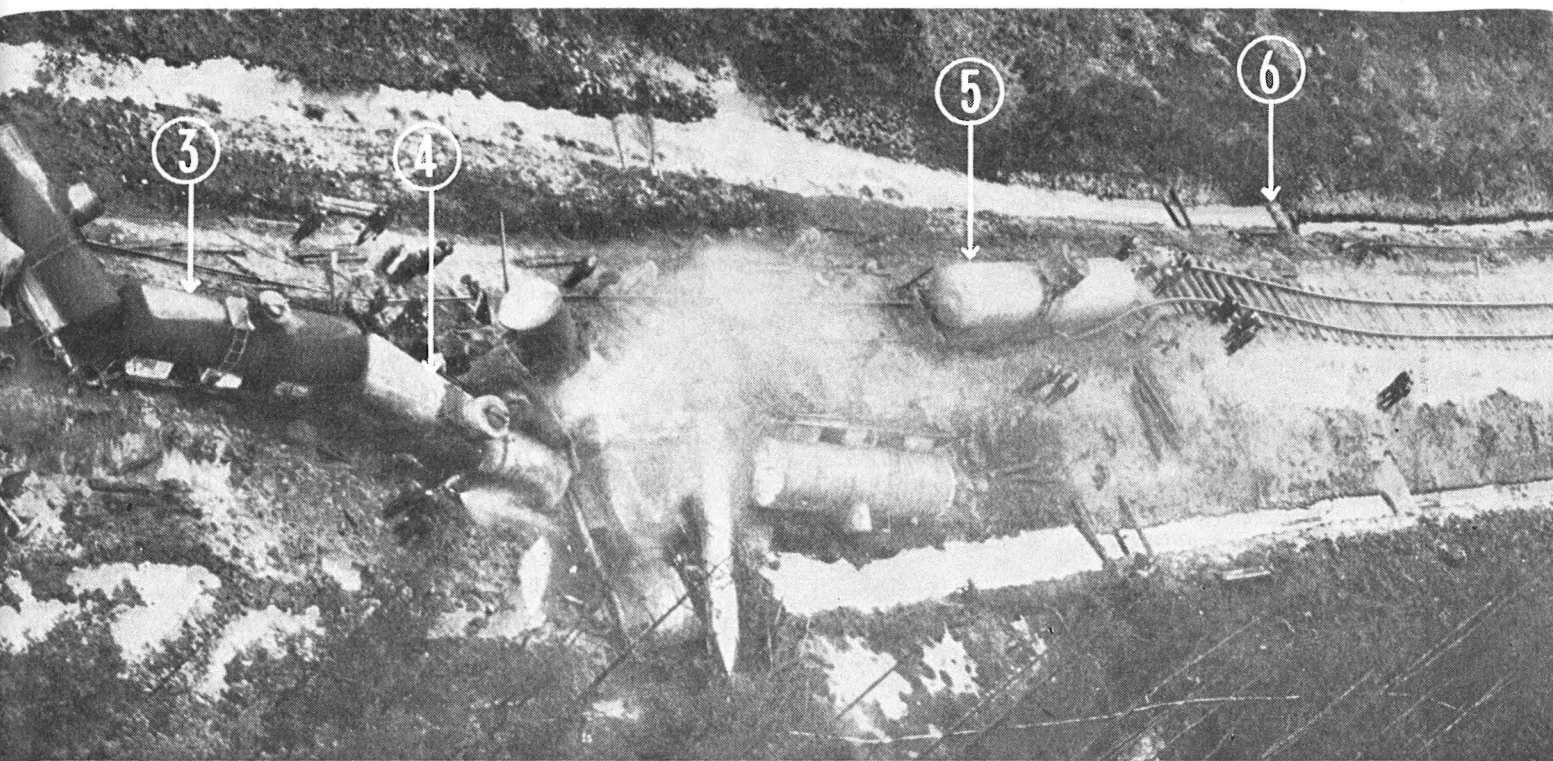
Ilmakuva on Mäntyharjun säiliövaunujunan onnettomuuspaikalta jälkiraivauksen ja vartioinnin aikana. Säiliövaunujen jäädytys jatkuu. Kohdasta 1 irroitti palomies Lauri Vainio uhmapäisesti kolme säiliövaunua muista palavista vaunuista. Hetkeä aikaisemmin oli vedetty turvaan junan peräpäätä suojanneet kaksi suojavaunua. Kohdassa 2 täytenä säilynyt kaasuöljyvaunu ja kohdassa 3 samoin täytenä säilynyt korkeaktaamista bensiiniä sisältänyt vaunu. Numero 4 osoittaa rikkoutunutta bensiinivaunua, josta saatiin talteen jokin määrä nestettä. Kohdassa 5 palon ulkopuolella pidetty lämmitysöljyvaunu — onnettomuuden aiheuttaja — jonka sisältönä piti merkinnän mukaan olla I luokan palavaa nestettä. Rata on telittömän vaunun edessä vääntynyt iskusta mutkalle. Kohta 6 osoittaa radan sivussa kulkeneeseen ojaan tehtyä patoa, joka esti nesteiden valumisen kauemmas vesistöihin. Toinen samanlainen vastaavalla kohdalla radan toisella puolella. Vedenotto paikaksi padottu radan allttava oja tästä parikymmentä metriä ojan vartta ylempänä.

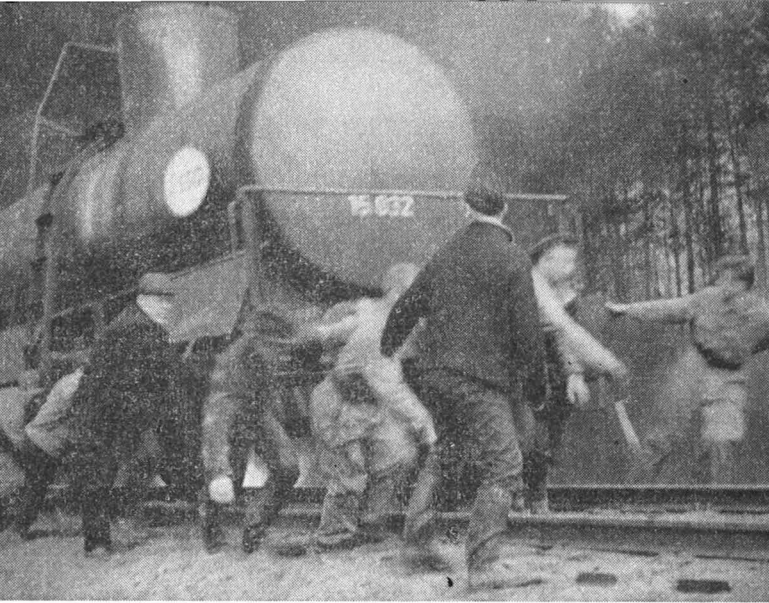
Kuvassamme siirretään paikalta toista palomies Vainion irrottamista säiliövaunuista.

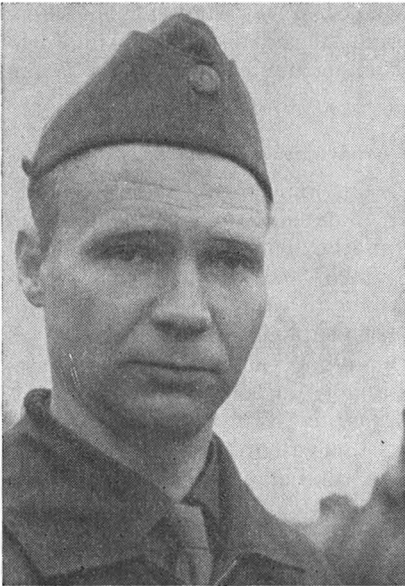
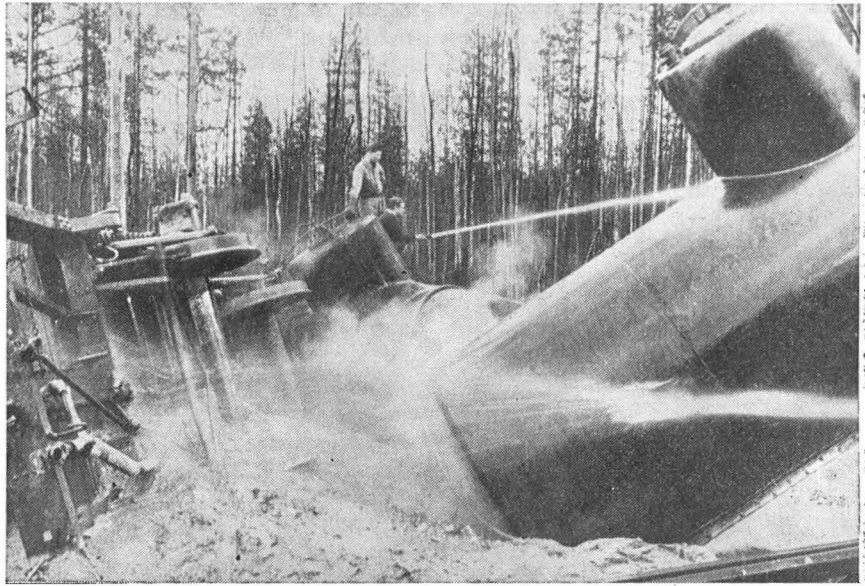
Vasemmalla Mäntyharjun palopäällikkö Eero Kiesilä, pelastus- ja sammutustyön johtaja. Kunnan palopäällikkönä hän on ollut vuodesta -56 alkaen; päätoimisena vuodesta -60. Hän on suorittanut palopäällystökoulun A-kurssin vuoden -56 syksyllä ja osallistunut useisiin pienempiin kursseihin. Toisessa kuvassa käynnissä säiliöiden jäähdytys. Vielä senkin jälkeen, kun säiliöitä oli jäähdytetty vedellä pari tuntia, niiden sisältö kiehui.

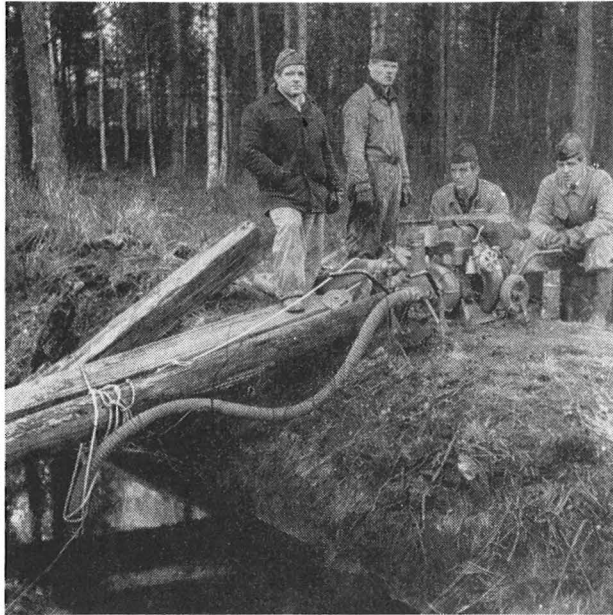
Vielä onnettomuutta seuranneen päivän iltapuolelle jatkettiin vartiointia. Kuvassamme näkyy ojaan tehty vedenotto-paikka, josta riitti vettä kevyille moottoriruiskuille koko sammutuksen ajan sekä pitkän ajan vieneeseen säiliöiden jäähdytykseen.

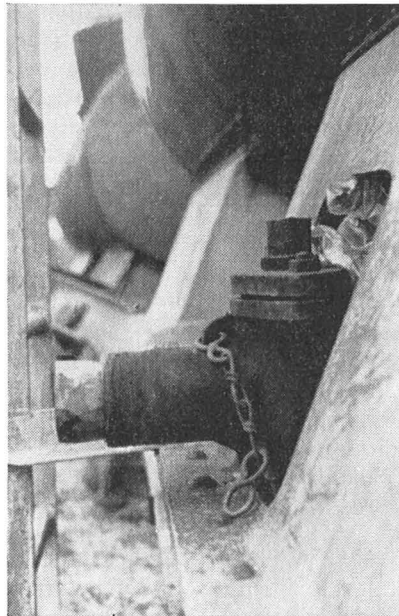
Vaurioituneen tyhjennysputken päähän iskettiin puutulppa ja näin saatiin nesteen valuminen yhdestä säiliövaunusta päättymään. Kovassa kuumuudessa työskennelleitä miehiä suojattiin sumusuihkuilla.

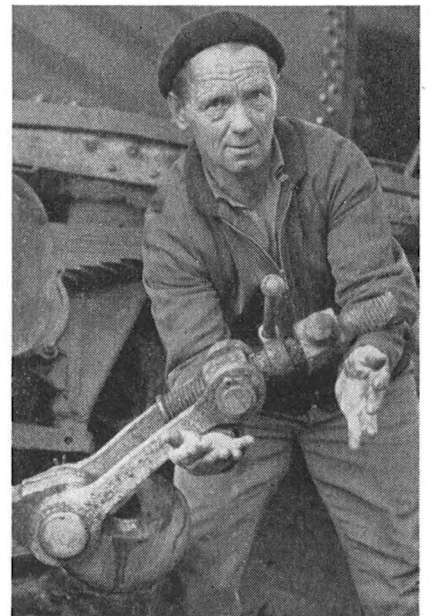
Palomies Lauri Vainio on lavastanut uudelleen valokuvaajien pyynnöstä otteen, jolla hän sai irroitetuksi kolmannen säiliövaunun. Suojakäsineitä ei ollut, joten kämmenillä ei kuumaan rautaan voinut tarttua.

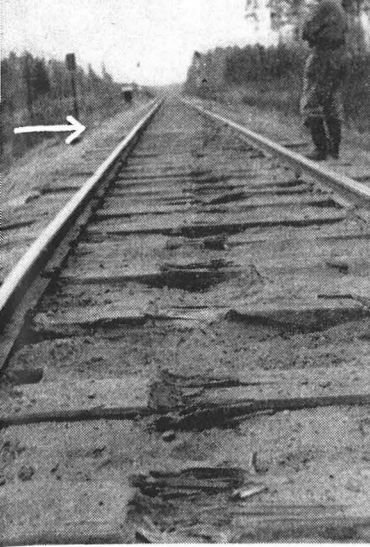
Kuva 1 esittää vasemmanpuoleisen suistuneen pyörän ratapölkkyihin hakkaamia jälkiä. Ensimmäiset jäljet havaittavissa nuolen kohdalla. Kuvassa 2 oikeanpuoleisen suistuneen pyörän ratapölkkyjen päihin iskemät ensimmäiset merkit. Kuva on otettu kuvan 1 nuolella merkitystä kohdasta. Kuva 3 esittää radan oikealle puolelle sinkoutunutta teliä, josta toinen pyöräpari on repeytynyt irti. Kuvassa näkyvät pyörät olivat suistuessaan iskeneet ratapölkkyihin kuvissa 1 ja 2 näkyvät jäljet.

Noin puolen kilometrin päässä onnettomuuspaikalta etelään oli ratapölkkyissä nähtävissä merkkejä, joiden perusteella voidaan päätellä, miten onnettomuus on saanut alkunsa. Näiden jälkien perusteella näyttää siltä, että ainakin yksi pyöräpari on tällä kohdalla jostakin syystä suistunut kiskojen oikealle puolelle. Kuvasta 1, joka on otettu junan kulkusuuntaa vastaan, nähdään kulkusuuntaan katsoen vasemmanpuoleisen kiskoilta suistuneen pyörän ratapölkkyihin hakkaamia jälkiä. Kuvasta 2 havaitaan vastaavasti oikeanpuoleisen suistuneen pyörän ratapölkkyjen päihin iskemä jälkiä. Kohdalla, jossa suistuminen oli tapahtunut, ei kiskoissa ollut havaittavissa mitään vahingoittumisen merkkejä, ei myöskään useiden satojen metrin matkalla tästä kohdasta junan tulo-suuntaan päin.

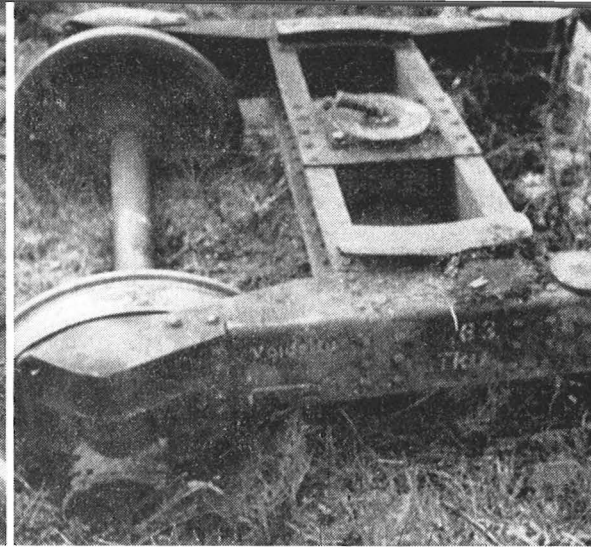
Kuvassa 1 näytetyn kohdan pohjoispuolella oli rataa särkynyt usean kymmenen metrin matkalla. Sen oli aiheuttanut saman 4-akselisen säiliövaunun sen telin, jonka toinen pyöräpari oli suistunut kiskoilta, irtoaminen ja sinkoutuminen radan oikealle puolelle. Kuten kuvasta 3 selviää, puuttuu tästä telistä toinen pyöräpari. Tämä pyöräpari oli telin irrotessa ilmeisesti jollain tavoin takertunut vaunun alustaan, minkä johdosta se oli revennyt irti telistä. — Juna jatkoi telin irtoamisen jälkeen matkaansa vielä yli 300 metriä, ennenkuin lopullinen suistuminen ja palon syytyminen tapahtuivat. Tällä osalla oli rata säilynyt
