## Toistaiseksi enemmän kysymyksiä kuin vastauksia

## Sally Albatrossin palo puhuttaa palohenkilöstöä

# Sally Albatross

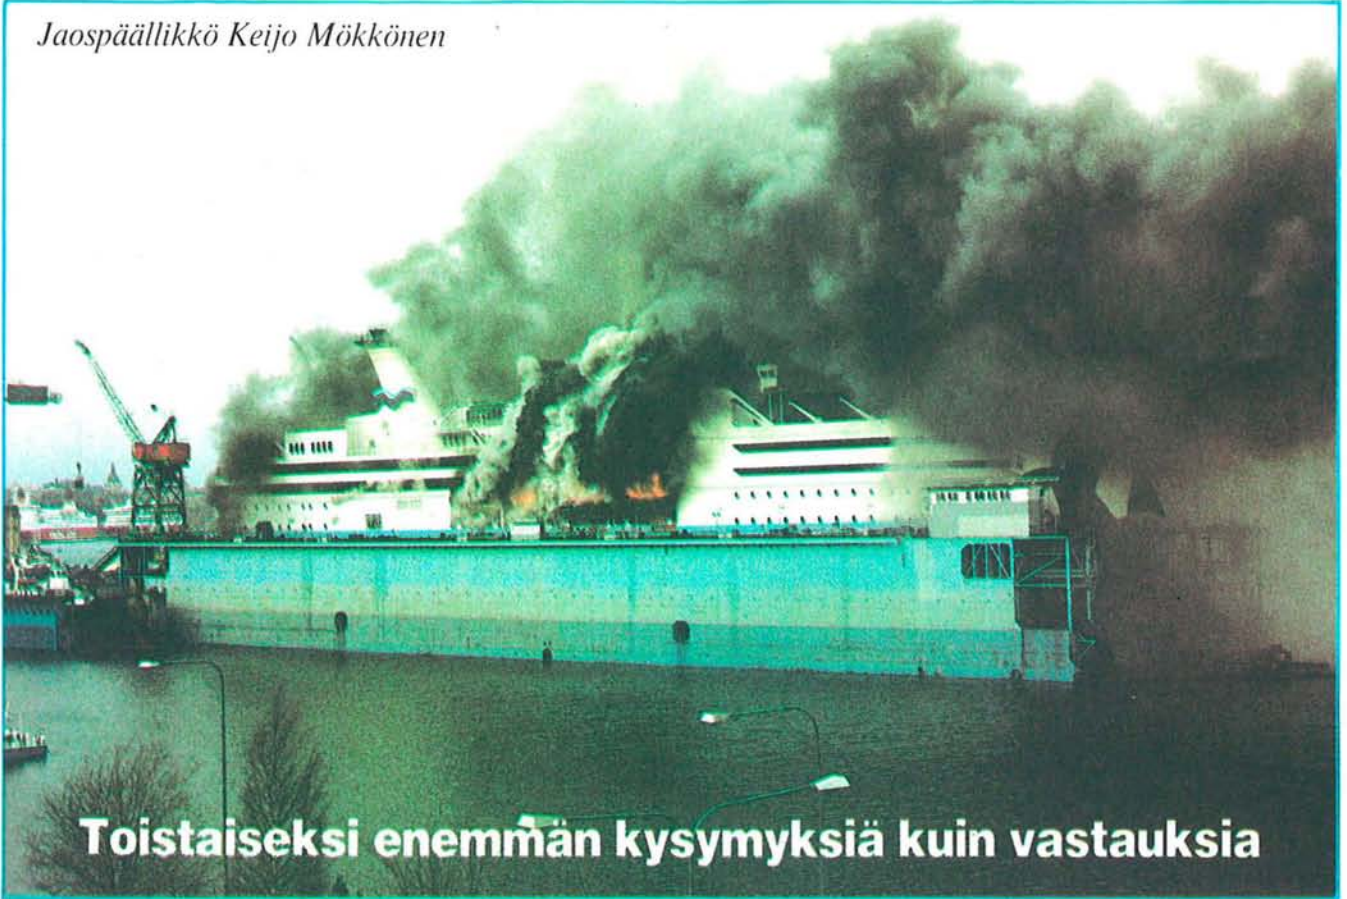
Kauempaa otettu kuva havainnollistaa sammutustyön vaikeuksia: alus oli nostettu kuivatelakalle, jolloin kulku autokannelle takaa saati keulaportista oli äärimmäisen vaikeaa; tikas- ja nostolava-autojen käyttö oli mahdotonta kapeilla telakkakäytävillä; sammutusalukset jäivät katveeseen; savusulkeittajien hyökkäyksille sisään oli niukasti edes teoreettisia kulkuväyliä, jne. Palon syytymiskohta oli vesirajan tuntumassa.

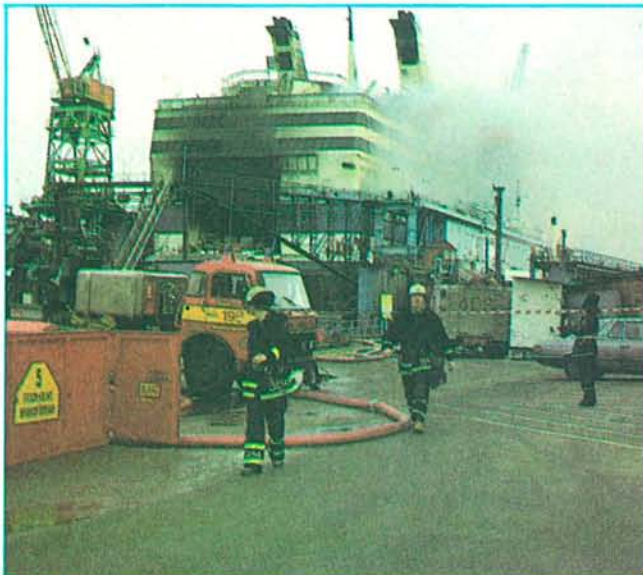
Takaa otettu kuva kertoo kuinka korkealla autokansi oli. Tukholman ja Nackan palokuntien pumpput syytivät alukseen niin vallavat vesimäärät, että alus uhkasi eräessä vaiheessa kaatua. Sammutusvesi ei päässyt valumaan laivasta pois kuin vasta erikoisjärjestelyin: räjäytyksien ja aukkoja polttoleikkamalla.

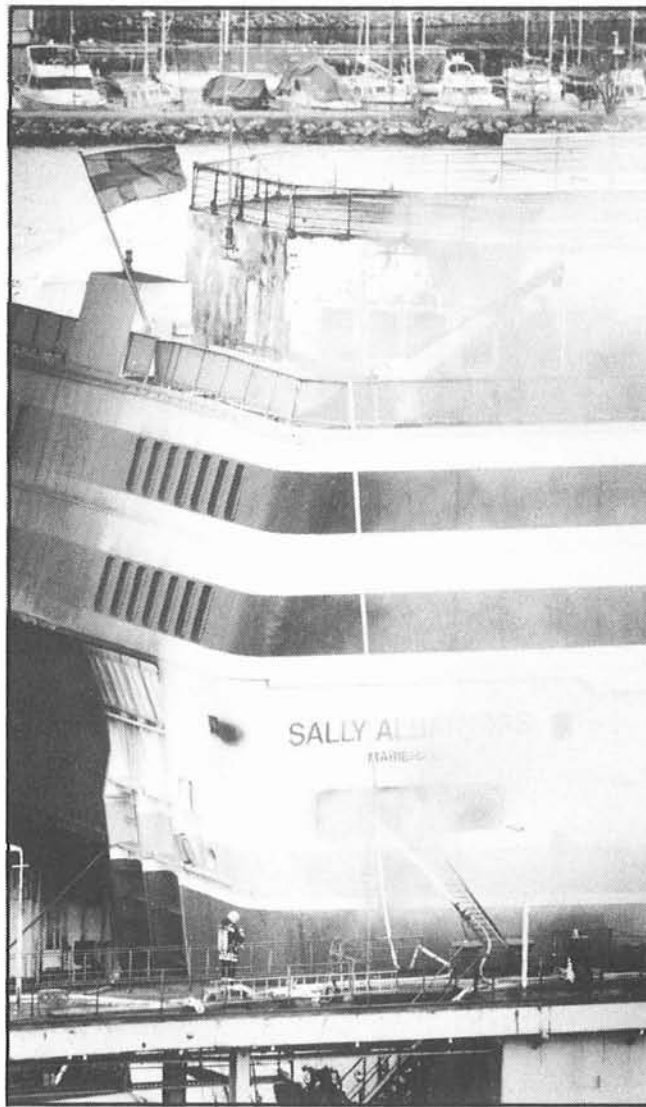
Alus paloi pahasti, mutta Suomenlippu vain mustui savusta. Sammutuskohde oli melkoinen "rakennus": 148 m pitkä ja 25 leveä. Kuten kuva kertoo, myös aluksen toinen kylki oli vuonoa vasten.
