## Ja kaikkein korkeimmalla istui Ukkometso

● Jyväskylän keskustassa olevassa Keskimaa Sokoksen ravintola Ukkometsossa syttyi sunnuntaina 29. 11. 1981 aamuyöstä erittäin nopeasti rajuksi kehittynyt tulipalo, joka tuhosi tavaratalon viidennessä kerroksessa olleet ravintolatilat lähes täydellisesti. ● Ravintolassa oli edellisenä iltana vietetty osuuskauppaliikkeen oman väen pikkujoulua, jonka päätyttyä viimeiset henkilökuntaan kuuluneet olivat poistuneet tiloista vähän kahden jälkeen.

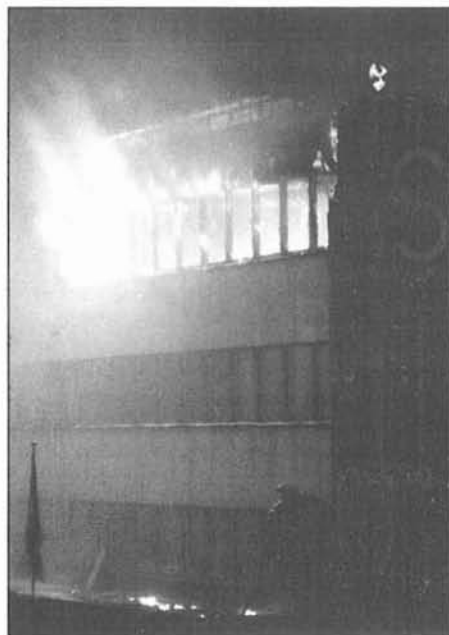
Perille tullessa liekit löivät jo ulos kaikista Vapaudenkadun puoleisista ravintolasalin ikkunoista sekä kahdesta tai kolmesta Kauppakadun puoleisesta ikkunasta, mikä osoittaa palon nopeut-

Liekit löivät voimakkaasti ikkunoista.

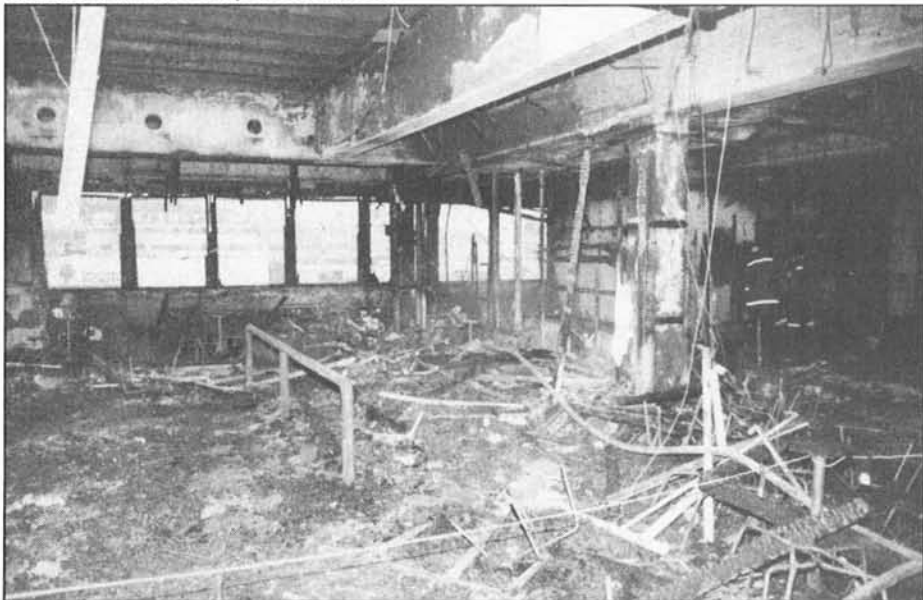
Ravintolasali tuhoutui perusteellisesti.

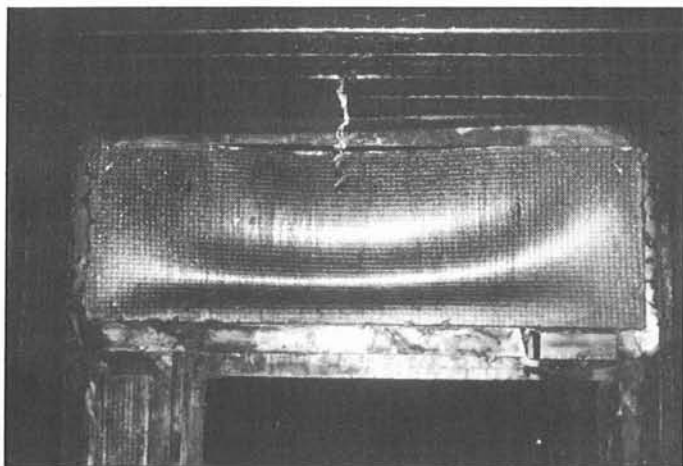
Rautalankalasi on estänyt palon pääsyn baarin puolelle. Kuvassa näkyy ravintolasalin ja baarin rautalankalasi-oven yläosa.

Ratkaiseva osuus palon leviämisen estymisessä baarin puolelle todettiin olleen rautalankalasi-ovella, joka vaadittiin korjauksessa v. 1975 rakennettavaksi varsinaisen ravintolasalin ja baarin väliin. Samoin porrashuoneen ovet, jotka olivat ilman luokkamerkintää olevia täyspuuvia, paloivat noin puolet paksuudestaan, mutta ulkopuolelta asiaa tuskin oli havaittavissa.

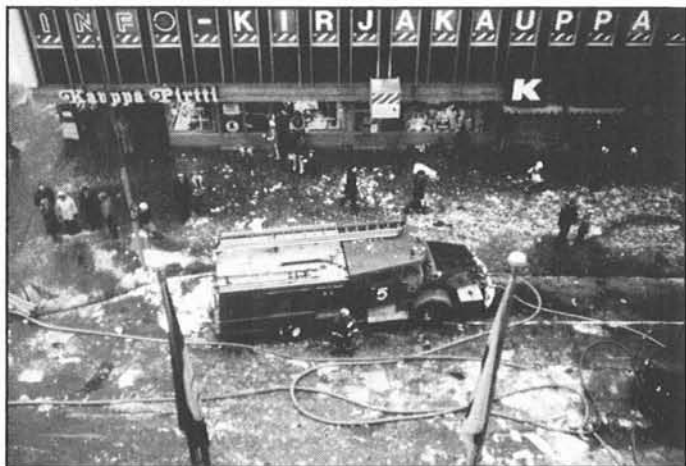
Hetkeä myöhemmin alkoi yllättäen "ilotulitus". Ravintolakerroksen avonaisista ikkunoista leiskuvat liekit kuumensivat yläpuolella olevia mineritlevyjä, jotka räjähdysnomaisesti lensivät seinästä ja aiheuttivat vaaratilanteen sammutusmiehille. Suurimmat kappaleet noin 10 mm paksuisesta levystä olivat lähes puolen neliömetrin kokoisia ja kauimmaisesta löytyivät noin 50 m päästä. Yksi levynkappaleista lensi Kauppakadun vastakkaisella puolella olevan hotelli Jyväshovin ikkunasta sisään ja poltti kuumuudellaan mattoon ruskean jäljen, joka myöhemmin todettiin. Koska lentävät levynkappaleet eivät olleet palavia, ei myöskään vaaraa niiden taholta sytyttävässä mielessä osattu ottaa huomioon.

Ravintolan katolta otettu kuva Kauppakadulle, jossa näkyy seinästä lentäneet minerit-levyn kappaleet.

Rakennuksen ulkosivut olivat verhotut minerit-levyllä, joka kuumetessaan räjähdysnomaisesti irtosi seinästä. Lisäksi seinäeristeenä olleen korkkilevyn ja minerit-levyn väliin oli jätetty noin 5 cm ilmarako, mikä aiheutti palon leviämisen myöskin ylhäältä alaspäin. Yläpohjan eristeenä oli käytetty toja-levyä, jonka päällä oli n. 5 cm kuivabetonikerros. Peltipintaisena pienen palokuormansa ansiosta katto-osan palo ei missään vaiheessa kehittynyt voimakkaaksi.

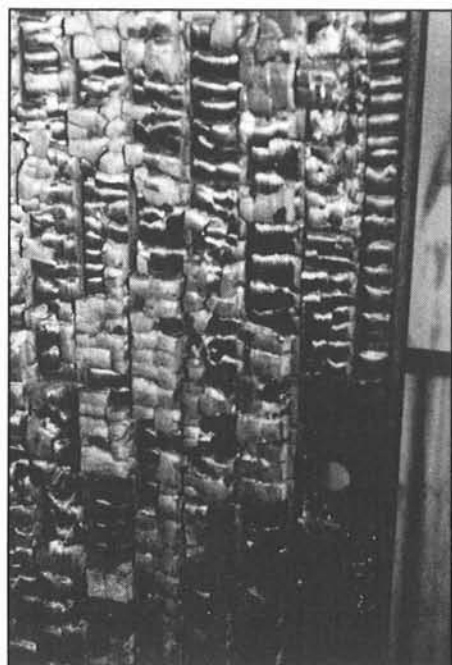
Porrashuoneen puuovi. Lukko on jo pudonnut paikaltaan eli puolet oven vahvuudesta on palanut pois. Ulkopuolelta ovi on lähes alkuperäinen.

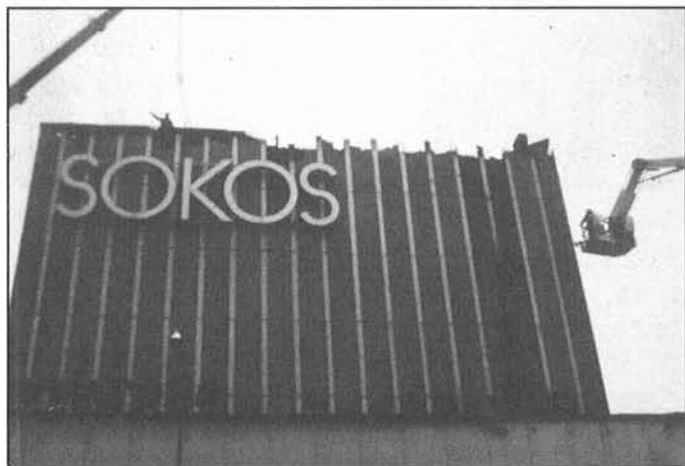
Pienen lisän sisällä ja katolla tapahtuvaan työskentelyyn toivat räystäästä putoilevat kipinät ja kekäleet, jotka ulkoseinässä olevan minerit-levyn alla olevan ilmaraon kautta pääsivät sytyttämään toisen kerroksen tasolla olevan ulokkeen kattorakenteet. Palon leviäminen huomattiin heti ja sammutettiin alkuunsa.

Asemakadun pääty, josta tuli uhkasi levitä alas mineriittilevyjen alla olevia hormoneja pitkin.

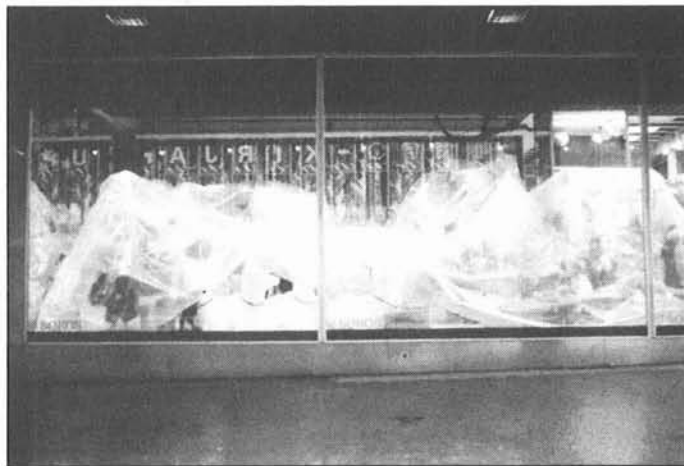
Aamulla kuuden aikaan paikalla oli noin 50 henkilökuntaa kuuluvaa ja kaikki alapuolella olevien konttori-, varasto- ja tavaratalokerrosten tavarat oli peitetty muovilla. Samoin lähinnä ravintolakerroksen alla olevaan konttiorakennukseen tuleva vesi otettiin heti pois ja näin estettiin sen meno alempiin kerroksiin.

Alakerroksen tavaratalossa tavarat suojattiin muovipeitteillä.
