Joensuun kaupungintalon palo 9–10. 3. 1966

614.841.45:725.82

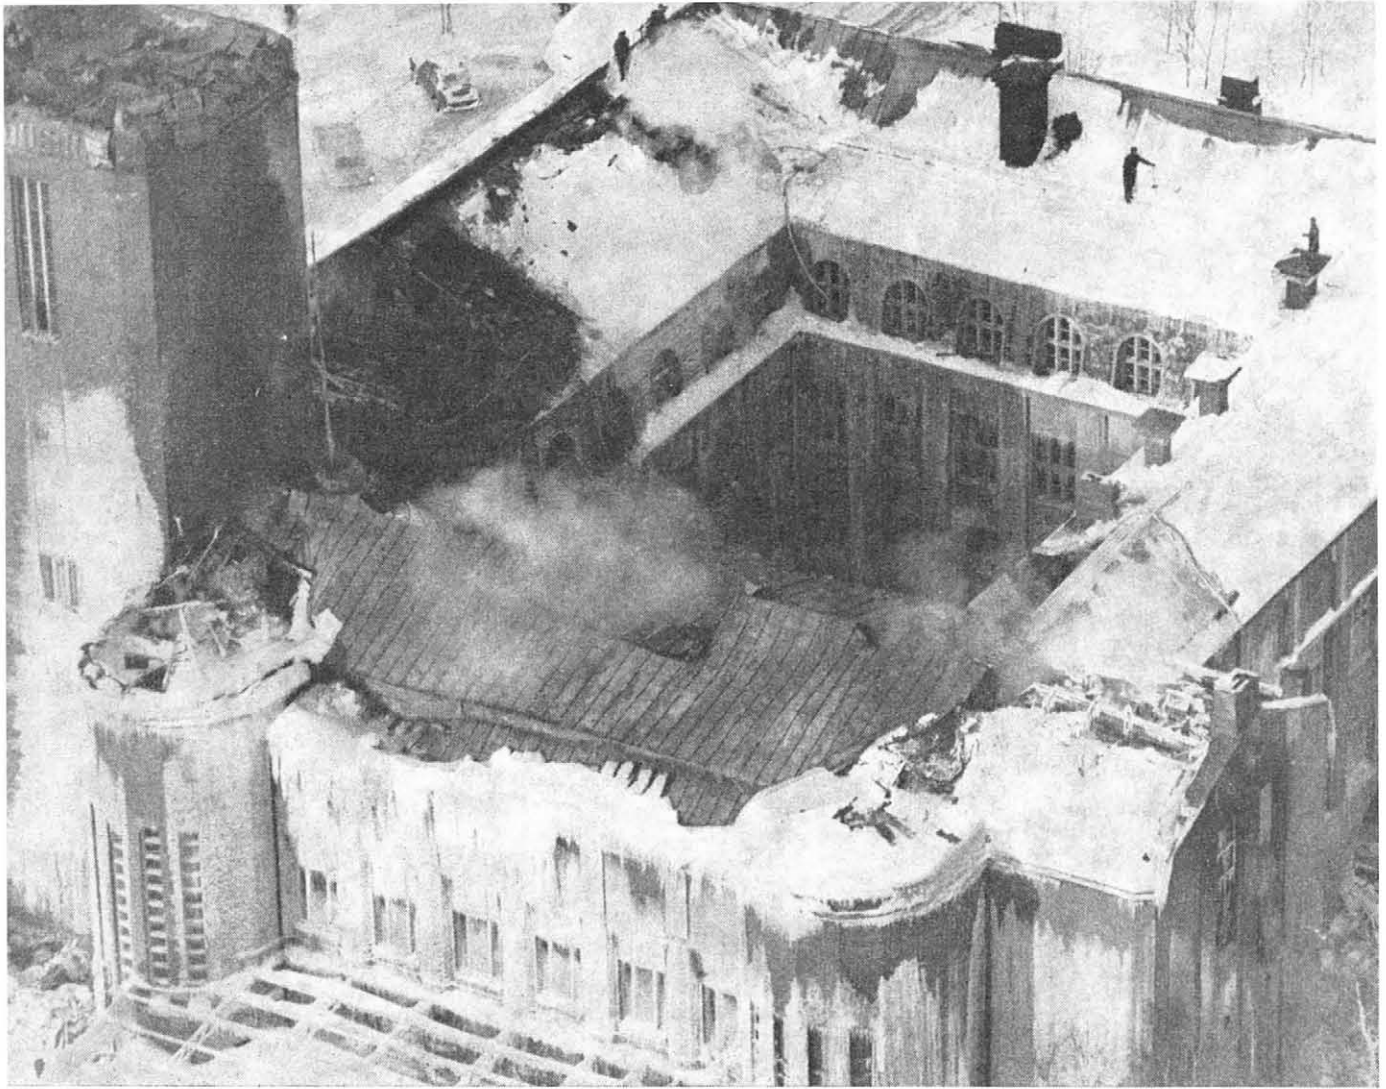
KUVA 1. Joensuun kaupungintalo kuvattuna palon jälkeen. Etualalla neliön muotoon rakennetun kaupungintalon teatteri-ravintolasiipi, joka kärsi pahimmat vauriot. Vasemmassa etukulmassa syttymispaikka, näyttämö. Sen päädyssä savunpoistoluukut. Etualalla näkyvän lumettoman peltikatteen alla katsomon ryömintäullakke. Palon katkaisukohdat näkyvissä teatteri-ravintolaosasta johtavissa siivissä (lumen raja). Kaupungintalon laajaan ullakotilaan johti vain yksi paloluukku.

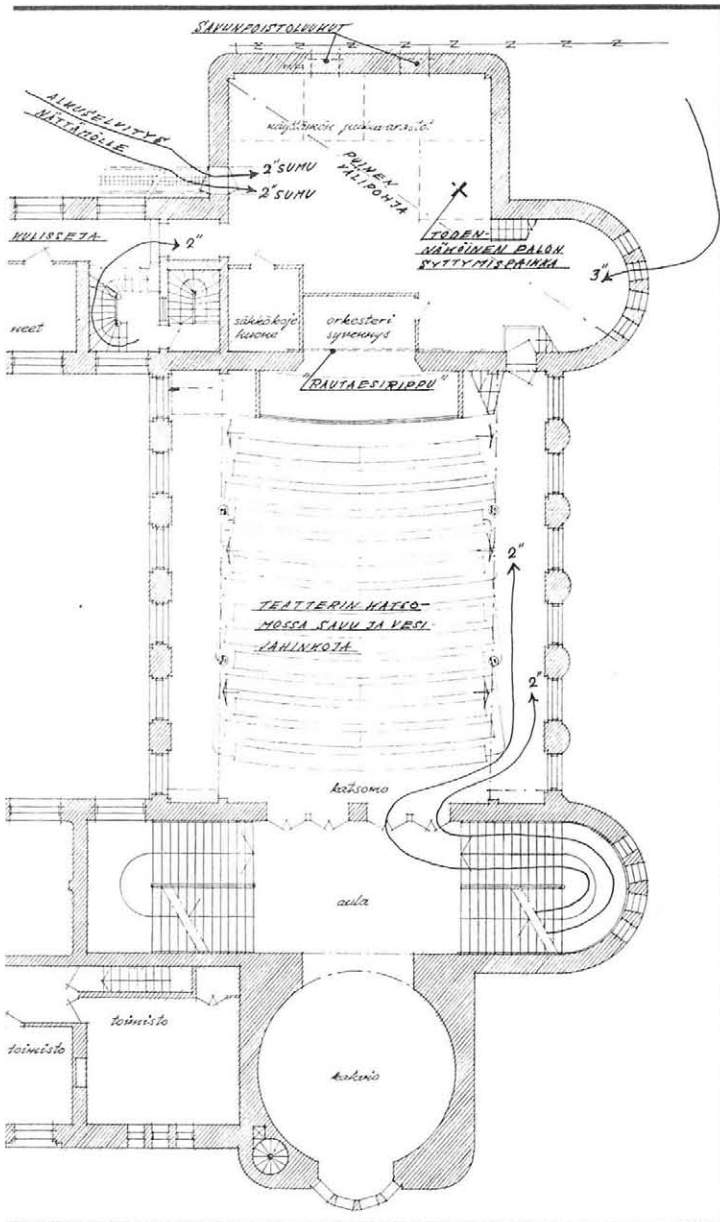
KUVA 4. Teatteri-ravintolasiiven teatterikerros.

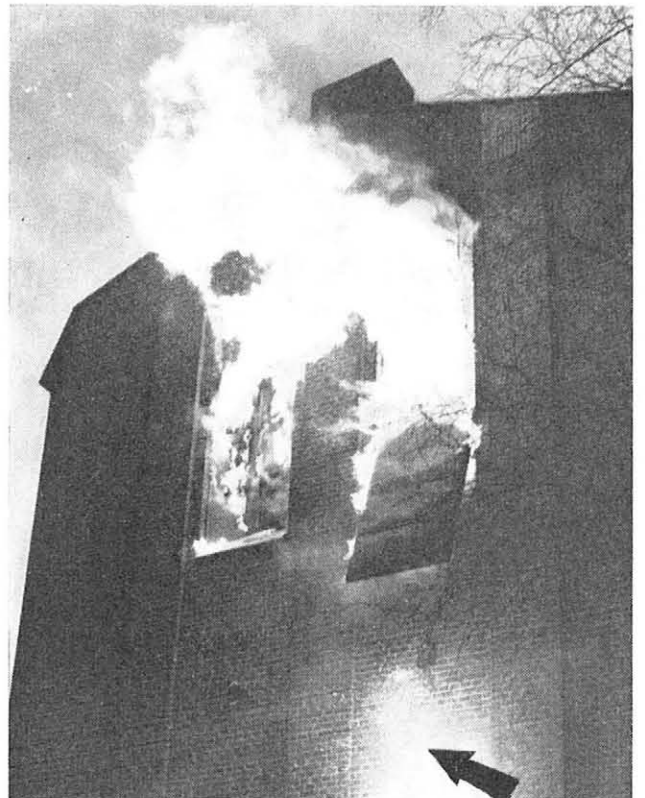
KUVA 5. Näyttämön savunpoistoluukuista vain toinen on osittain auennut palokaasujen paineen vaikutuksesta. Toisesta lyövät liekit jo osittain läpi. Luukut oli rakennettu ulkopuolelta vaijereiden avulla avattaviksi, mutta suunniteltua avausta ei kuitenkaan voitu suorittaa suurjännitteisen säbböjohdon estäessä sen. Laukaisuvaijereiden kiepit näkyvät savunpoistoluukkujen alapuolella. Nuolella osoitetussa kohdassa voimakasta kipinöintiä linjassa.

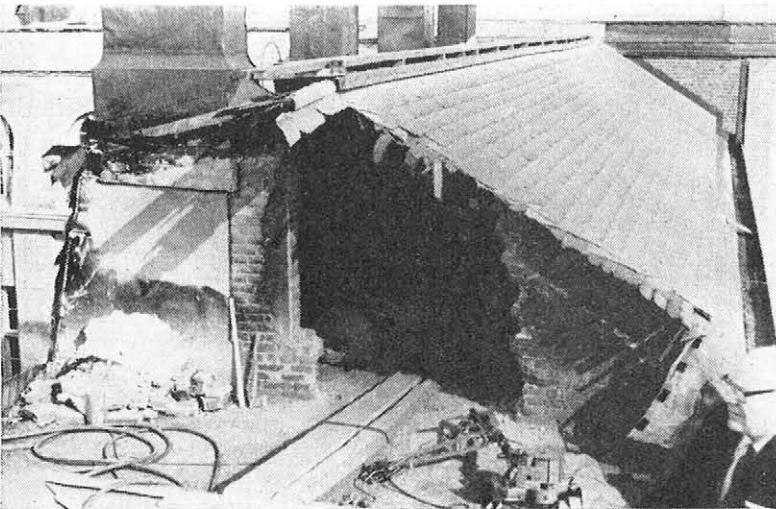
7

KUVA 7. Palonkatkaisukohta kaupungintalon itäsiiven ullakolla. Puiset kattorakenteet kulkivat paloseinän yli eikä paloseinä ollut muutenkaan aukoton (birsiiä paloseinän läpi).

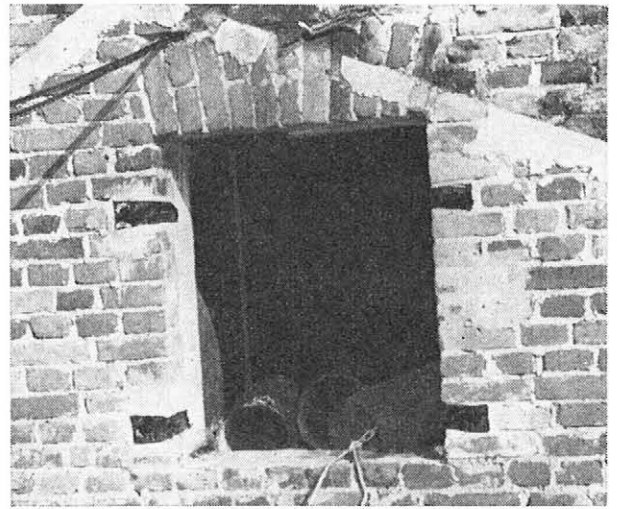
8

KUVA 8. Länsisiiven ullakon katkaisukohdan muodostaneessa paloseinässä olleen paloluukun kiinnityksessä oli käytetty puutiiliä, joiden hiiltyneet päät näkyvissä. Myös täällä kulkivat kattorakenteet paloseinän yli. Esimerkki vahvistaa säännöksi muodostunutta käsitystä, ettei paloseiniin pidä koskaan luottaa. Ne tarjoavat korvaamattoman avun palon katkaisemisessa, mutta vaativat ehdottomasti tarkkailua sekä valmiutta estää palon pääsy seinän läpi.

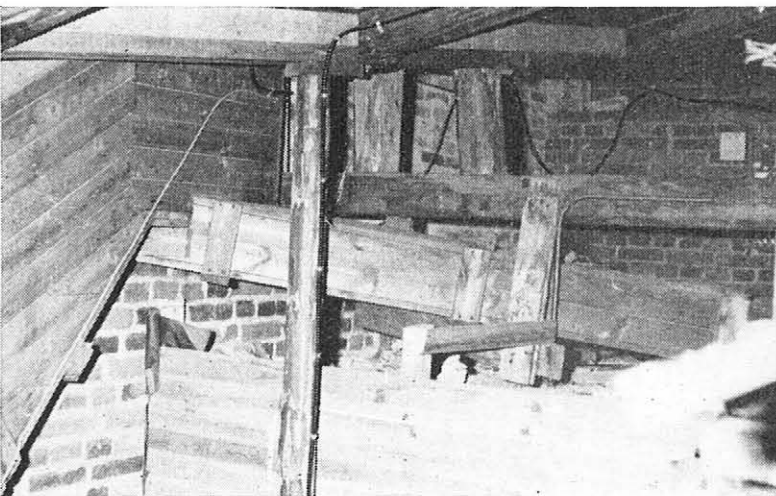
9

KUVA 9. Teatterin katsomon yläpuolisella matalalla ullakolla risteili puisia ilmanvaihtokanavia ilmeisestikin samaan tapaan kuin tässä kuvassa. Kuva antanee viitteitä siitä kuinka vaikea oli estää palon kulku ullakolla, jonne ei jobtanut edes yltä paloluukkuja.
