Koko kortteli uhattuna

II apulaispalopäällikkö Jarmo Sirola

Suurpalo keskellä Helsinkiä

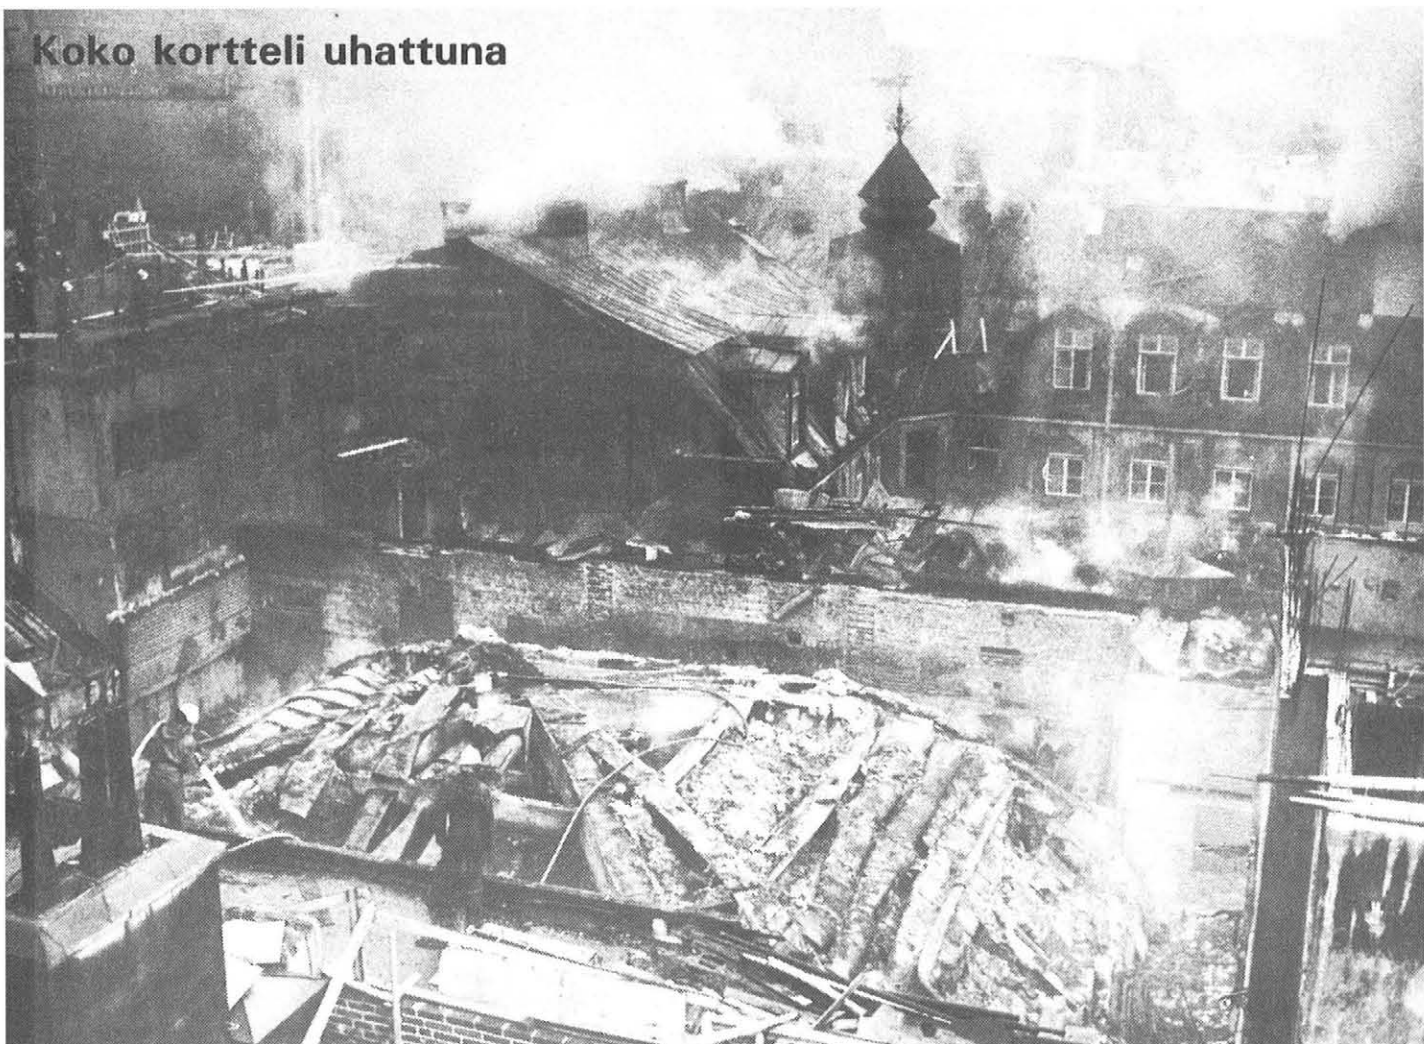
◀ Kuva on otettu Yrjökadun suunnalta (ks. karttapiirros). Vasemmalla näkyy uudisrakennustyömaa ja siitä oikealle, karttapiirroksen punaisella merkitty saneerattava rakennusmasa, jossa tulipalo riehui. Paloalueen sijoittuminen tiivistä rakennetun korttelin keskiosiin vaikeutti huomattavasti konetikas- ja nostolavakaluston tehokasta käyttöä ja sitoi runsaasti sammutusvoimia. Raivaustöiden edistyessä paloaluelta löydettiin useita räjähtämättä jääneitä nestekaasupulloja.
Kuva: Lehtikuva Oy.

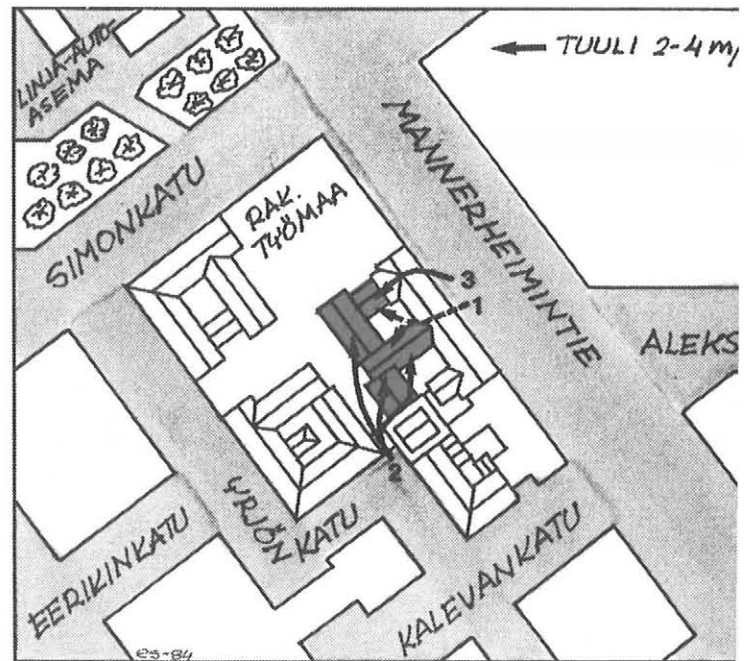
Karttapiirroksen on punaisella merkitty paloalue. Nuolet kertovat sammutushyökkäysten suunnat. Hyökkäys-3 tapahtui kattojen yli nostolava- ja konetikaskalustoa käyttäen. Ykköshyökkäys ns. Mercatorin käytävän kautta, ja kakkoshyökkäys Yrjökadun puolelta porttikäytävän kautta sisäpihoille ja katoille. Yrjökadun kulmauksessa olevista kahdesta asuinrakennuksesta evakuoitiin asukkaat, samoin korttelin Kalevankadun puoleisessa päädyssä olevasta Finn-hotellista. Kalevan- ja Yrjökadujen väliin sijoittuvan hotellin Tornin evakuoimiseen varauduttiin. Piirros: E. Syysmeri.

Korttelin vanhimmat rakennukset ovat vuodelta 1890. Pahiten palossa kärsivät vahinkoja Capitolin talon elokuvateatterin osuus lisärakennuksineen sekä ns. Mercatorin kiinteistö (kaaviopiirroksessa alue on merkitty punaisella). Näiltä osin vahingoiksi arvioidaan lähes 20 miljoonaa markkaa. Lopullisia vahinkoja päästään arvioimaan vasta, kun rakenteet on asiantuntijoiden toimesta tarkoin tutkittu. On mahdollista, että osa uusistakin rakenteista joudutaan purkamaan, mikä lisää vahinkojen suuruutta. Lisäksi eräiden kulttuurihistoriallisesti arvokkaiden rakenteiden tuhoutumista on vaikea rahassa mitata.

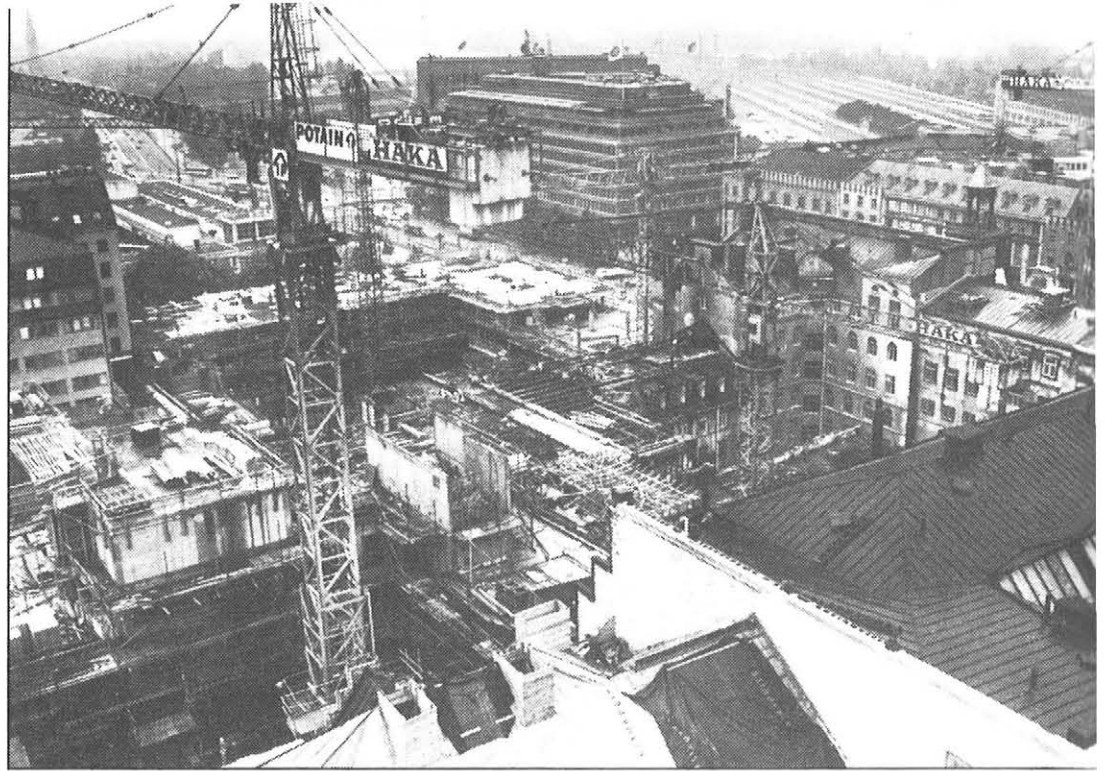
Kuva on hotelli Tornin kattoterassilta rakennustyömaan suuntaan. Savun tummentamat torninosturit jäivät palon jälkeen pystyyn. Vaara oli kuitenkin tarjolla myös niiden sortumisesta kuumuuden heikentäessä teräksiä. Kuva: Juhani Katajamäki.

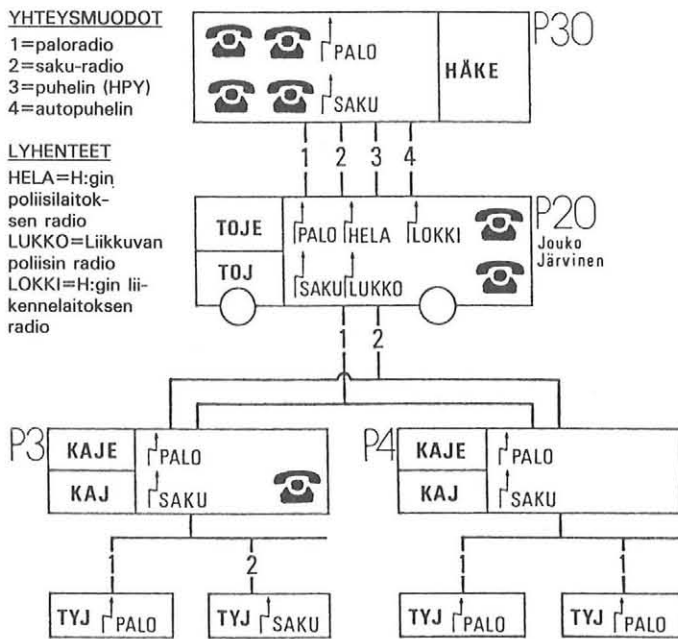
Viestiyhteydet järjestettiin viereisen kaavion mukaisesti. Yhteydenpitomahdollisuuksia oli riittävästi. Vaikeuksia tuotti paloradion kanavan 3 ja etenkin kanavan 2 ylikuormitus aamuyön tunteina.

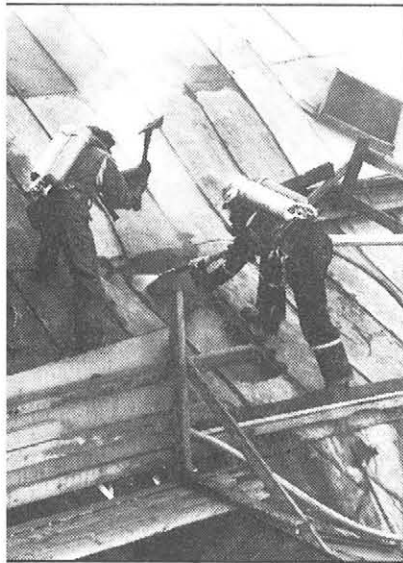
Kirveellä riitti töitä. Kaikki paloalueen ullakot oli purettava, ennen kuin viimeisetkin pesäkkeet löydettiin ja saatiin sammutettua. Kuva: Pressfoto.
