# *Palontorjunta* *-Brandvärn*

Dipl.ins. ARVO LAATIKAINEN

## Räjähdys Iisalmessa 14. 9. 1965

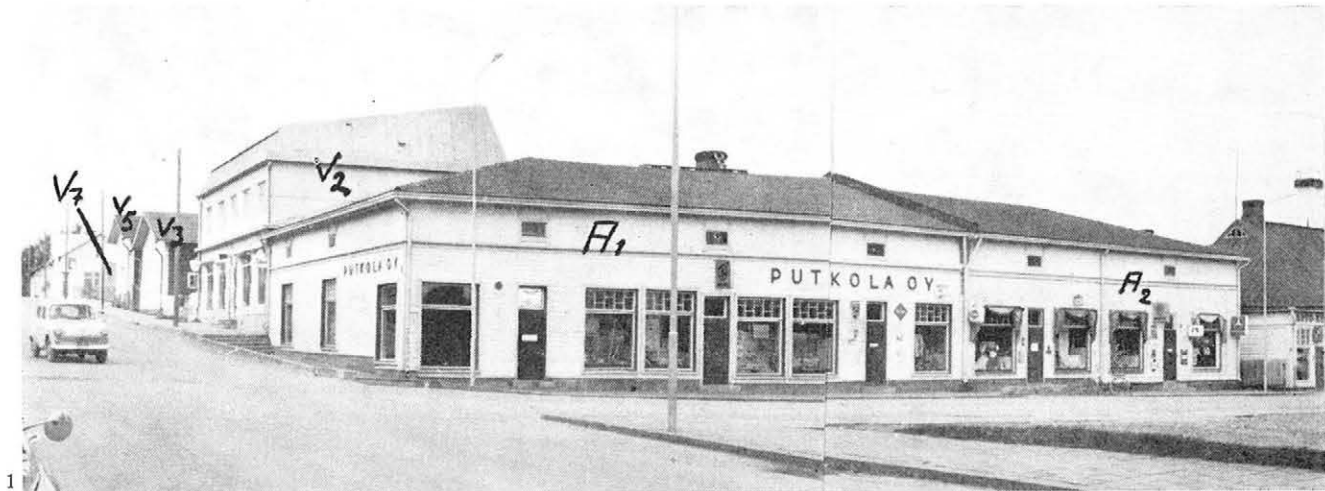
1 ENNEN PALOA. Riistakadun ja Kauppakadun kulmaus. Rakennusten numerointi viittaa tonttikarttaan. Vesikaton yli ulottuva palomuuvi näkyy A1 ja A2 välissä. — Kansikuvassa yöllinen palotilanne samasta suunnasta kuvattuna.

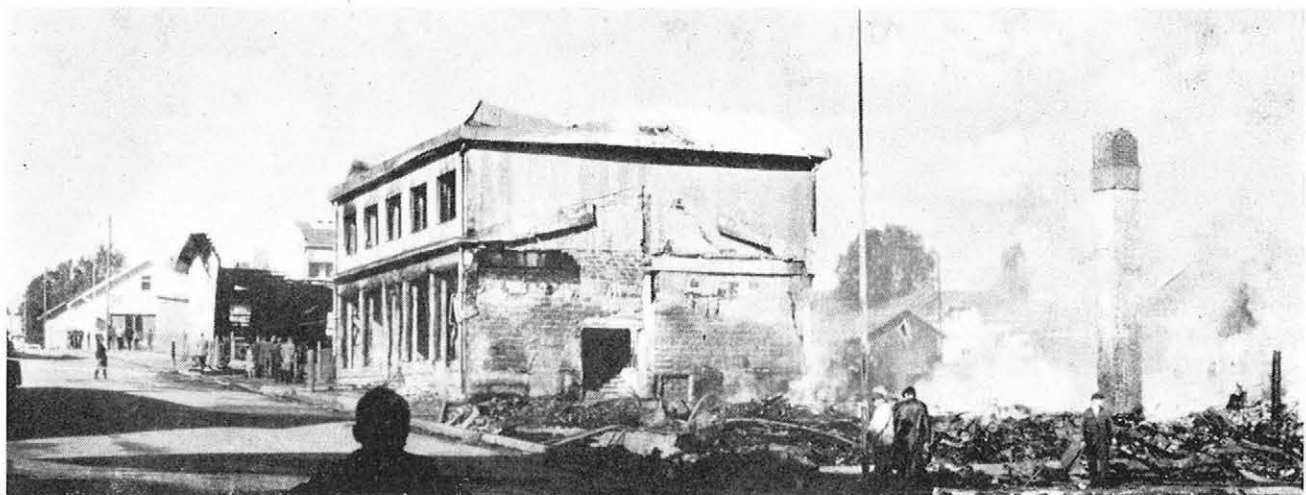
2 PALON JÄLKEEN. Riistakadun ja Kauppakadun kulmaus kertoo entisistä Putkola Oy:n liiketonteista. Ylhäällä vasemmalla varaston V7 pääty on ehyt, V5:n pääty on vielä jotenkuten tunnettavissa, kohta'okkaalla portilla on uteliaita ihmisiä, V2 entinen tekstiilimyymälä on luurankotalo ja sen seinässä näkyy entisen puisen liikealan päätykolmion merkit aavemaisine oviaukkoineen, jossa on ollut palo-ovi. Edessä oikealla seisoo kattilahuoneen savupiippu. Katuvalaisinpylväs on yhtiä ryhdikäs kuin ennen paloa, mutta valaiseva "silmä" on sammunut.

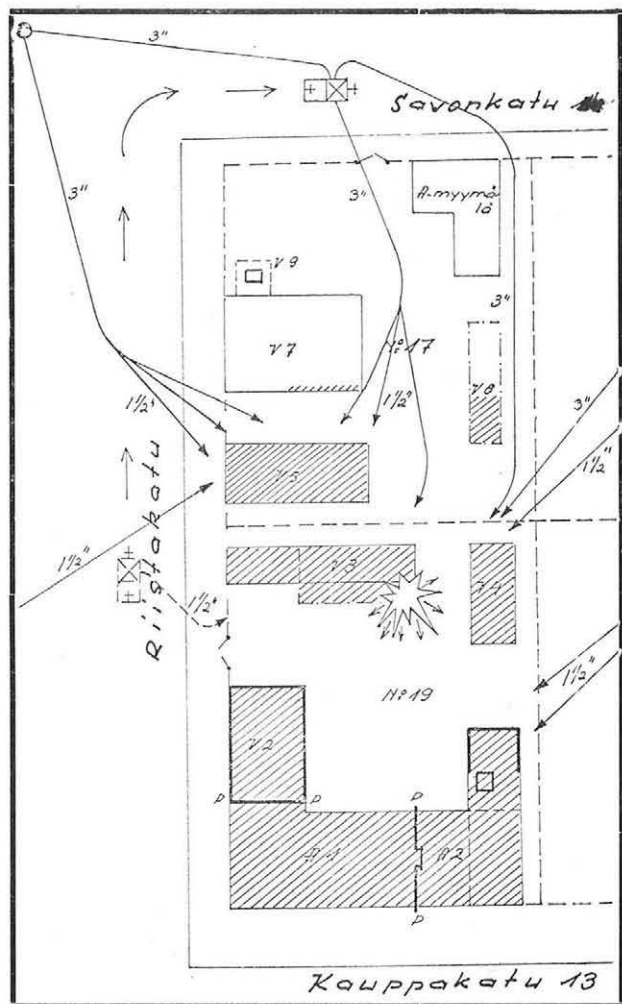
PUTKOLA OY:N TONTTIKARTTA. Viivoitus osoittaa palossa tuboutuneet rakennukset. Tähti rakennuksen V3 päädyssä kuvaa räjähdyspaikkaa rakennuksen lastauslaiturilla 1,5 m maanpinnan yläpuolella. Tulipalon todettiin alkaneen lastauslaiturin alta hieman räjähdyspaikasta vasemmalla.

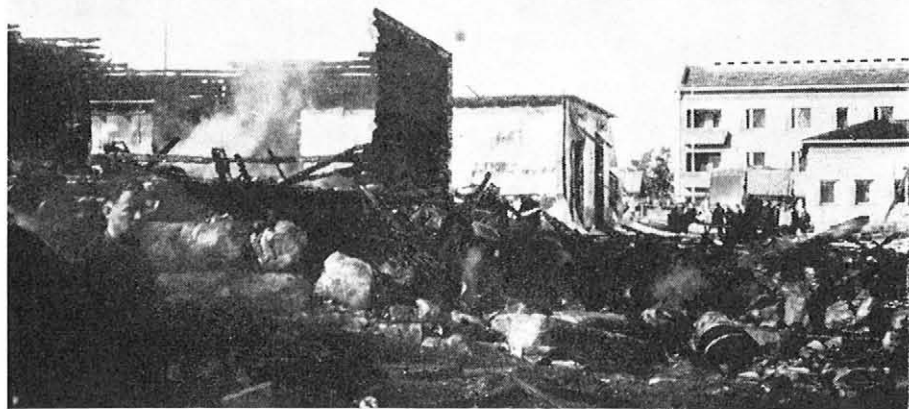
4  
PIHANÄKYMÄSSÄ rakennuksen A2 raunioiden päältä katsottuna on räjähdyspaikka albaalla oikealla kivikasan edessä. Taustalla nähdään peltiseinäinen rakennustarvikevarasto V7, jonka seinäpinnat aaltoilevat rakennuksen runkoa vasten räjähdyspaineen muotoilemana. V7:n edessä seisova mustunut seinä on varastorakennuksen V5 pääty.

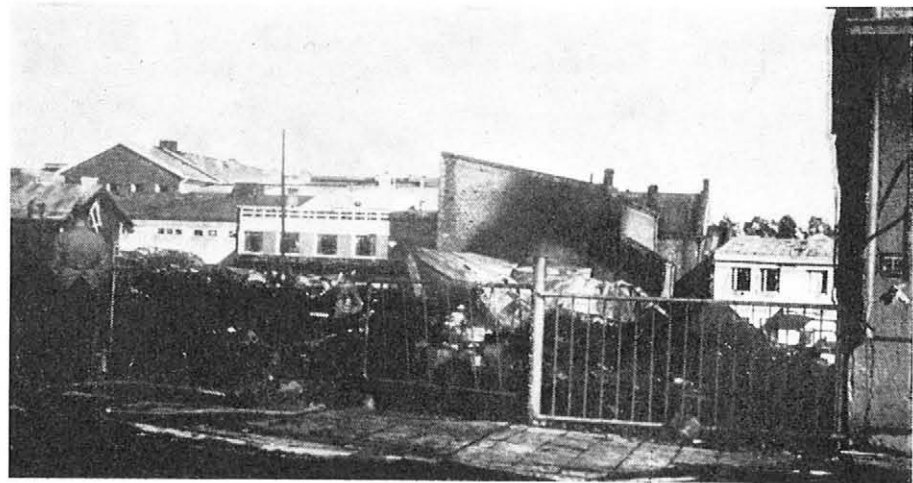
5  
PORTTI Riistakadun puolella on nyt avoin. Kuvan keskellä olevan porttipylvään takana on räjähdyspaikka. Pylvään kohdalla taustalla näkyvä savustunut tiiliseinä on naapuritontilla merkinä palonkestävästä palomuurista. Ja kuvan oikeassa reunassa nähdään täysin tubuotuneen kivisen V2:n kulma.

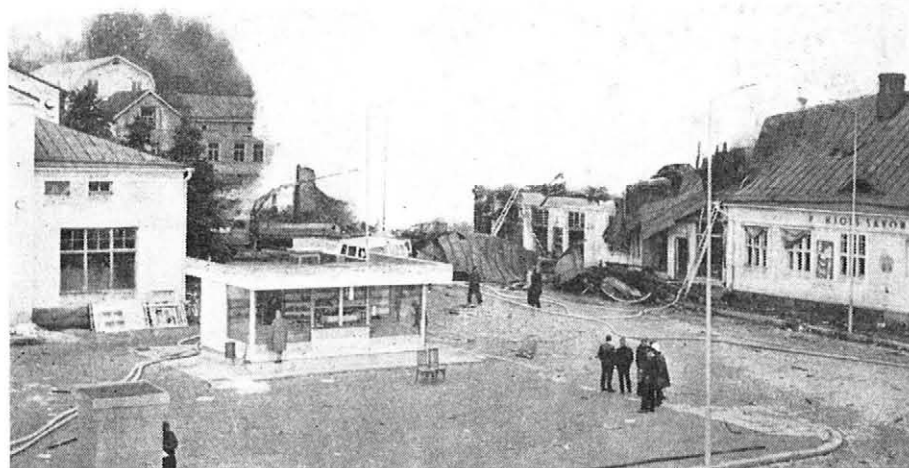
6  
SAVUNÄKYMÄN oikea reuna osoittaa missä sammutusmiehistö on voittanut punaisen kukon Pohjois-Savon Kauppa Oy:n puisen liikerakennuksen ullakolla. Taistelu on ollut ankaru; peltikatto on jo uhkaavasti painunut alas tubotakseen sammuttajat. Savu peittää Putkola Oy:n tontin. Savun rajalla keskellä nähdään palomuurin jätteet. Taustalla näkyvä harmaita, valuneen pihkan tummentama seinä on Riistakadun toisella puolella palaaneen tontin vastapäätä.

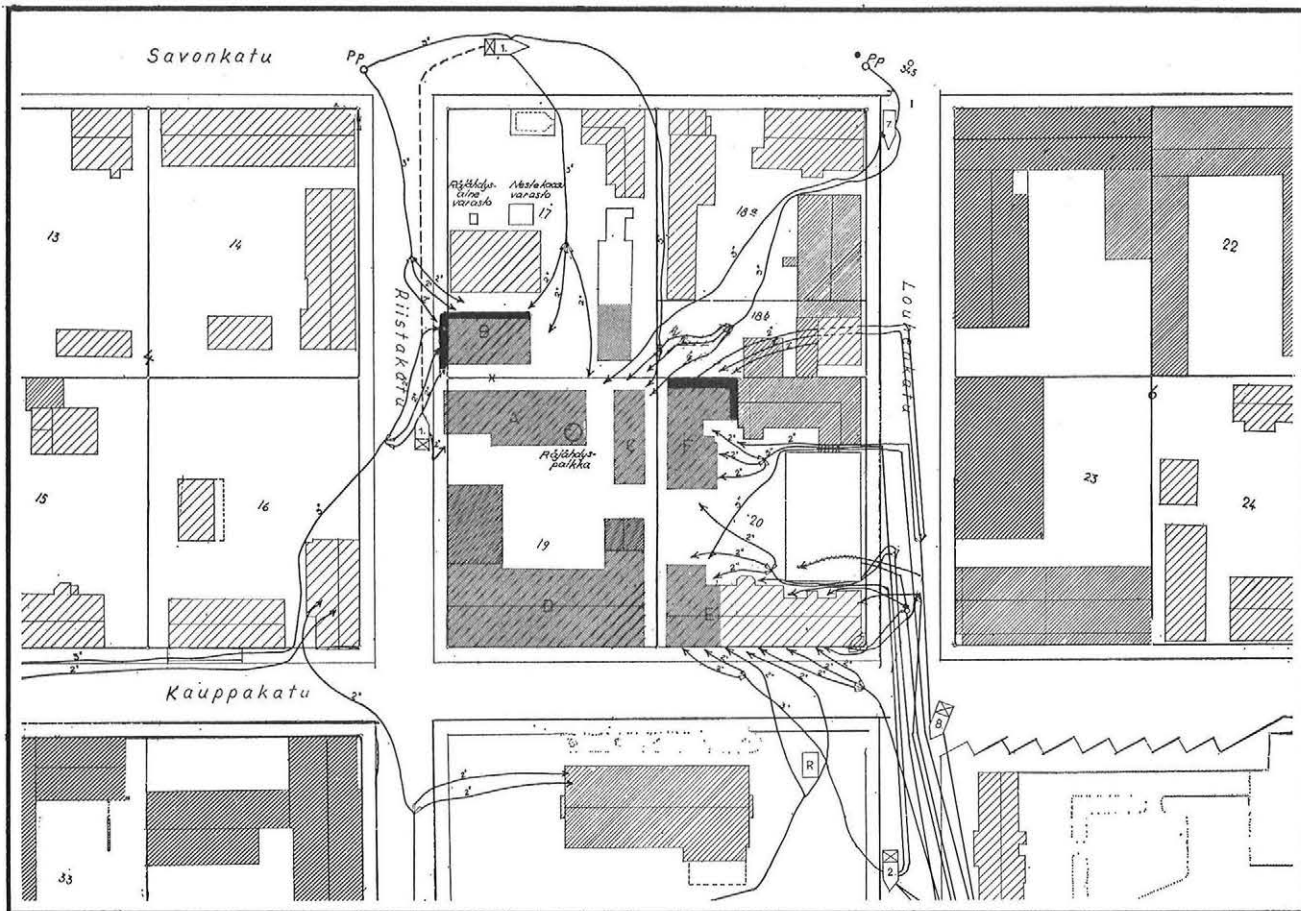
YLLÄ KUVATTUNA palokuntien toiminta Iisalmessa tonteilla 17, 18 a, 18 b, 19 ja 20. Palossa tuboutuneet rakennukset varjostettu tummemmiksi. Paksumpi viiva rakennuksessa B ja rakennuksessa F Savonkadun puoleisessa reunassa osoittaa seiniä, jotka paloa rajoitettaessa pidettiin suihkuilla kylminä ja pystyssä estämässä säteilylämpöä ja palon levenemisen. Rakennuksen F Loubenkadun puoleinen paksumpi rajoitusviiva = palomuri.

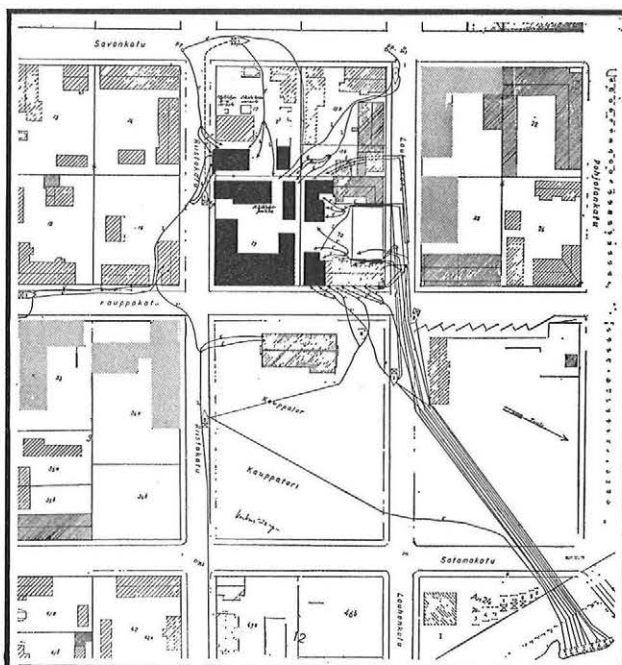
ALAKUVASSA näkyvissä moottoririiskulla tapabtunut vedenotto Paloisvirrasta. Rannan laatu esti paloautojen käytön.
