100 milj.mk:n vahingot

# Suomen tuhoisin suurpalo Porissa

*Palopäällikkö Lauri Syrjä*

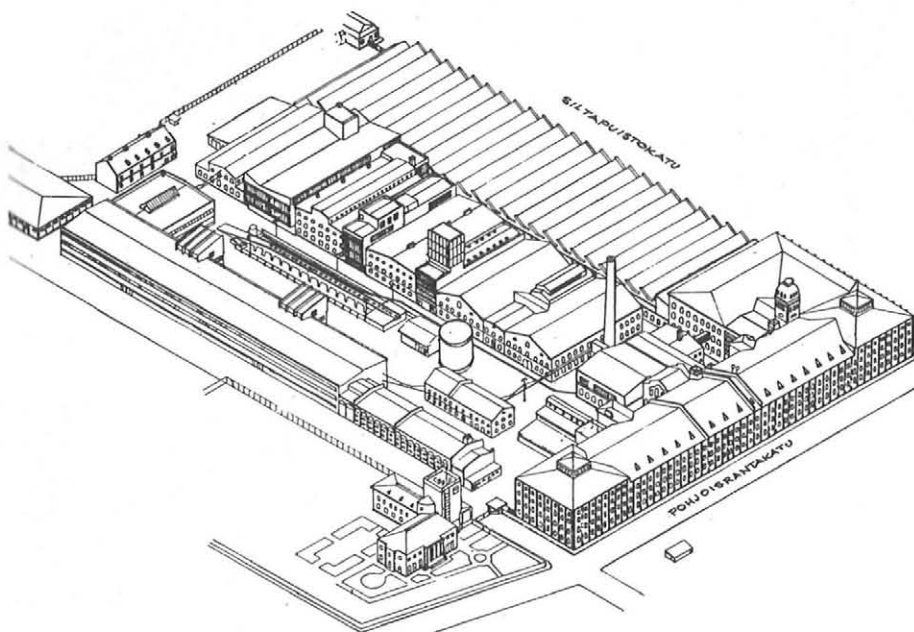
**Piirros 1.** Porin Puuvillan tehdaskompleksi. Oikealla ylhäällä näkyvä sahalaiteinen katto kuuluu palaneeseen kutomosaliin. SiltaPUISTOKATU on suunnilleen pohjois-etelä-suunnassa. Vertaa tuulen suuntia pohjapiirroksesta tämän kuvan kanssa. Onneakin oli mukana.

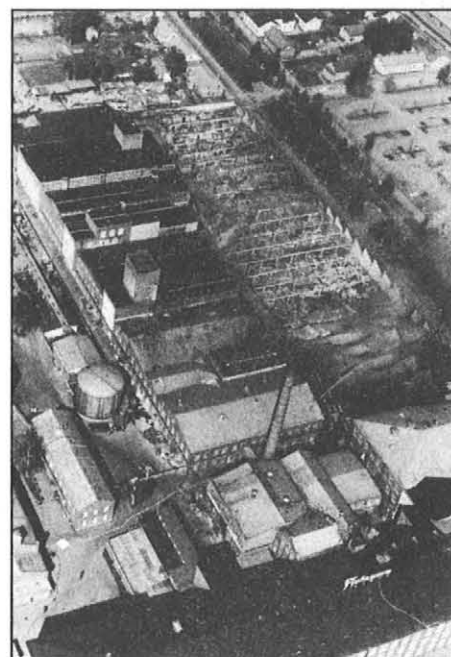
Viereiseen piirrokseseen verrattuna kuva kertoo paloalueen laajuuden. Sahakattoisesta kutomosalista on pystyssä enää betoniset tukirakenteet. Kuva: Pressfoto.

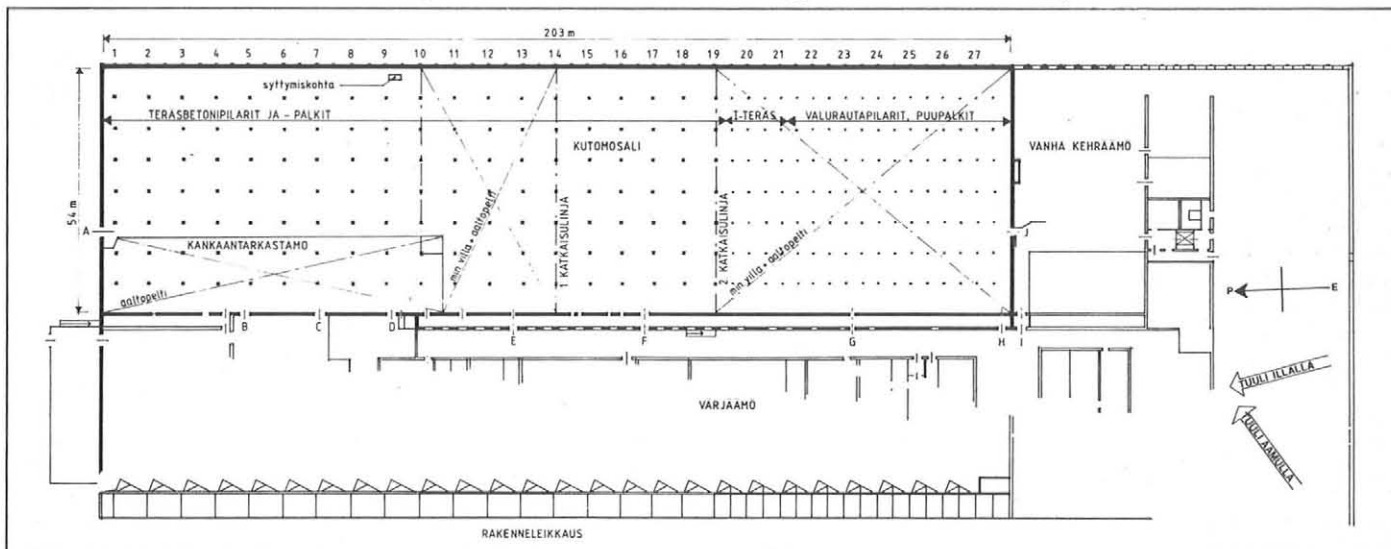
**Piirros 2.** Piirroksesta käy selville palaneen kutomon pituus ja muutkin mitat. Alempi

on rakennuksen pitkittäisleikkaus, jossa katon sahanterämuoto näkyy selvästi.

Huom. tuulimerkinnot oikealla. Piirros: palotarkastaja Matti Rantanen.

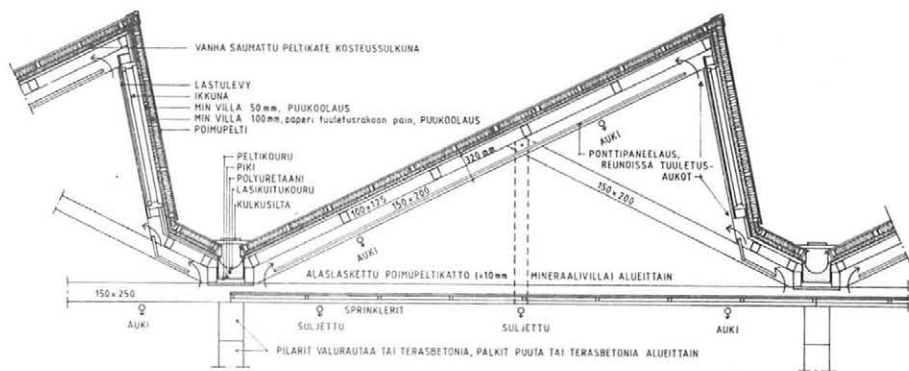
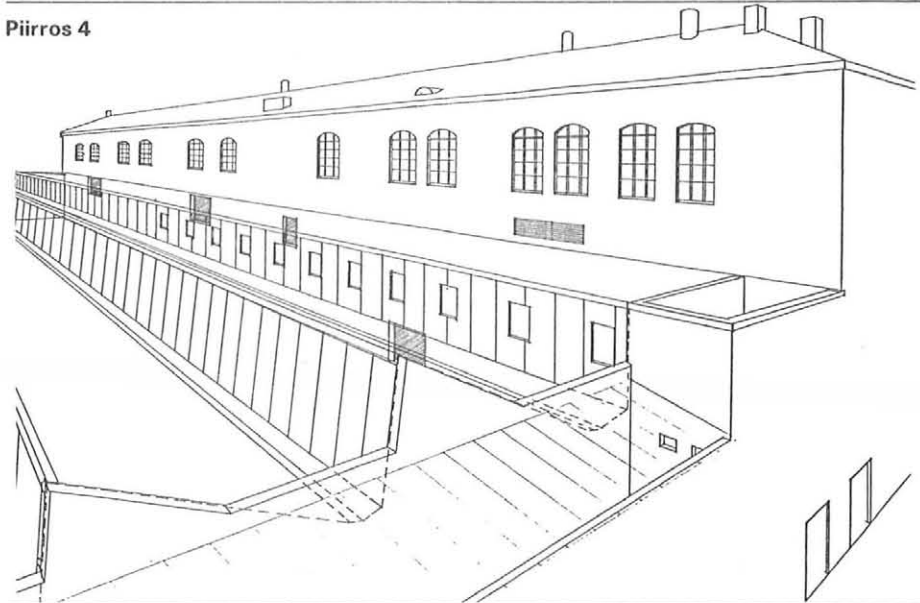
Piirros 3

nee piirroksista 3. Piirroksen ”korutoman kertoman” lisäksi on tarpeen selostaa, miten näin ”mahdoton” rakenne oli syntynyt. Kutomon sahakaton lähes pystysuorat osat olivat 1970-luvulle saakka olleet kokonaan ikkunaa. Ikkunat ja niiden juurella olleet vesikourut olivat jatkuvasti vuotaneet, ja huomattava osa ikkunoista oli tukittu puisella aluslaudoituksella ja pellillä. Samalla saliin oli rakennettu ns. alaslaskettu katto. Kutomo oli jo tällöin sprinklattu, ja vakuutusyhtiö oli vaatinut uudet suuttimet myös alaslasketun katon alapuolelle. Näin oli tehtykin. Halvan energian aikojen päätyttyä vanhan peltikaton päälle oli rakennettu piirroksen 3 mukainen lämpöeriste ja uusi peltikatto. Työtä oli tehty nimekkään suunnittelutoimiston laatiman suunnitelman mukaan jo muutaman vuoden aikana ja siten, että palon sattuessa oli 18–23 hampaiden lämpöeristys parhaillaan menossa. Katonkannattajien muodostamaan 320 mm onteloon oli saatu mahdollista kosteuden tiivistymistä estävä ilmanvaihto poistamalla kaksi lautaa molempien lappeiden ala- ja yläosista. Alaslaskettu katto oli eräiltä osin poistettu tarpeettomana.

Koko 12.000 m<sup>2</sup> vesikattorakennelmassa ei ollut ainoatakaan savunpoistoon tarkoitettua aukkoa eikä niitä ollut — kuten edellä tuli todettua — seinilläkään. Alapuolelta katsoen katto oli kokonaisuudessaan lautta, jossa oli selvät aukot katonkannattajien muodostamaan, myös yläpinnoiltaan puisiin ja puuvillapölyisiin onteloihin. Alimman laudoituksen (ja onteloiden) olemassaolo selvisi itselleni ja muillekin palomiehille vasta tulipalon jälkeen. Alaslasketun katon päällä ollut ruutimainen pöly levitti osaltaan tulta ja katto esti tehokkaasti puukaton alapuolisen jäädytyksen (siellä missä se oli).

Piirros 3. Yhden ”hampaan” rakenneleikkaus, josta ilmenevät mm alaslaskettu katto sekä ponttipaneelauksen tuuletusaukot. Nuolilla merkityt tuuletusaukot toimivat tehokkaasti pölynkerääjinä ja edistivät palon leviämistä. Piirros: Matti Rantanen.

Olen vakuuttunut siitä, että piirroksen 3 kaltainen vesikattorakenne on näin laajalti sytyttyään tuomittu sortumaan. Sortuminen on ehkäistävissä vain rakenteellisin toimenpitein. Ottamatta kantaa siihen, miksi tällainen katto oli päästy rakentamaan totean vain, että rakennus- tai paloviranomaiset eivät ole olleet siitä tietoisia missään vaiheessa. Kyseisessä tehdaslaitoksessa ei ole tehty rakennusluvanvaraisia uudisrakennus- tai muutostöitä vuosikymmeniin, joten yhteistyö viranomaisien kanssa on tästäkin syystä jäänyt tavallista vähäisemmäksi. Esim. savunpoistoluukkujen merkitys on jäänyt tehtaan edustajille vieraaksi, nehan on vasta 1960-luvulla otettu viranomaismääräyksiin. Toisaalta vanhojen rakennusten ei-luvanvaraisissa rakennustöissä viranomaiset ovat aikeista tietäänsäkin voimattomia, määräyksethän eivät ole taannehtivia. Energiansäästötoimet ja savunpoistotarve näyttävät sopivan yhtä huonosti yhteen kuin ovien murtosuojaukset ja poistumistievaatimukset.

Alkusammutusmahdollisuudet olivat kutomossa lähes olemattomat. Luotettiin ilmeisesti automaattisen sammutuslaitoksen 99 %:n tilastotehokkuuteen. Nyt ensimmäinen sprinkleri avautui (sähköpumppu käynnistyi) yli 20 min. kuluttua syttymisestä ja n. 12 min. sen jälkeen kun palokunta oli tehokkaassa sammutustyössä. Sillä seikalla, että jokaisen kattohampaan viidestä suutinlinjasta oli kaksi tilapäisesti suljettuna, ei tässä tapauksessa ollut suurta merkitystä (ks. piirros 3). Tuli pääsi yllättämään suuttimet takakautta.

Keinoja tämänkaltaisen katon riittävän nopeaan avaukseen ei palokunnallamme ole eikä niitä ole muillakaan. Aukot on tehtävä etukäteen. Rakennustajien kustannuksia helpottavista ”yksi-puolisista kompromisseista” on vähitellen luovuttava. Suunnittelijoiden, rakennuttajien ja rakentajien valistusta on voimakkaasti lisättävä. Eivät kaikki savunpoistoluukut välttämättä vuoda, vedä, päästä varkaita, ole rumia tai muuten vain ”kiusalla määrättyjä”.

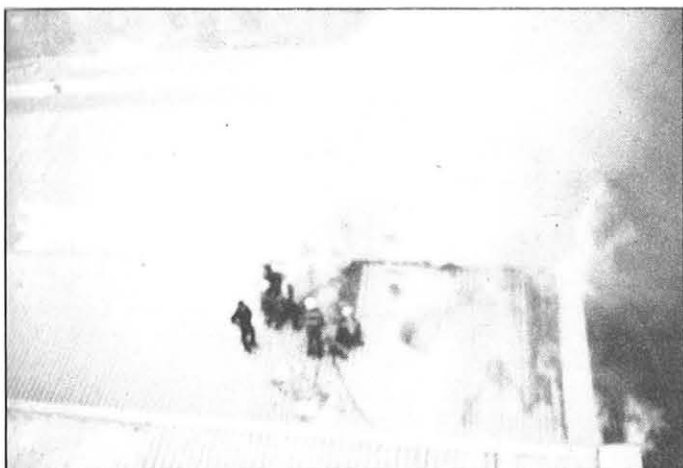
Katto on saatu avattua syttymispaikan yläpuolelta. Syttymispaikka näkyy pohjapiirroksessa 9. ja 10. "hampaan" välissä. Kuvan tilanne on noin klo 22.50 aikaan.

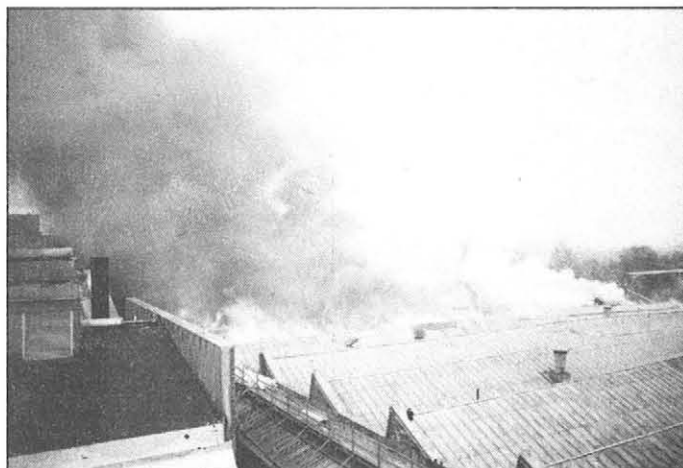
Hieman ennen tämän kuvan ottamista toinen katkaisulinja petti. Huomaa tuulen suunta ja sen imuvaikutus. Liekit näkyvät 19. "hampaan" kohdalla. Kello oli tapahtuman aikaan noin 8.20.

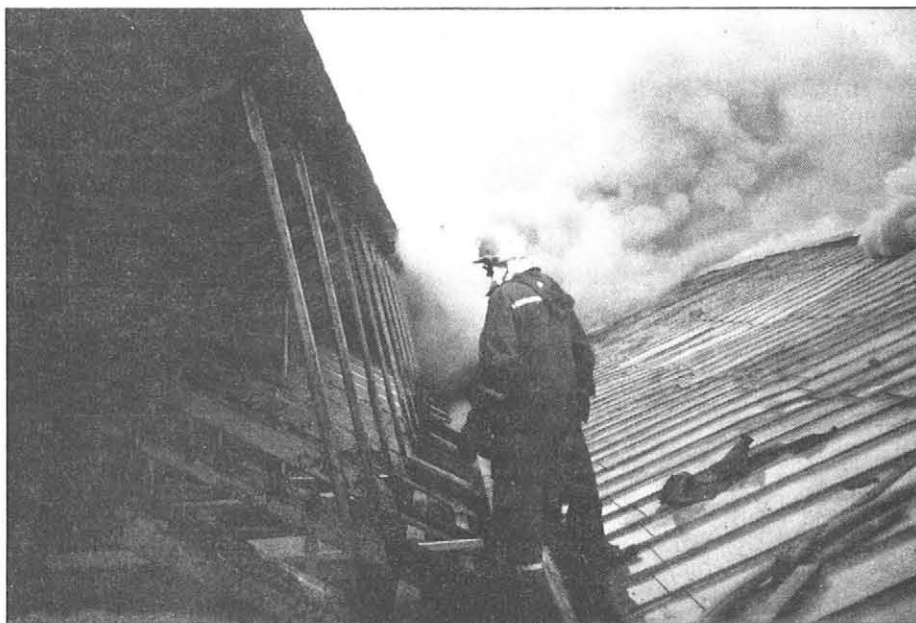
Palaneena ja purettuna piirroksessa 3 olevat rakenteet. Sammuttaja on hyvänä mittakavana rakenteen suuruudelle.

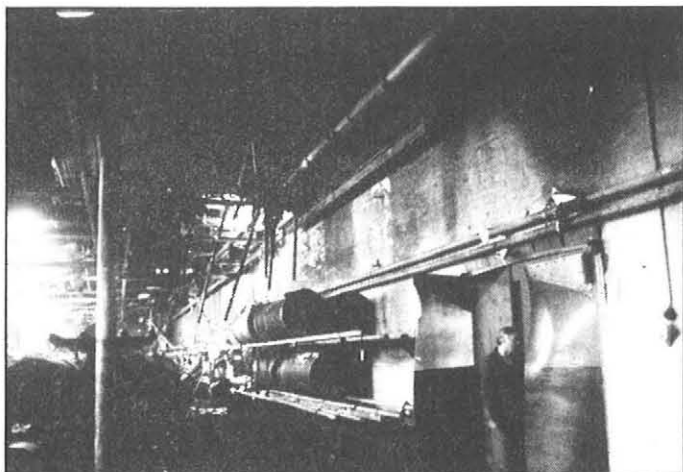
Palon eteneminen pysäytettiin oikealla näkyvään seinään. Tärkeimmät vesitykit olivat kuvassa näkyvän palo-oven aukolla kutomon puolella.

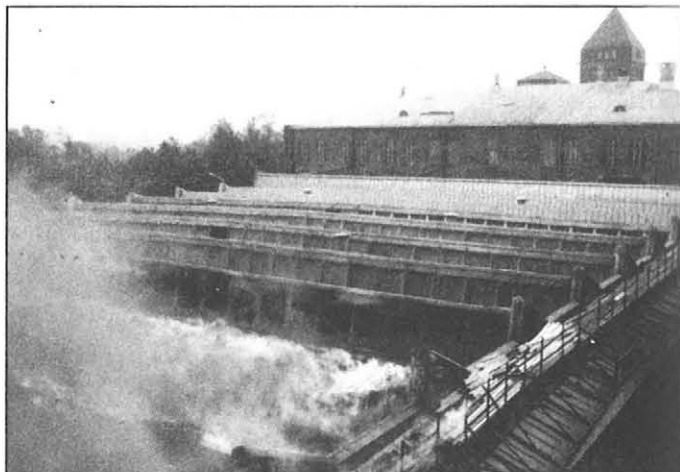
Lämpöeristeiden rakentamisen takia osa "hampaista" oli pressuilla peitetty, mikä osaltaan auttoi tulen leviämistä. Kuvassa näkyvät sulaneet pressun riekaleet. Taustalla näkyvän tiiliseinän kohdalla palon eteneminen pysähtyi (vrt. piirros 4).
