Palopäällikkö
Antti Kärppä

Haukiputaan kunnassa sattui 5. 7. kohtalokas rivitalopalo, jossa neljä lasta menehtyi ja kuusi perhettä menetti asuntonsa ja kaiken omaisuutensa.

Rajusti levinnyt palo surmasi neljä lasta rivitaloturmassa

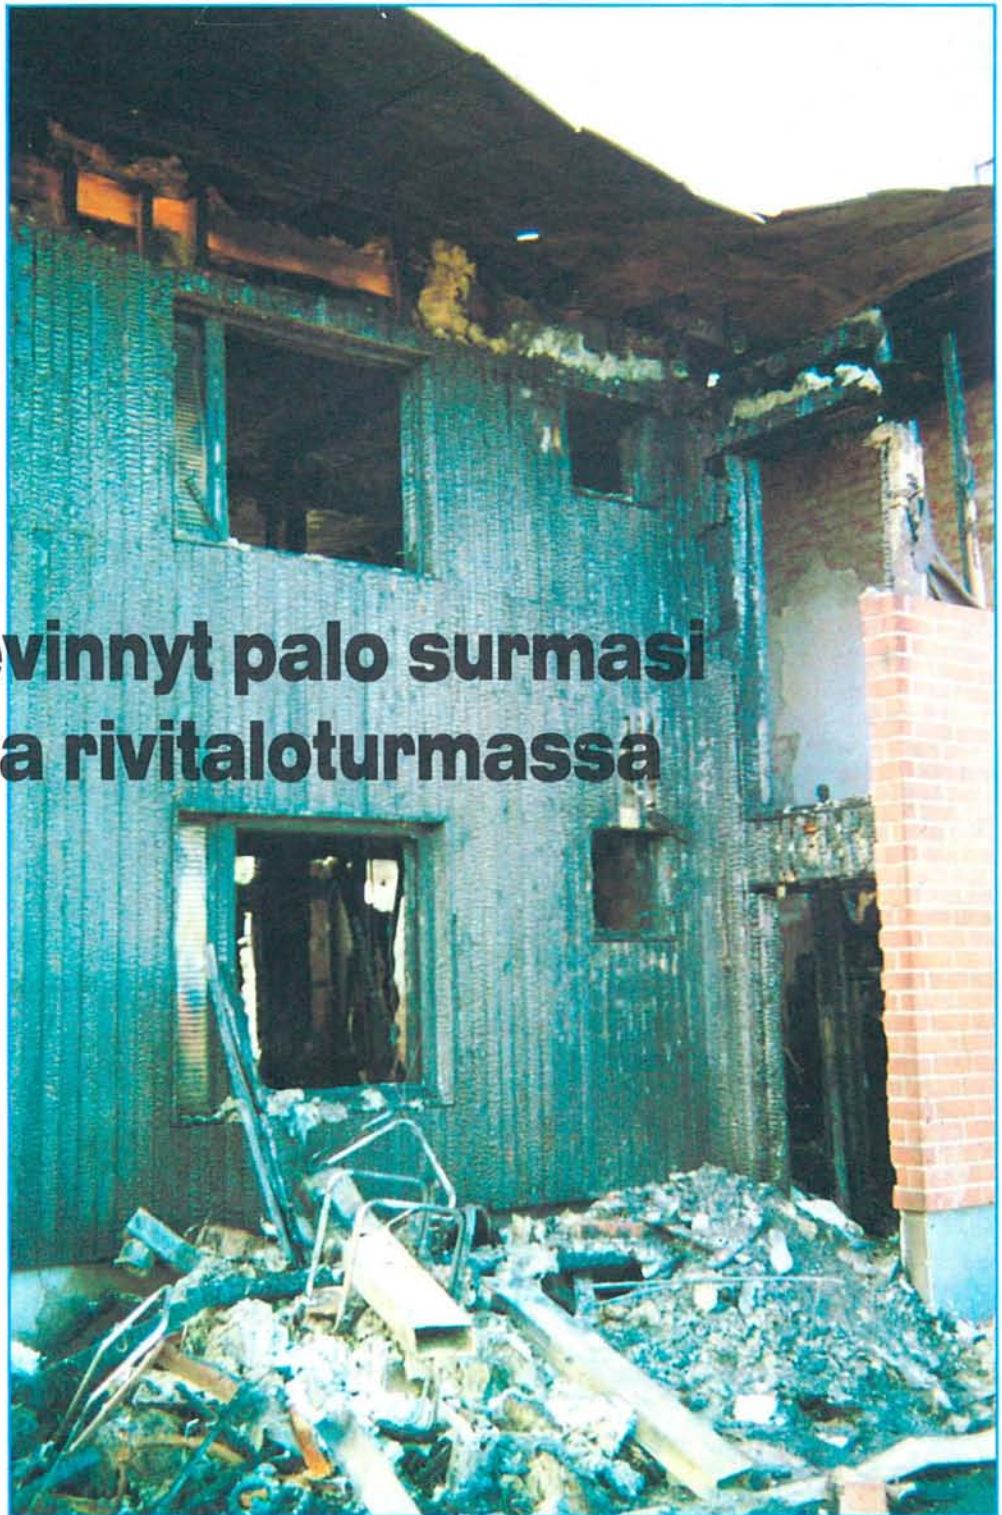
Tulipalo syttyi ulko-oven vieressä olleesta komerosta, joka sijaitsee kuvan oikeassa alareunassa.

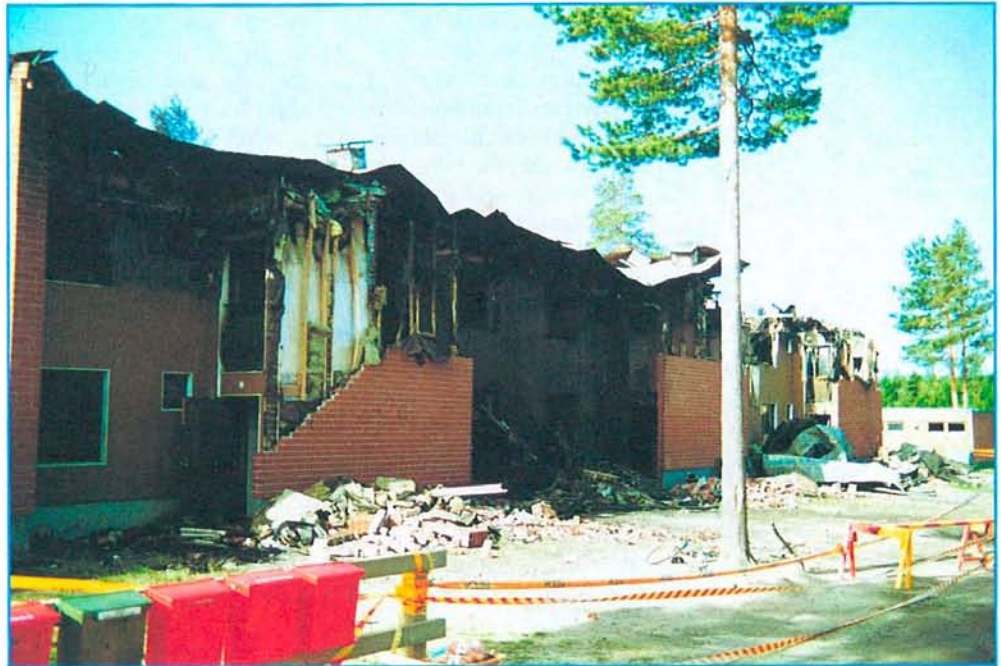
Rakennus oli kaksikerroksinen kuuden huoneiston rivitalo. Onnettomuuden jälkeen Oulun lääninhallitus nimesi sisäasiainministeriön pyynnöstä työryhmän, jonka puheenjohtajaksi määrättiin apulaispelastustarkastaja Pentti Kurttila, jäseneksi lääninkomisario Matti Pajala ja hänen varamieheekseen rikoskomisario Eero Klemetti keskusrikospolisista.
