Dipl.ins. N.-E. GUSTAFSSON:

Kymin Oy:n Hallan tehtaiden puusepäntehtaan palo

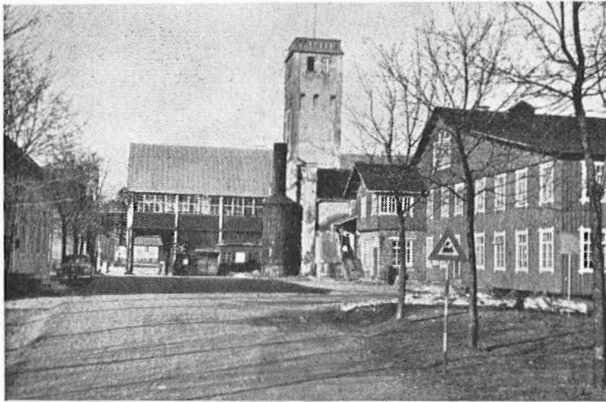
Kuva 1. Etualalla oikealla puusepäntehtasrakennus ennen paloa. Puusepäntehtaan takana näkyy kattilahuonerakennuksen pääty ja sen takana saharakennus. Kuvan vasemmassa laidassa näkyy sahan konttorirakennus.

Palanut puusepäntehtas oli kaksikerroksinen, pääasiassa hirsi-, mutta osittain myös lautarakenteinen ja pohjapinta-alaltaan n. 26.5×40 m. Kuva 1 esittää rakennusta ennen paloa.

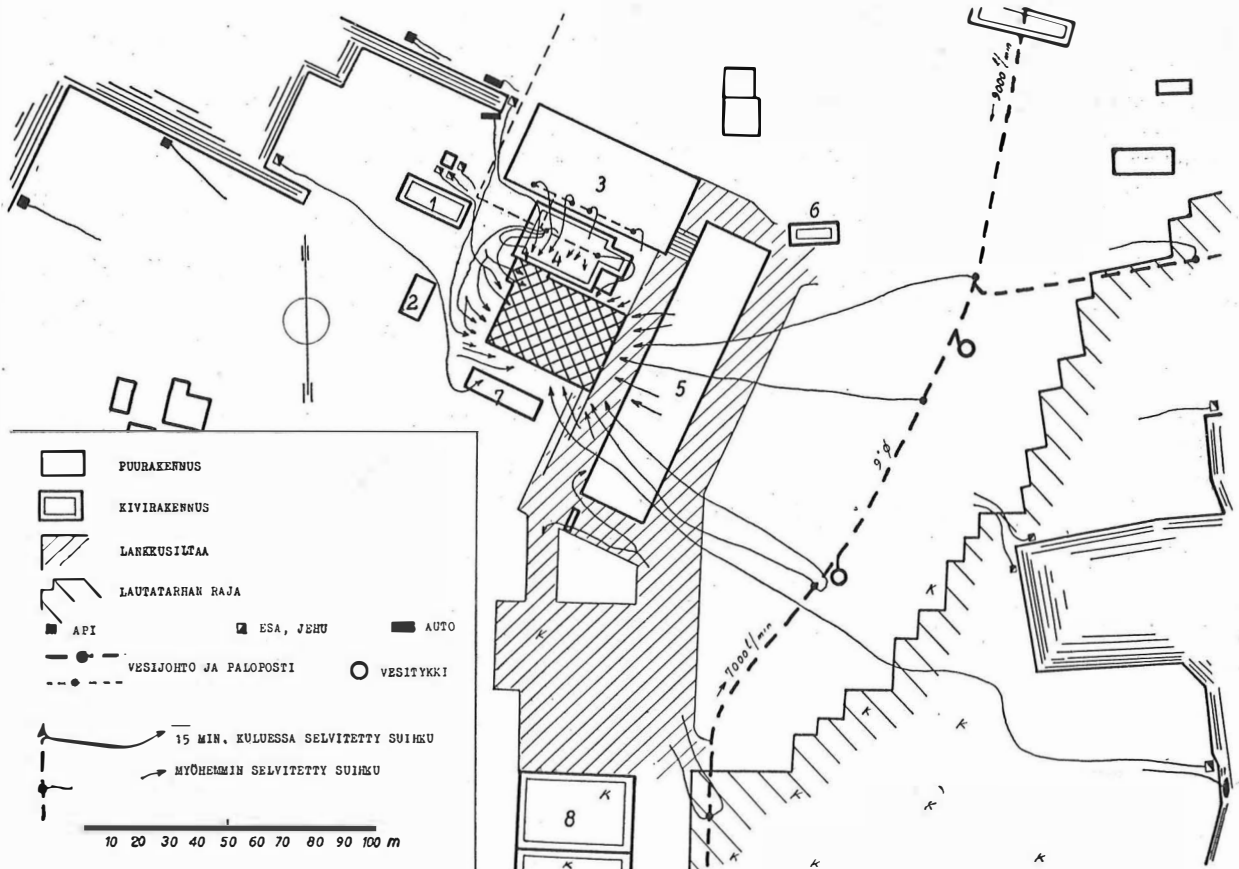
Kuva 2. 1 ruokalarakennus, 2 sahan konttorirakennus, 3 saha, 4 kattilahuonerakennus, 5 sahan lajittelulaitos, 6 palosama, 7 kuljetuskalustovaja.

Kuvassa 2 näkyy palaneen rakennuksen sijainti ympäröiviin rakennuksiin nähden. Pohjoispuolella rajoittui puusepäntehtas välittömästi kivistä tehtyyn

kaavammaksi kipinöiden ja kekäleiden sinkoutuessa tuulen mukana lautatarhalle päin. Hallan TPK:n poika-osasto sekä paikalla ollut "siviiliväestö" suorittivat kiitettävän työn huolehtiessaan kipinävartiointista, kuva 10. Kohdat missä erityisesti kipinävartiointia suoritettiin on kuvassa 2 merkitty kirjaimella K.

Kuva 2 esittää kalustonselvitystilannetta ensimmäisten 15 minuutin kuluttua hälytyshetkestä lukien, sekä siinä vaiheessa, jolloin palo oli voimakkaimmillaan. Kuvat 7—9 esittävät palon kehitysvaiheita klo 20.15, 20.25 sekä 20.40.

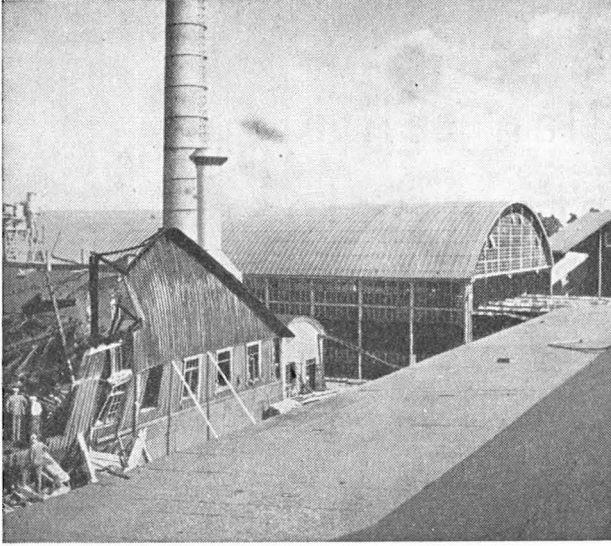
Kuva 3. Puusepäntehtaan pääty valokuvattuna lajittelulaitoksen katolta. Taustassa saha. Puusepäntehtaan ja sahan välissä näkyy kattilahuonerakennuksen pääty. Kuvan oikeassa alaosassa lajittelurakennuksen kattoa.

Itäpuolella sijaitsi sahan lajittelulaitoksen laajat puurakennelmat 11 m etäisyydellä palaneesta rakennuksesta, kuvat 3 ja 4.

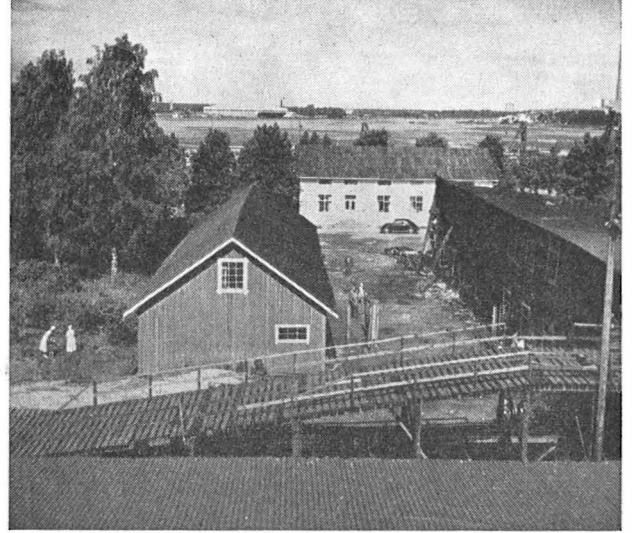
Kuva 5. Oikealla palanut puusepäntehtas, taustalla sahan konttorirakennus, vasemmalla puusepäntehtaan päin avonainen kuljetuskalustovaja. Etualalla lajittelulaitoksen kattoa sekä puusepäntehtaan yläkertaan johtanut puusilta.

Eteläpuolella sijaitsee n. 10 m etäisyydellä, puusepäntehtaan päin avonainen, puusta rakennettu kuljetuskalustovaja, kuva 5.

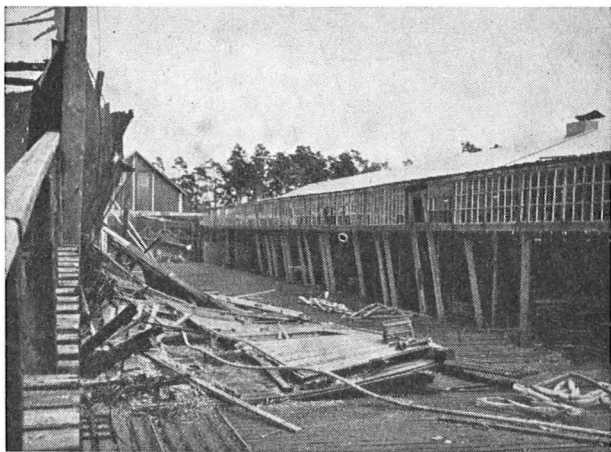
Kuva 4. Vasemmalla palaneita puusepäntehtaan rakenteita, oikealla sahan lajittelurakennuksen rakenteita. Etäisyys n. 11 m. Palon alkuvaiheessa sortunut osa puusepäntehtaan päätyseinästä näkyy kuvan keskellä. Huom. lankkusilta puusepäntehtaan ja lajittelurakennuksen välissä.

Lajittelulaitoksen rintamalla oli n. 1/3 osa puusepäntehtaan ulkoseinää kaatunut yllämainitussa rakennuksessa sattuneen "räjähdys" vaikutuksesta. Sortumisen johdosta sammutusmiehistön työ juuri tällä sivulla vaikeutui kovan kuumuuden vuoksi. Samalla tuli palon leviäminen laajalle alueelle uh-

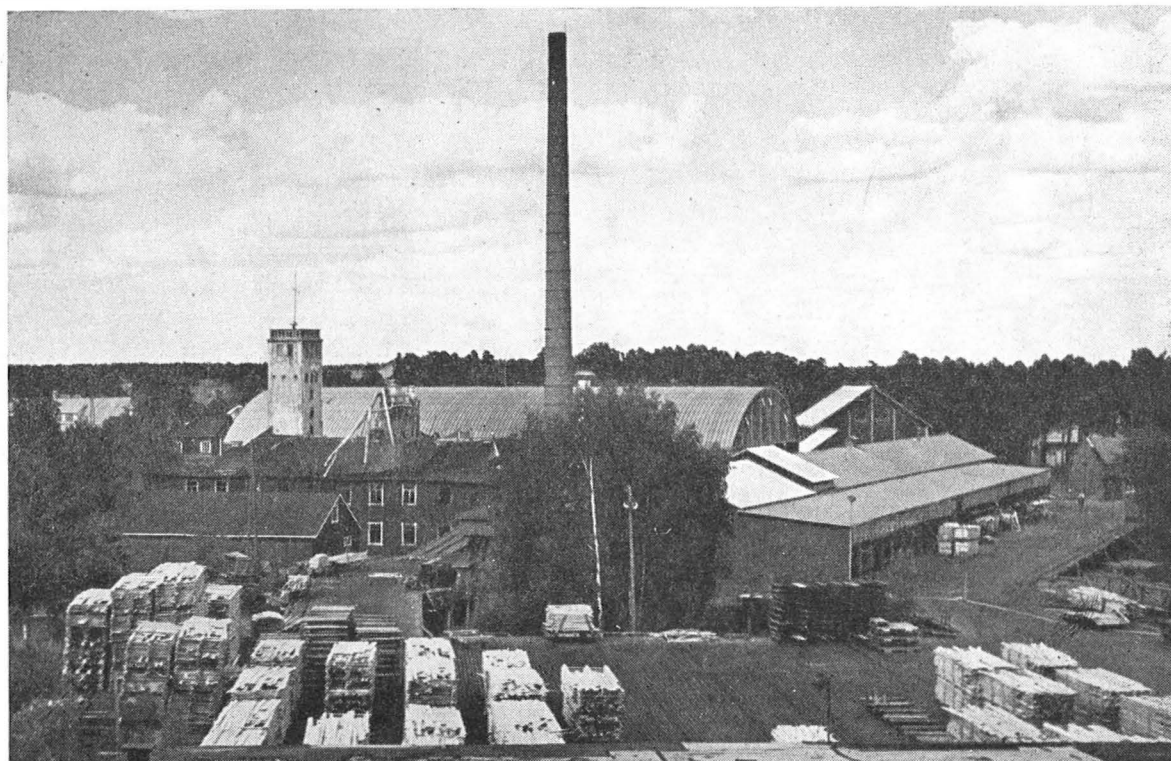
Yleiskuvan palaneen rakennuksen sijainnista antaa vielä kuva 6, joka on valokuvattu kuivaamon eteläpuolella sijaitsevan keskustasaamon katolta, siis etelästä päin.

Kuva 6. Kuvassa näkyy sahan, lajittelurakennuksen sekä kuljetuskalustovajan ympäröimä puusepäntehdas.

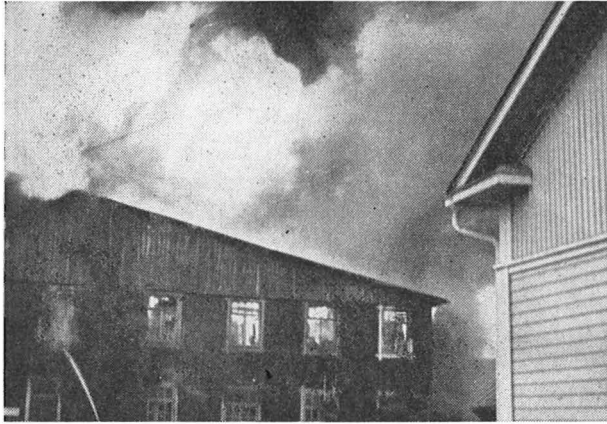
Kuva 8. Klo 20.25. Kuvan oikeanpuoleisessa laidassa näkyy konttorirakennuksen nurkka.

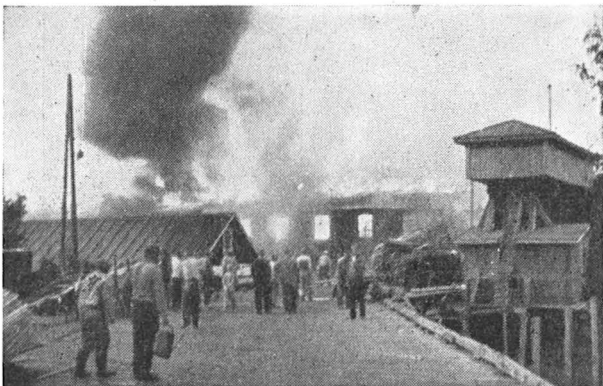
Kuva 9. Klo 20.40. Palava rakennus kuvattuna etelästä päin.

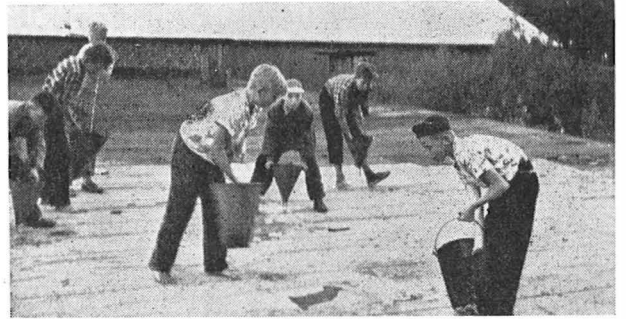
Kuva 10. Kipinäsammutusta kuivaamon katolla.

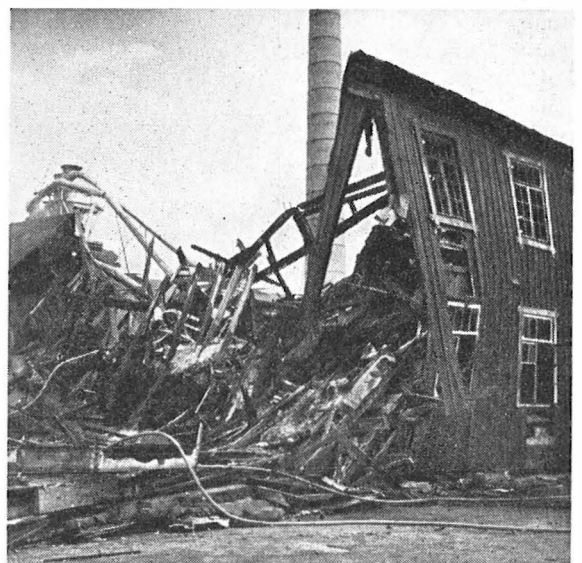
Kuva 11.

Sammutusvoimien pyrkimyksenä oli koko palon aikana pitää puusepäntehtaan seinät pystyssä valemalla niitä runsaasti vedellä. Tämä pyrkimys onnistuikin, ja seinät muodostivat palon aikana oivallisen suojan ympäröiville rakennuksille. Seinien an-

siosta ohjautui palossa kehittynyt kuumuus ja palavat kaasut suoraan ylöspäin ympäröivien rakennusten jäädessä ”varjoon”. Siten paloi rakennus sisäpuolelta melko tyhjäksi, mutta ulkoseinät jäivät seisomaan, *kuva 11*. Seinien kastelutyöhön käytetyn veden määrä oli n. 15 l/min. seinäpinnan neliometriä kohti.

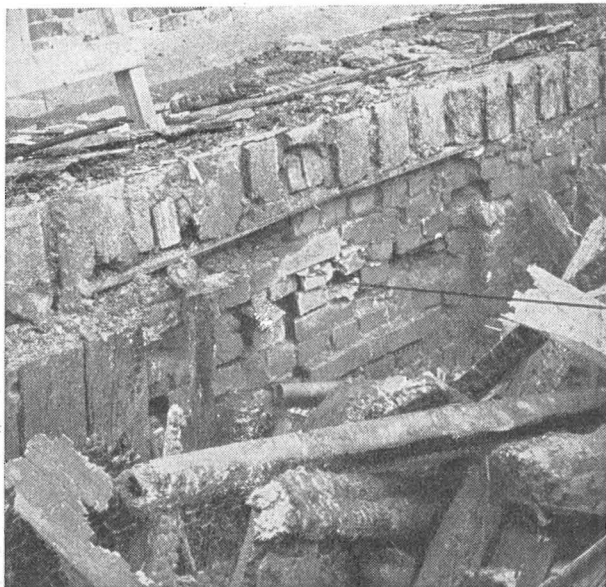
Kymin läänin rikospoliisikeskuksen suorittamissa palonsyötutkimuksissa todettiin palon otaksuttavaksi syyksi halkeama kattilahuoneen savuhormissa. Tutkimuksissa havaittiin halkeamia ja 60 cm vahvuisen

Kuva 12. Kattilan savuhormin rapautunut seinämää syttymiskohdassa.

tiilimuurin rapautumista kohdassa missä tämä muuri rajoittui palaneen tehtaan puurakenteisiin, *kuva 12*.
