## Tulipalo uhkasi tuhota historiallisesti arvokkaan Turun Linnan

- Raju tulipalo uhkasi tuhota kulttuurihistoriallisesti arvokkaan Turun Linnan varhain aamuyöllä 7. maaliskuuta.
- Paloilmoituksen antoi ohi ajanut poliisi. Esilinnan osalta automaattinen paloilmoitusjärjestelmä ei ollut toiminnassa korjaustöiden vuoksi.
- Palomuurien merkitys on korostunut päivälehtien paloselostuksissa. Oma voimakas ansionsa niillä kieltämättä oli – mutta vasta kun niiden suomiin rajoitusmahdollisuuksiin liittyi palokunnan tehokas sammutustyö.
- Eivätkä palomuurit Lintaan ole tulleet helposti ja itsestäänselviönä. Taustalla on Turun palolaitoksen VOIMAKAS painostus.
- Sammutustoimia selostaa palomestari Rainer Saarinen, palotarkastajan huomiot ovat Teuvo Kuuselan kynästä.

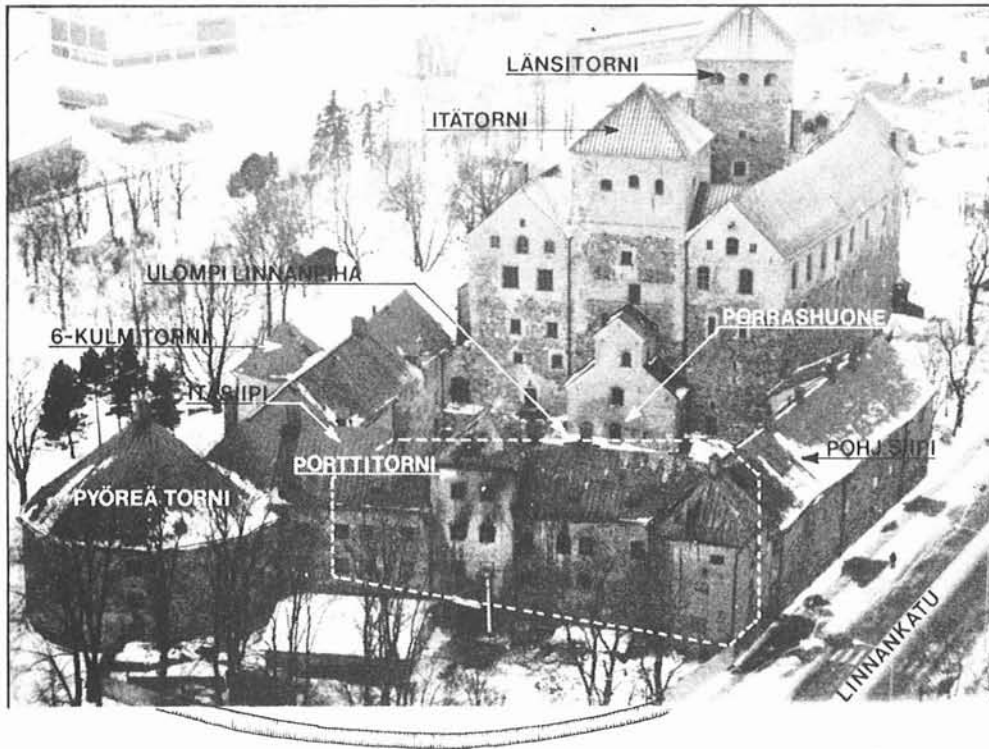
Linnankadun puoleisella sivulla palo oli tunkeutumassa palomuurin ylitse ruodelaudoituksen kautta. Paikalle palomuurin taakse oli selvitetty suihku, jonka miehittivät kaksi sammutusparia paineilmalaittein varustettuna. Palopaikalle oli saapunut tikasyksikkö, joka sijoittui Linnankadun puoleiselle sivulle

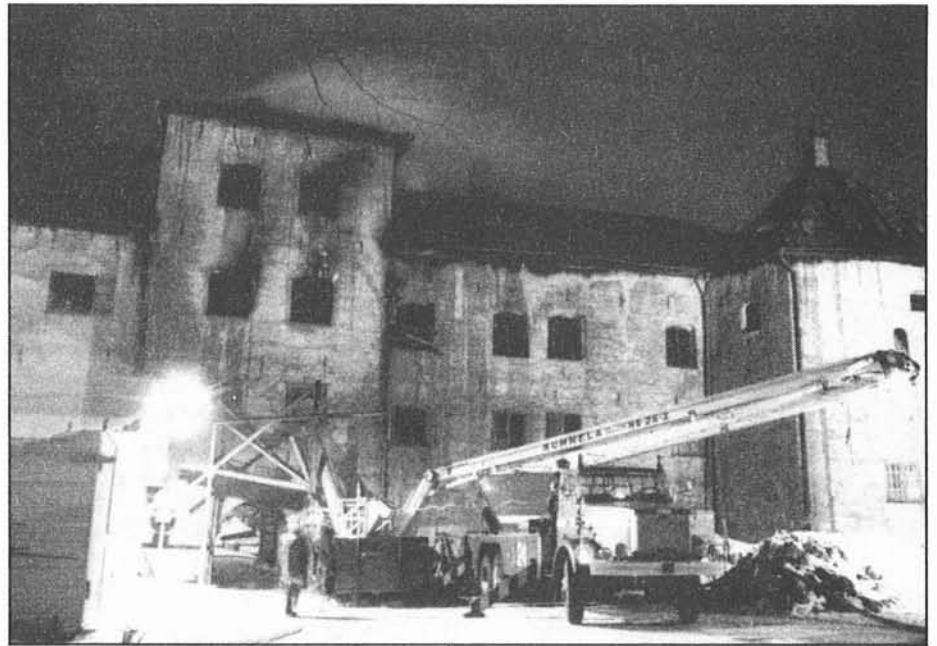
Palon tapahtuessa kyseinen rakennuksen osa oli saneerauksen purkuvaiheessa. Lattiat oli purettu ja välipohjien turvepehkuäytteet poistettu. Seinien rappaustakin oli osin poistettu. Palokuorma muodostui välipohjan paksuista veistetyistä 40x40 cm parruista ja ”trossipohjasta”. Lattialankut oli pinottu osittain huoneihin.

Arvioinnit palon syytymissyistä vaihtelevat. Teknilliset tekijät on kuitenkin syytä sulkea ulkopuolelle. Talon normaali keskuslämmitys oli ainoa lämmitystapa. Sähkö oli katkaistu, kuten aina, koko rakennuksesta klo 16.00. Päivällä ei tiloissa suoritettu kipinöivää työtä.

Poliisi ei ole virallistanut omaa kantansa. Oletan kuitenkin, että joku työmaalta vapautunut vanki, joka hyvin tunsu ”aukot” on palannut työmaalle lämmittelemään ja tahallisesti tai tahattomasti aiheuttanut palon. Tapahtuman

Kuva esilinnasta aamulla 7. maaliskuuta, kun palo on saatu hallintaan.

Paloilmoitusjärjestelmää ei saisi poistaa tällaisesta kohteesta edes korjaustöiden ajaksi. □
