# Hitsauksesta miljoonavahingot Hollmingin telakalla Raumalla

Telakan suurlohkohallin palo Raumalla työllisti alueen palokunnat tammikuun 27. päivänä. Palo sai alkunsa hitsauksesta kun hallin matalan osan katolta oltiin rakentamassa kierreporrasta korkeamman halliosan katolle.

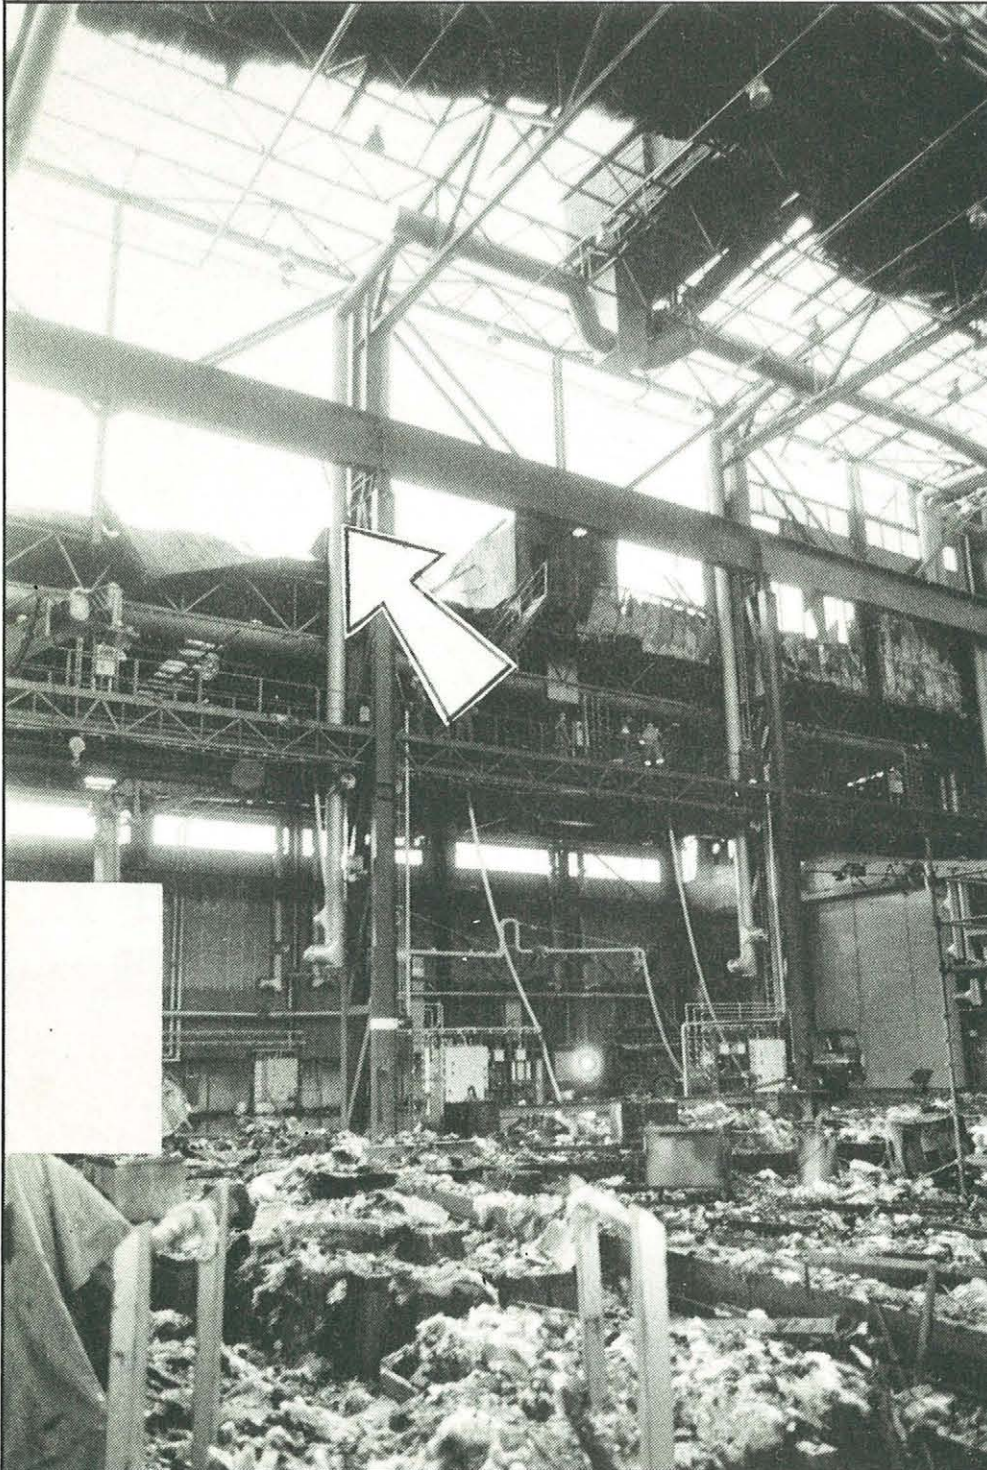
Kuva 1.

Yleiskuva tuhoutuneesta hallin osasta. Syttymiskohta merkitty nuolella. Valkealla läiskällä vasemmalla on peitetty valmisteilla oleva sota-alus.

dustelun TPK:n palomiehen opastuksella palavan halliosan katolla. Myös katolla oli jo TPK:n mies työsuihkulla sammutustyössä. Havaitsin katon olevan laajalta alueelta kuumaa ja tulen leviävän kattopellien alla. Samoin oli epäiltävissä, että tuli oli leviämässä suurlohkohallin seinässä syttymiskohdasta ylöspäin (kuva 1).

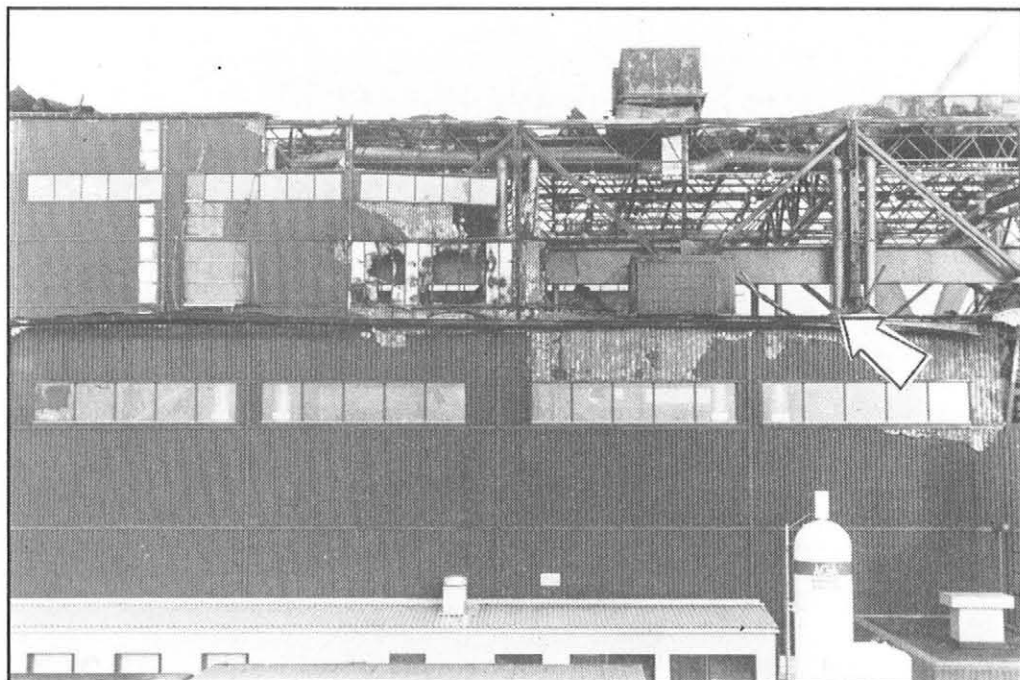
Kuva 1a.

Hallin palanutta osaa eteläpuolelta. Syttymiskohta merkitty myös tähän kuvaan.

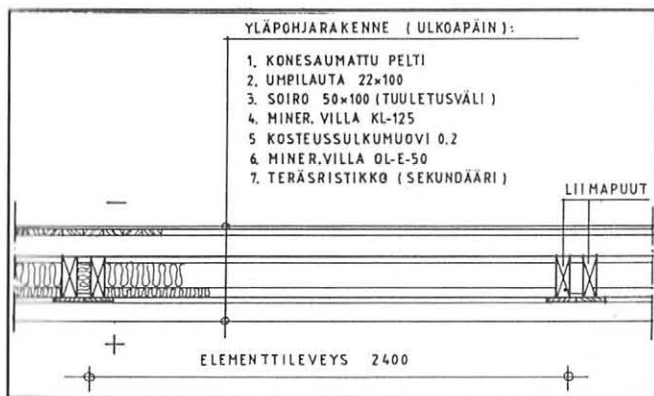
Kuva 2.

Ylä pohjaelementin rakenne.

Palon nopean leviämisen mahdollisti elementtien rakenne. Tuli ja kuumat syttymiskelpoiset palokaasut levisivät kosteuden poistoon suunnitelluissa tuuletusrakenteissa lähes rajoituksetta kuin hormoneissa ikään. Palava tuulensuoja (kovalevy) sekä katon umpilautantoivat palolle tarvittavan voiman (palon leviämisseitit: kuvat 4 ja 5). Tästä syystä tulee pinta-aloiltaan suuret pinnat pyrkiä jakamaan lohkoihin palon leviämistä estävillä rakenteilla. Ylikorkeissa rakennuksissa tuulensuojalevyn tulee aina olla palamatonta vaikka rakennus käyttötapaansa perusteella voitaisiinkin muutoin luokitella paloapidattavaksi. Samoin kosteussulun palo- ja syttymisherkyys tulee huomioida.

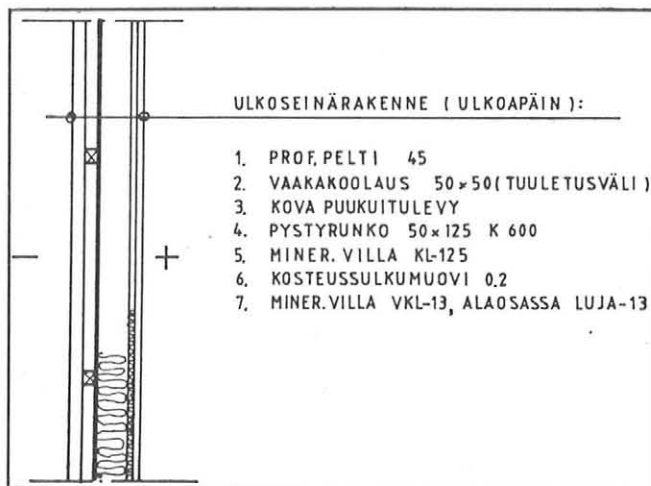
Kuva 3.

Ulkoseinäelementin rakenne (oik.).

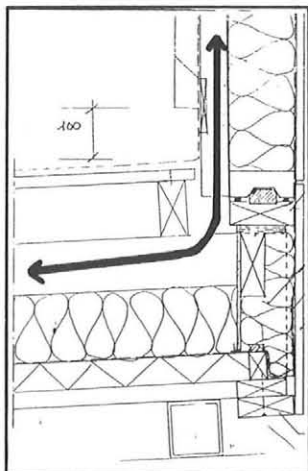
Kuva 4.

Palon leviämisseitti matalan osan katon ja seinän taitekohdassa.

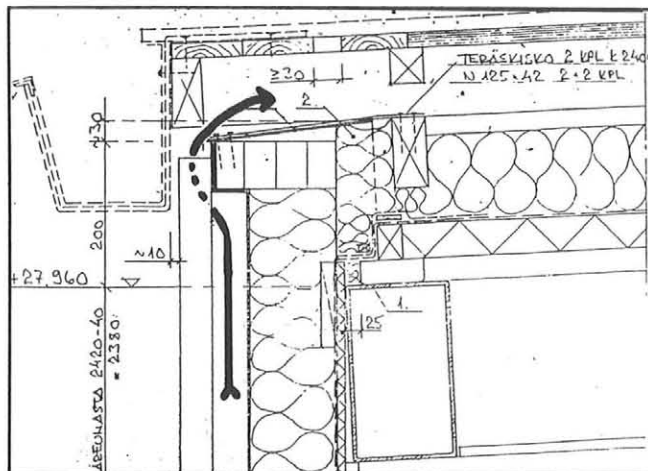
Kuva 5.

Palon leviämisseitti seinän ja katon taitekohdassa.
