Tutkintaselostus

4/1995

Kuhmoisten hotellipalo 23.12.1995

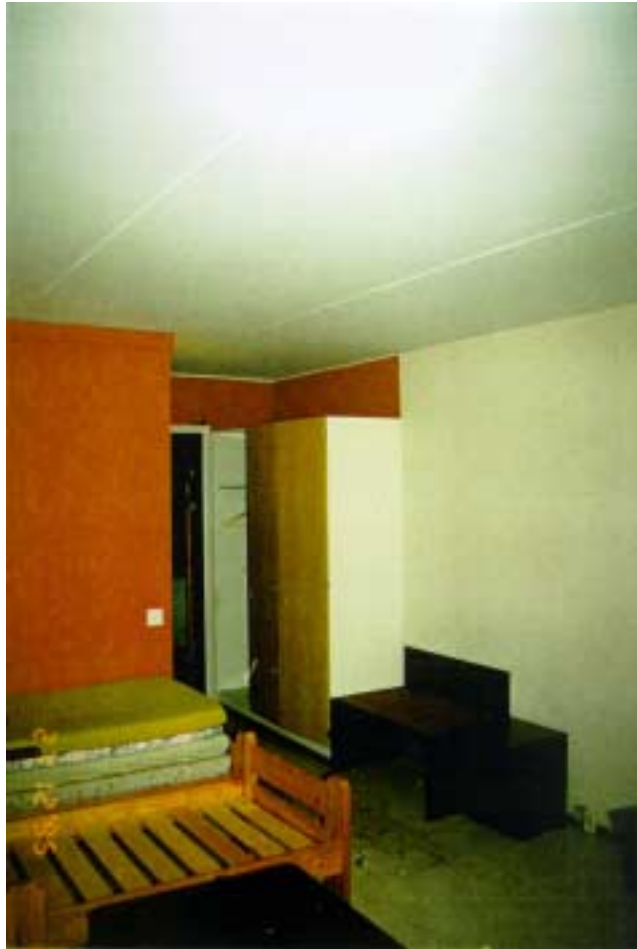
Hotellin huoneissa ei ollut palvaroittimia asennettuna. Kuva uuden majoitusosan alakerran majoitushuoneen katosta

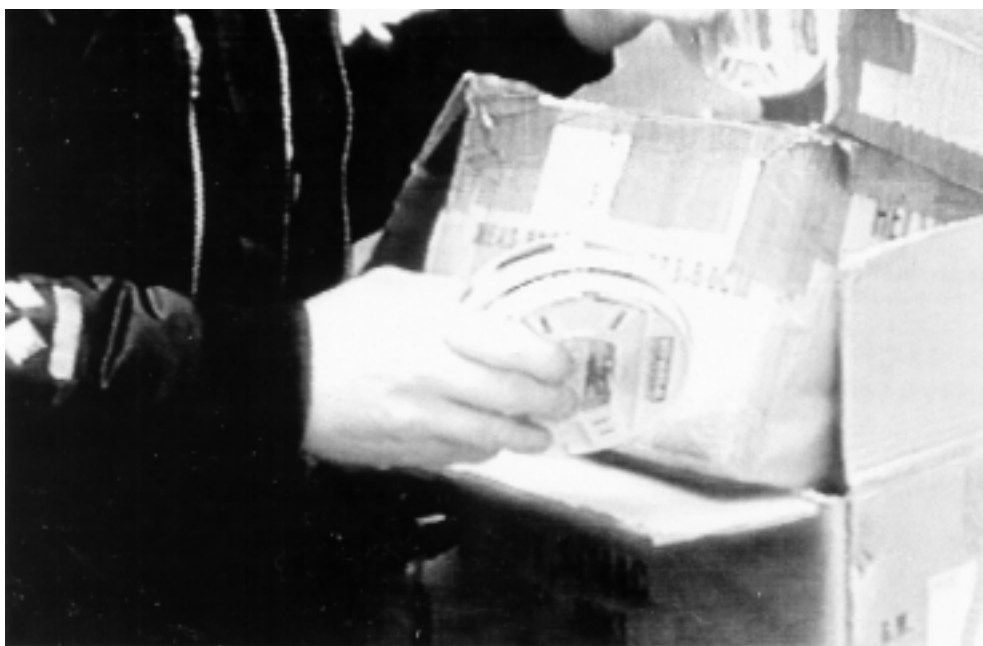
Lautakunta löysi n. 30 kpl palvaroittimia kahdesta pahvilaatikosta uuden majoitusosan teknisen tilan nurkasta (sähköpääkeskushuone).

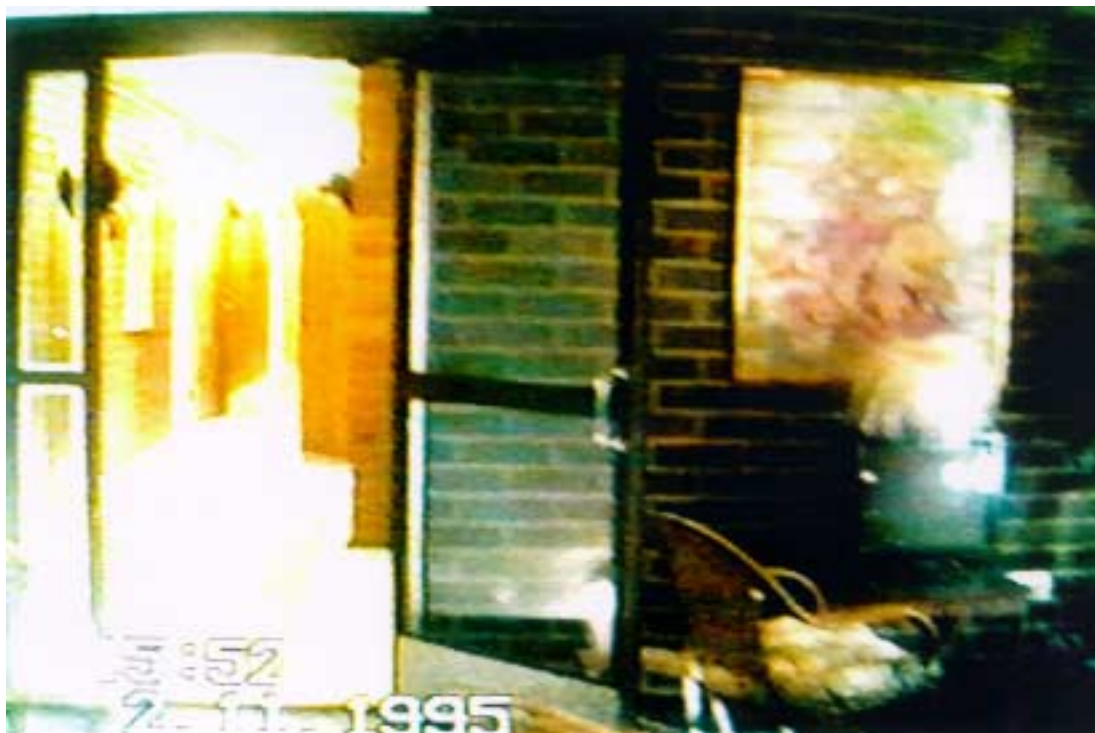
2.11.1995 kuvatulla videonauhalla otettu valokuva, jossa vanhan majoitusosan käytävään takkahuoneesta johtava palo-ovi on auki.

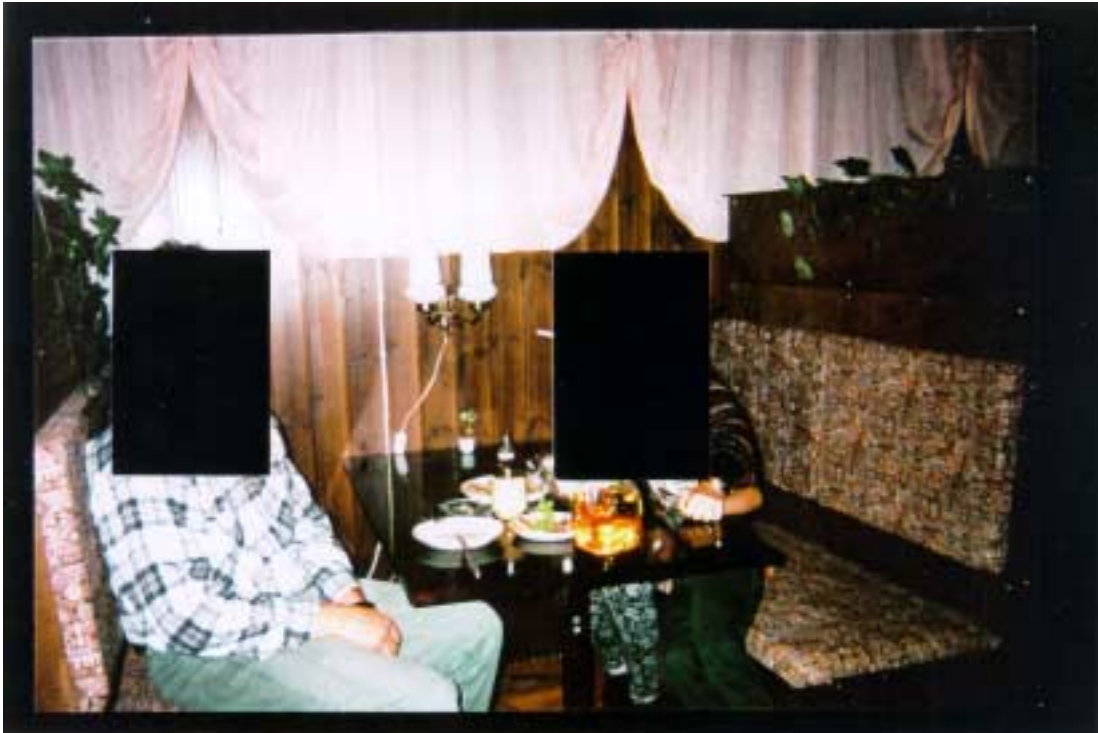
1995 otettu valokuva ravintolasalin loosista, jossa näkyy takaseinän paneelaus, jolla on peitetty ikkunoiden alaosa idän/tien suuntaan.

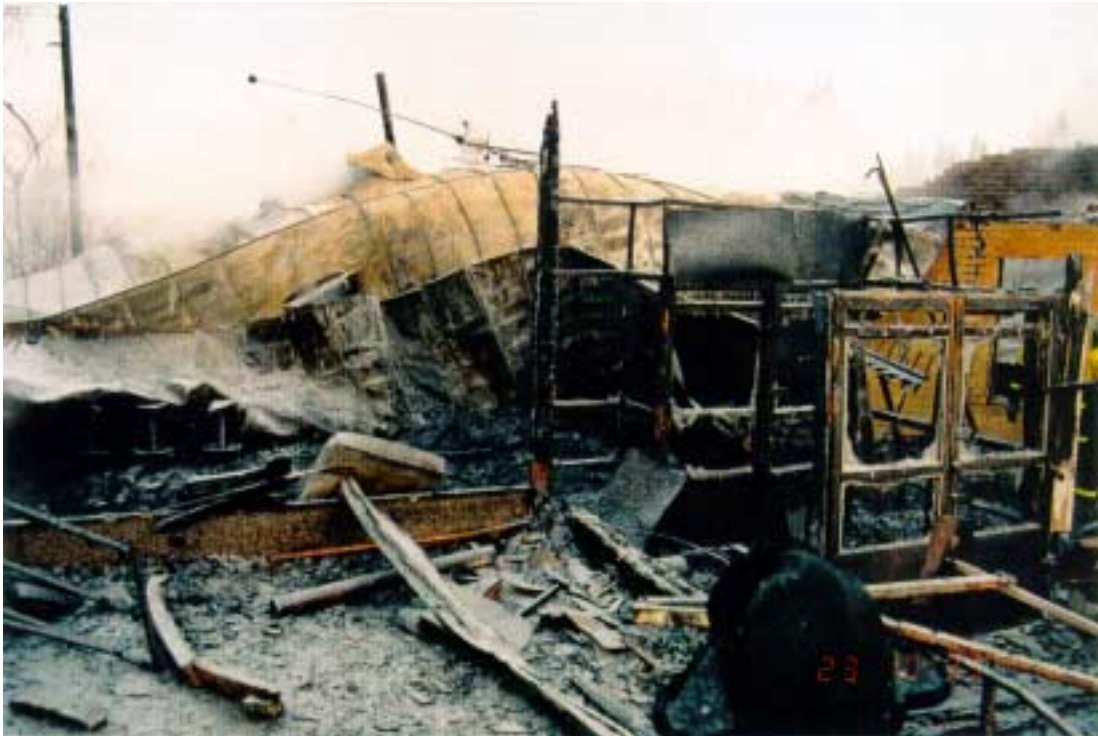
Tuhoutunut rakennus 23.12.1995 ennen raivausta sisääntuloaulan kohdalla idän/ tien suunnasta kuvattuna. Kuvan oikeassa reunassa on pääsisäänkäynti hotelliin ja ravintolaan.

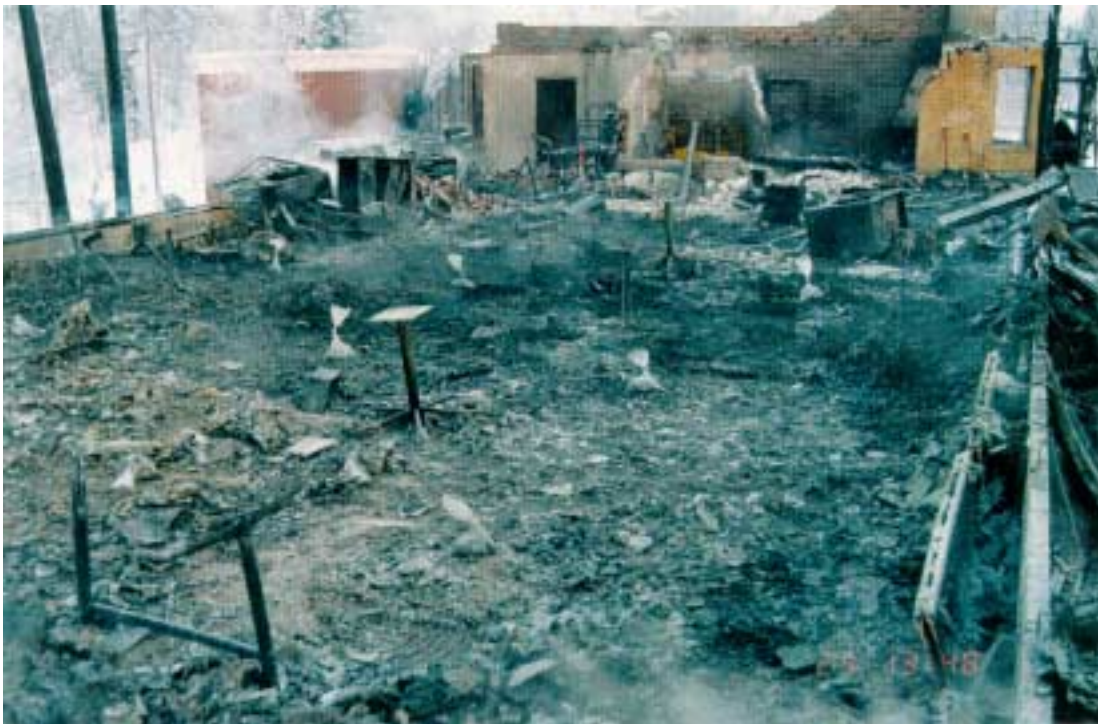
Tuhoutunut ravintolasali katon poistamisen jälkeen 23.12.1995 kuvattuna etelän suunnasta.

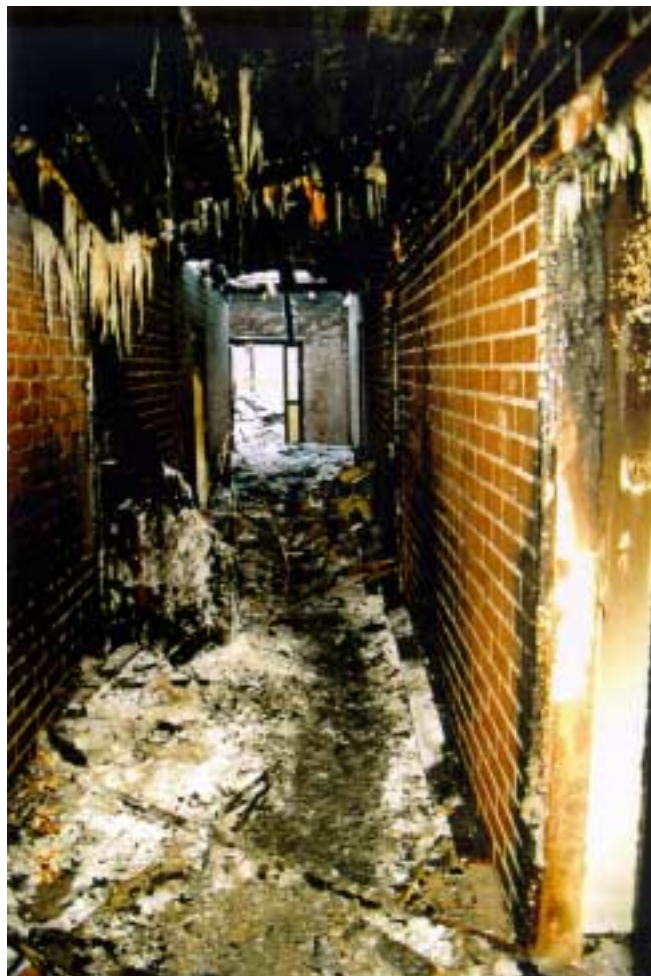
Vanhan majoitusosan käytävää kuvattuna uuden majoitusosan suunnasta sisääntuloaulan suuntaan. Taustalla erottuu palon aikana auki ollut palo-ovi käytävän ja takkahuoneen välissä.

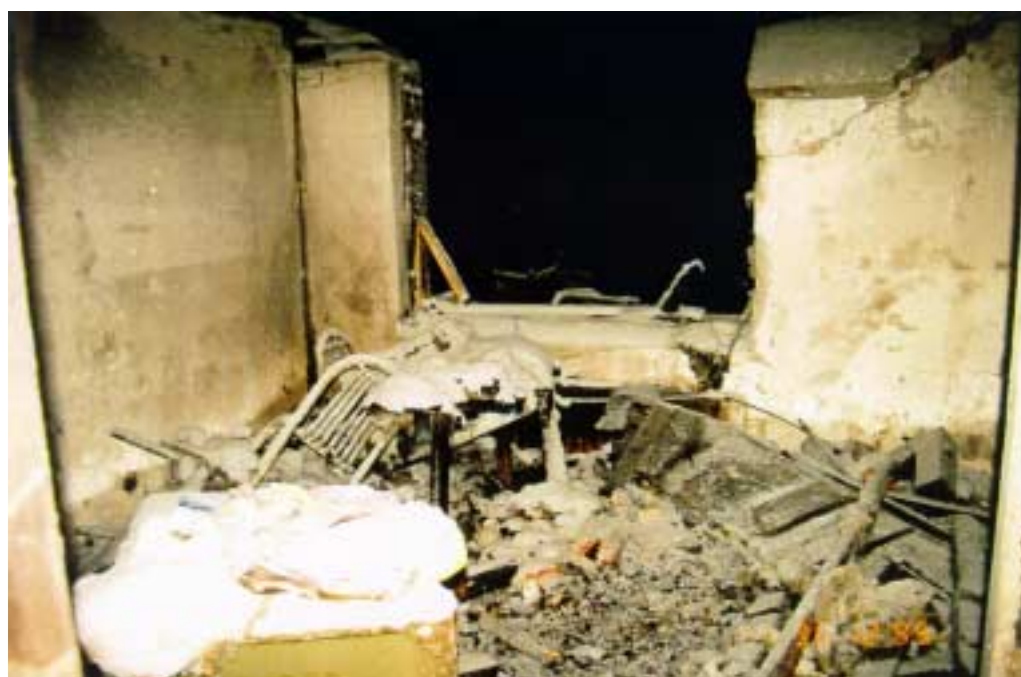
Tulipalossa tuhoutunut huone vanhassa majoitusosassa.

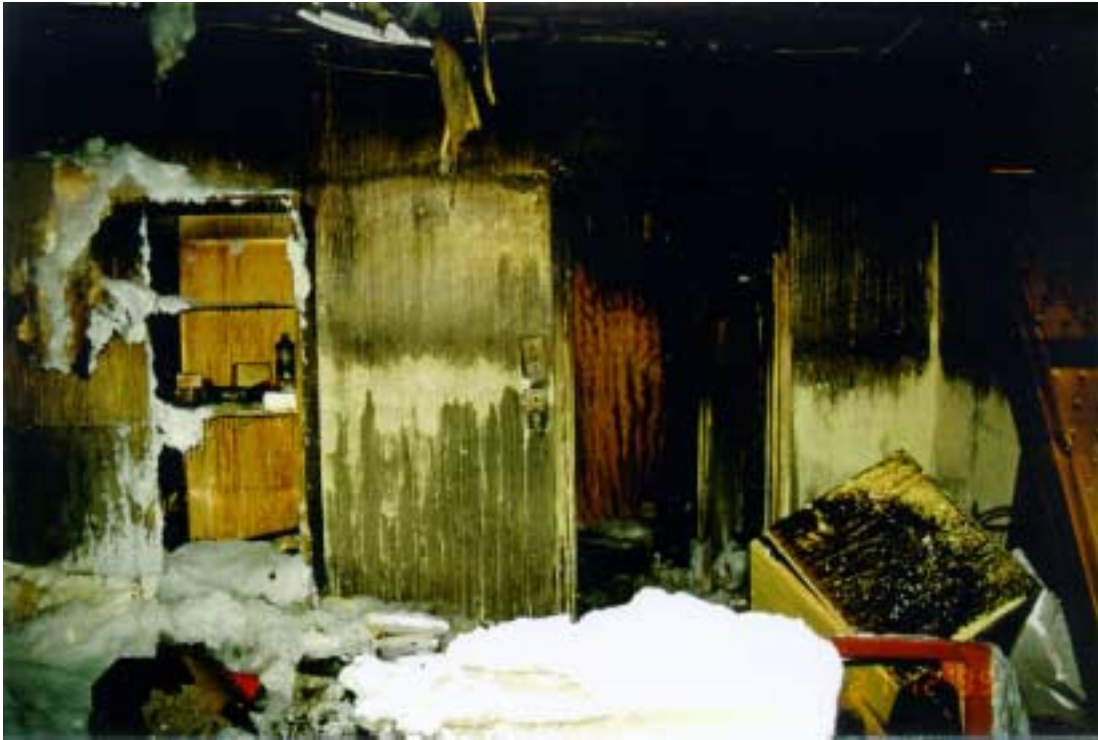
Menehtyneen remonttimiehen huone 6 tulipalon jälkeen kuvattuna ikkunan suunnasta. Kuvan keskivaiheilla on oviaukko vanhan majoitusosan käytävään.

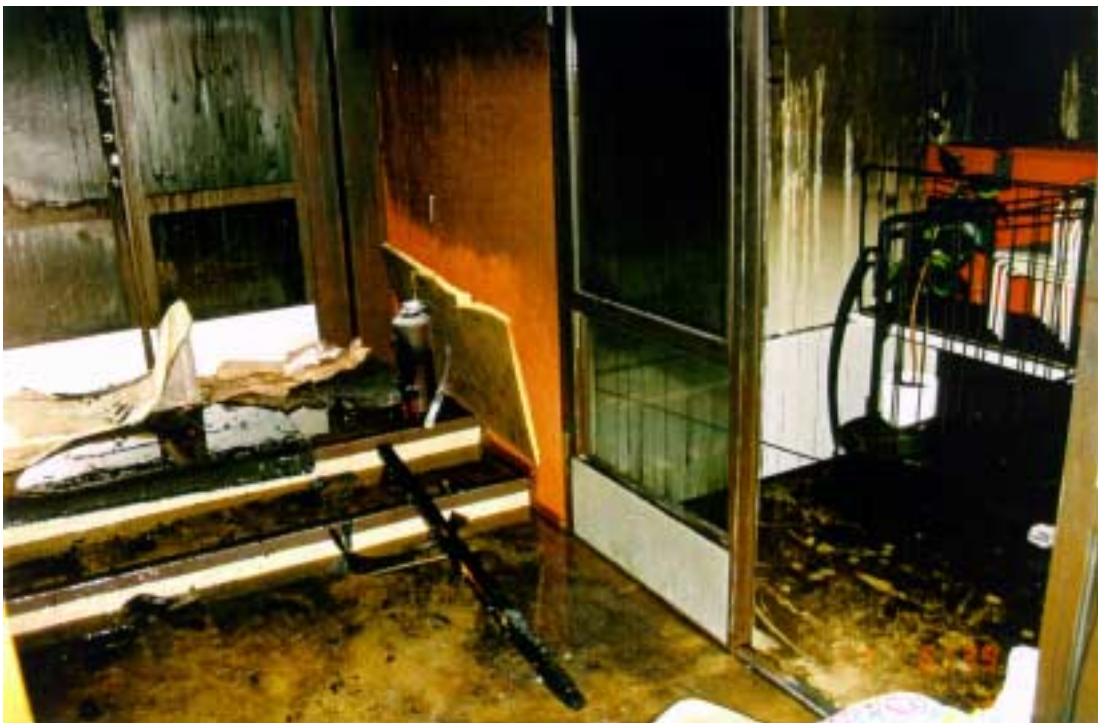
Palo-ovia uuden majoitusosan yläkerrassa. Vasemmassa reunassa näkyvä palo-ovi johtaa vanhan majoitusosan käytävään ja se suljettiin sammutustyön aikana. Auki oleva palo-ovi johtaa porrastasanteelle, josta on vasemman kautta käynti uuden majoitusosan alakertaan. Huom. seinissä ja ovissa erottuu kuumuuden ja savupatjan jättämä raja (vertaa yläkuvaan vanhassa majoitusosassa, jossa raja on vastaavalla korkeudella).

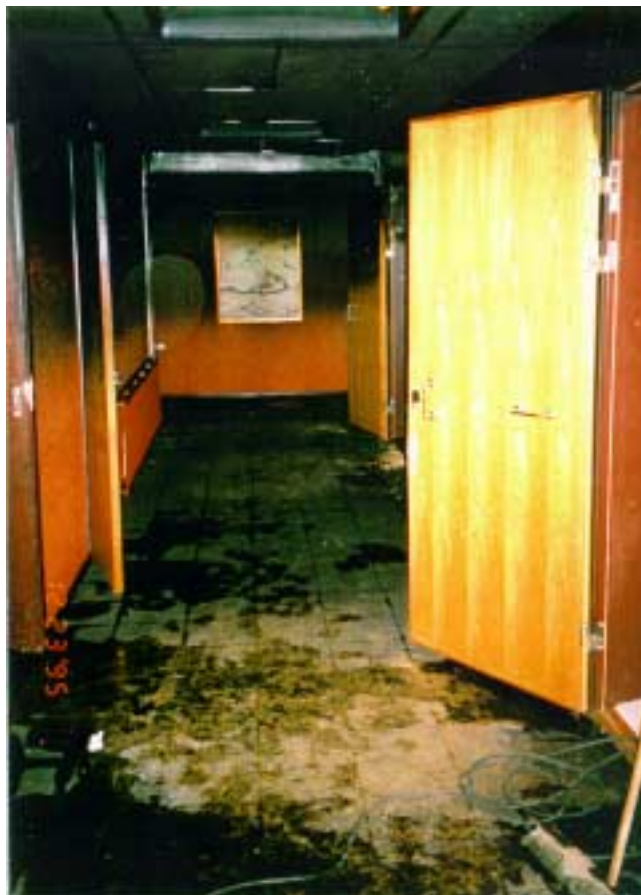
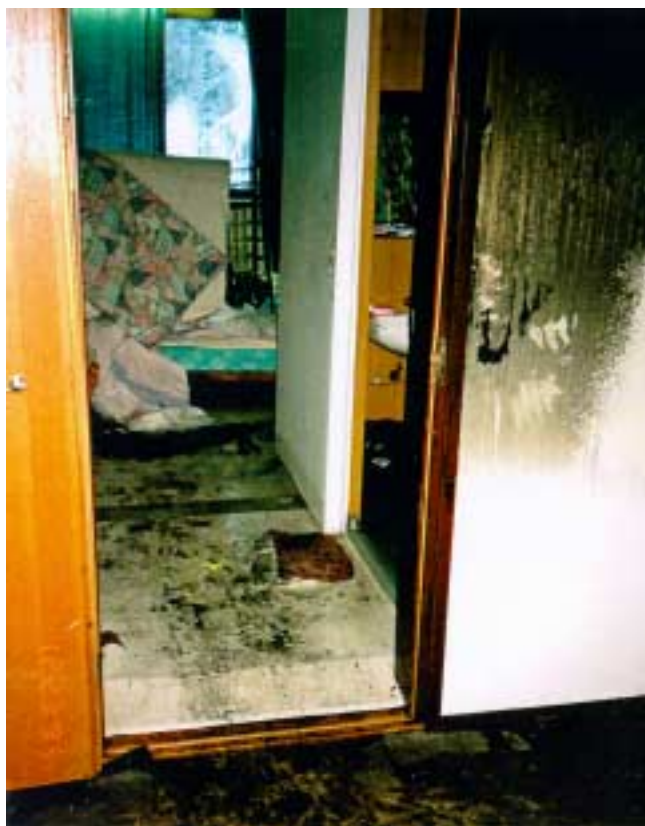
Uuden majoitusosan yläkerran käytävää kuvattuna vanhan majoitusosan käytävään johtavan palo-oven suunnasta. Vainaja löytyi lattialta kuvan etualalta.

Uuden majoitusosan yläkerran huoneet kärsivät vain vähäisiä vaurioita. Kuvassa yksi huoneista käytävältä kuvattuna.

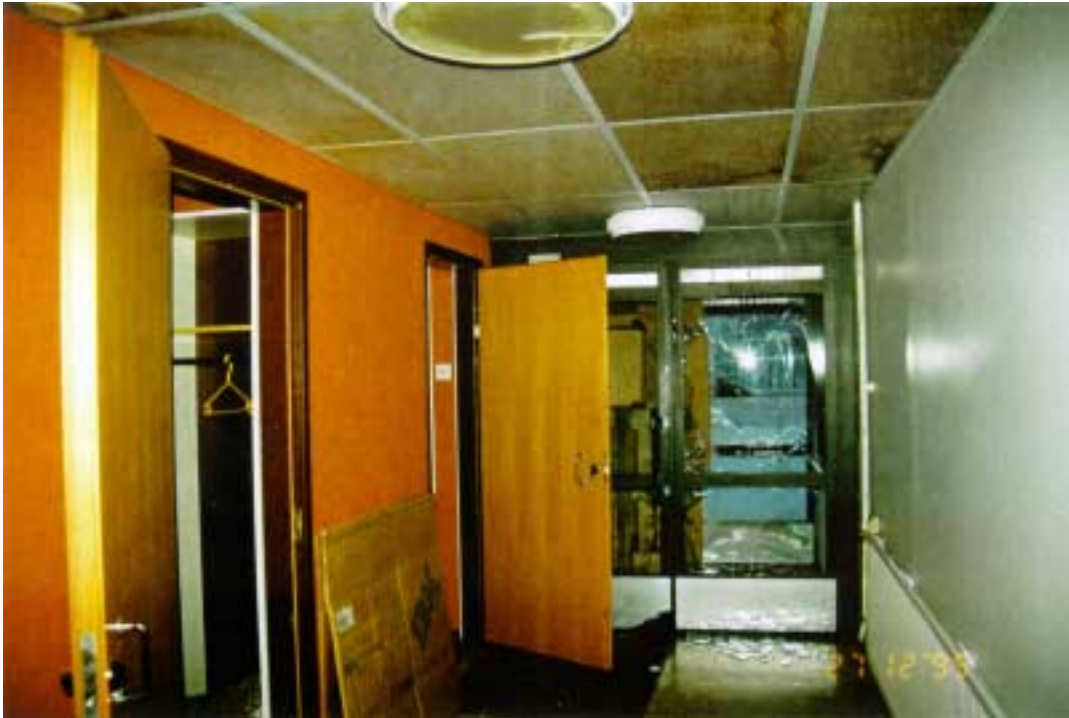
Uuden majoitusosan alakerran käytävä ei vaurioitunut palossa. Taustalla on uuden majoitusosan ulko-ovi, jonka lasit rikottiin pelastustyön aikana.

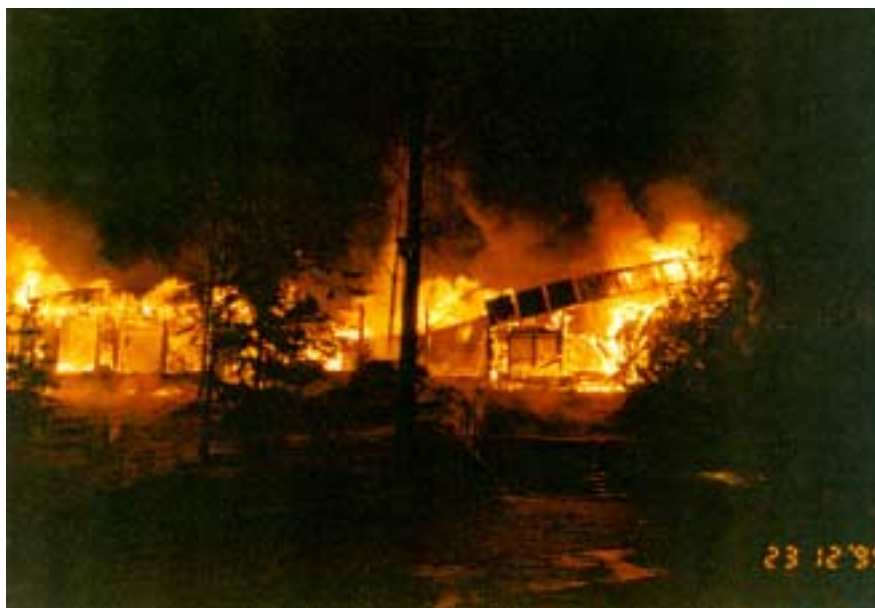
Tilanne aluepalopäällikön saapuessa kohteeseen kello 04.20. Kuva on otettu tien puolelta. Oikealla erottuvat sisääntuloaulan pariovet ja niiden yläpuolella osittain romahtanut Eurooppa 4 -kyltti. Ravintola on pariovien vasemmalla puolella, ja vanha majoitusosa jää kuvan oikealle puolelle.

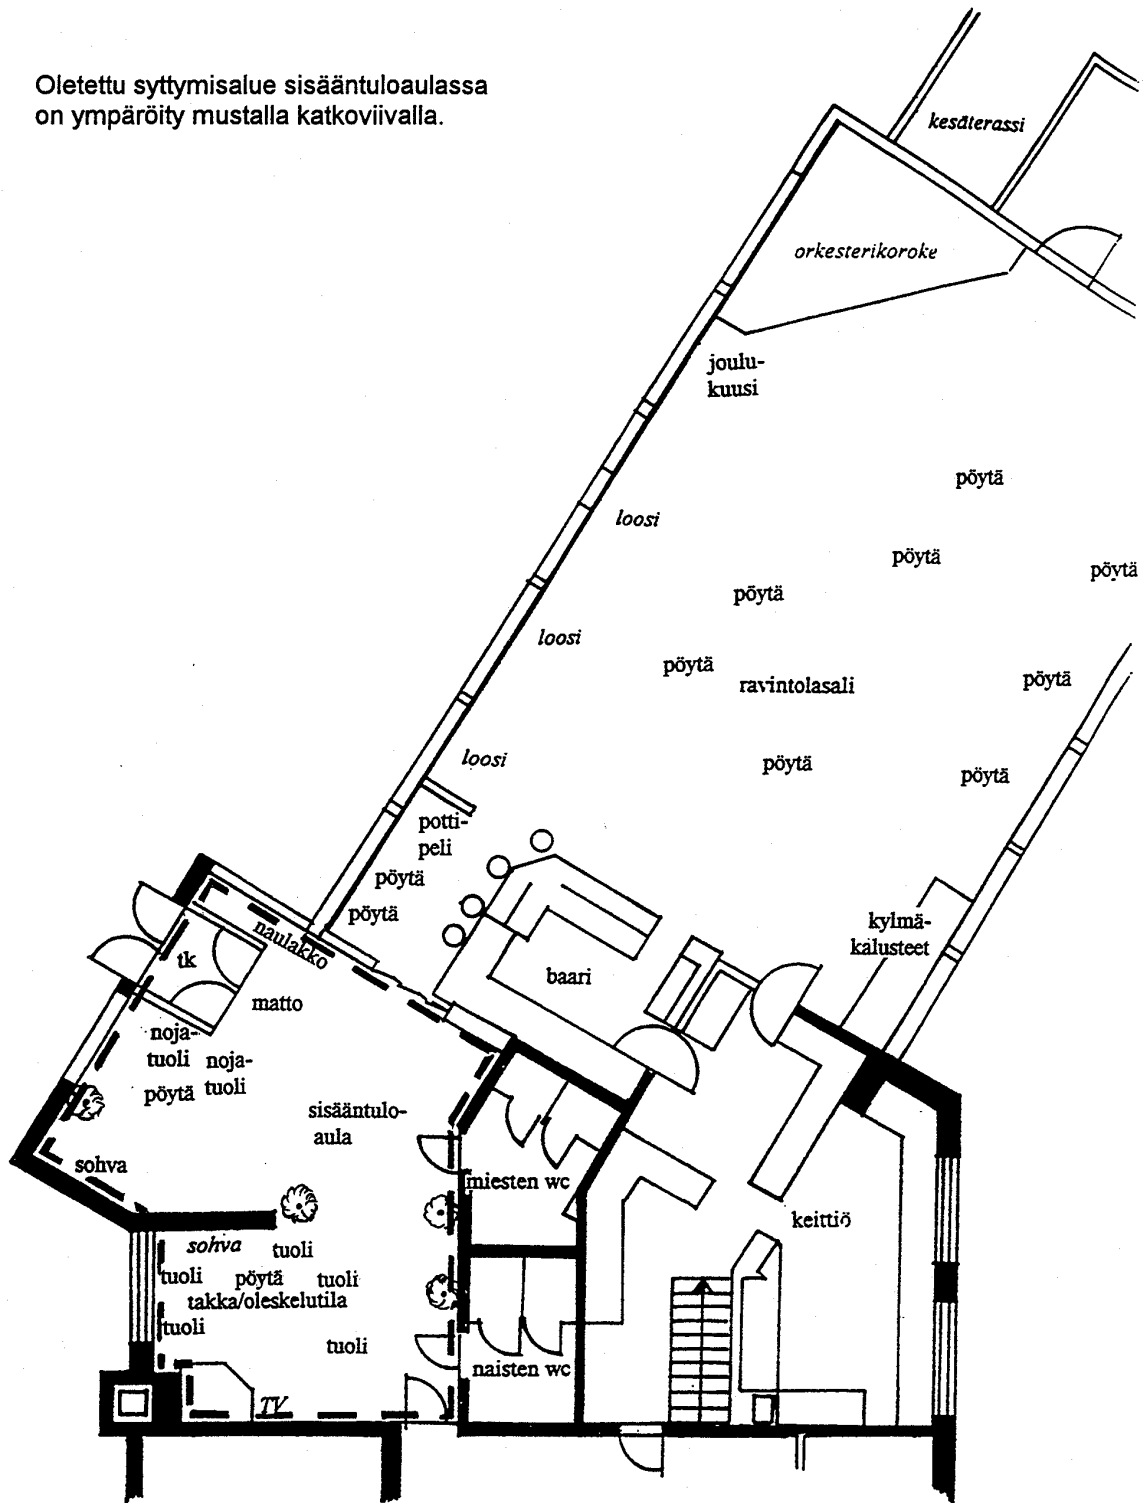
Oletettu syttymisalue sisääntuloaulassa on ympäröity mustalla katkoviivalla.

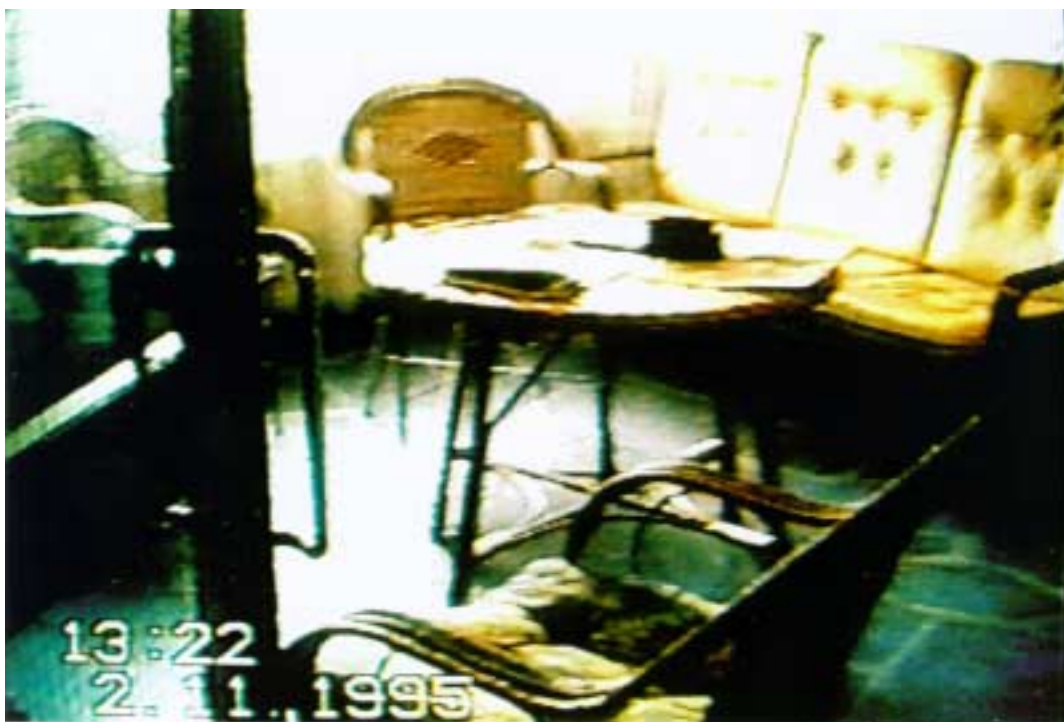
2.11.1995 kuvatulta videonauhalla otettu valokuva sisääntuloaulan takkahuoneesta kuvattuna vanhan majoitusosan käytävään johtavalta palo-ovelta, joka erottuu auki-asennossa kuvan vasemmassa reunassa.

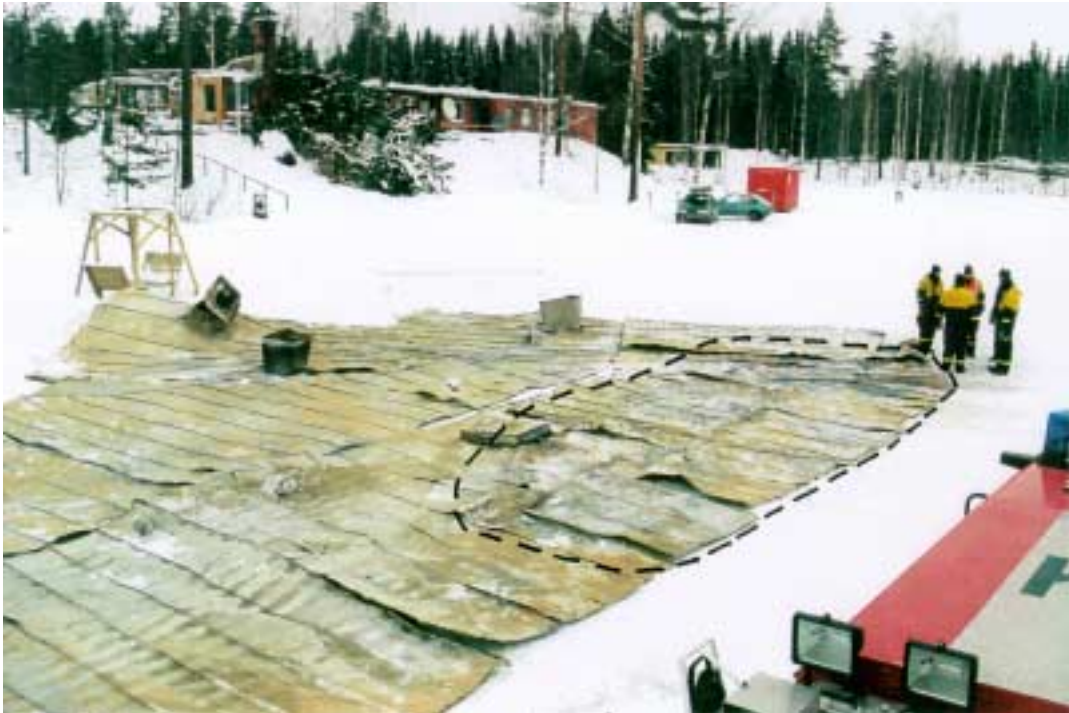
Ravintolan kattopellit rekonstruointiin 3.2.1996 tapahtumapaikalla, jolloin todettiin poikkeavia värimuutoksia kattopelleissä sisääntuloaulan kohdalla. Kyseinen kohta on kuvan keskiosassa ympäröitynä katkoviivalla.

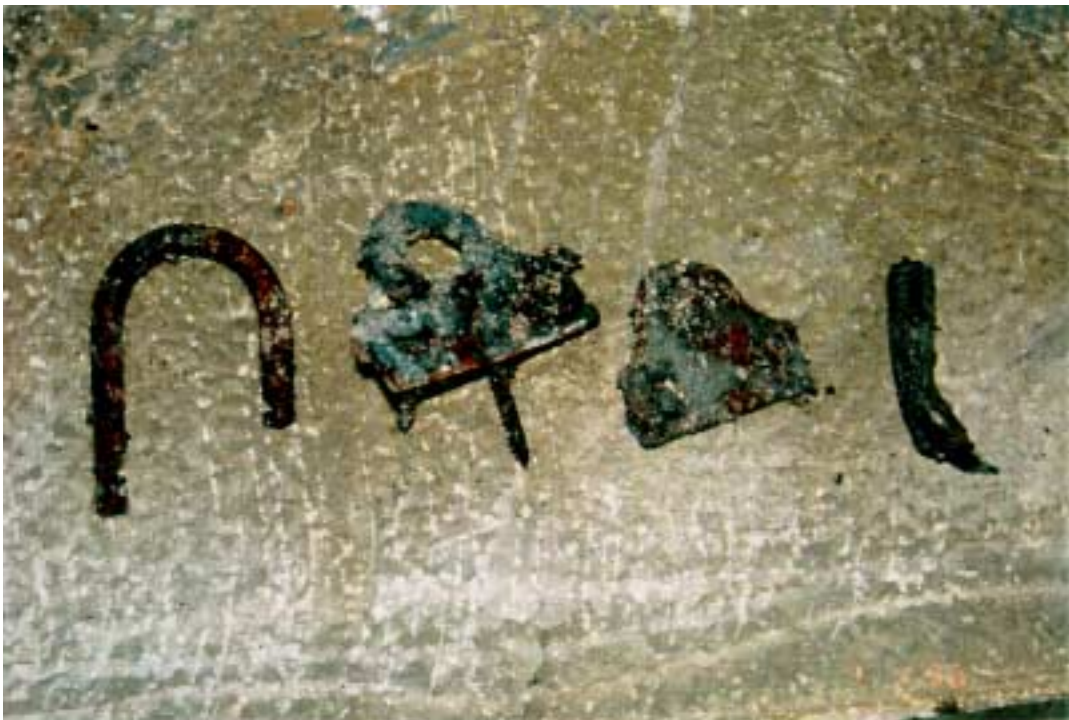
Tutkinnan aikana löydettiin ja taltiointiin sisääntuloaulan ja ravintolan välisen paljeoven riippulukon ja sen kiinnikkeiden jäännökset sellaisesta kohdasta, joka osoittaa paljeoven olleen kiinni palon aikana,

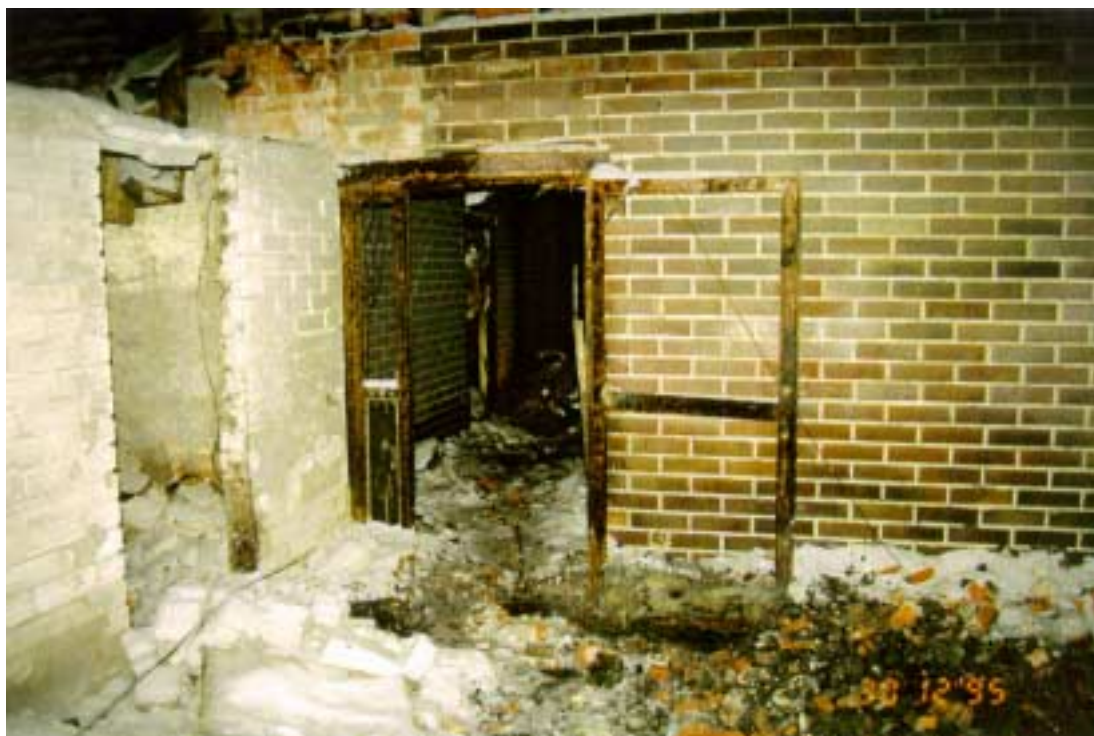
Sisääntuloaulan vieressä olleen takahuoneen ja vanhan majoitusosan käytävän välissä palon aikana ollut palo-ovi. Vertaa 2.11.1995 kuvatulta videonauhalla otettuun valokuvaan auki olleesta palo-ovesta kohdassa 3.5.

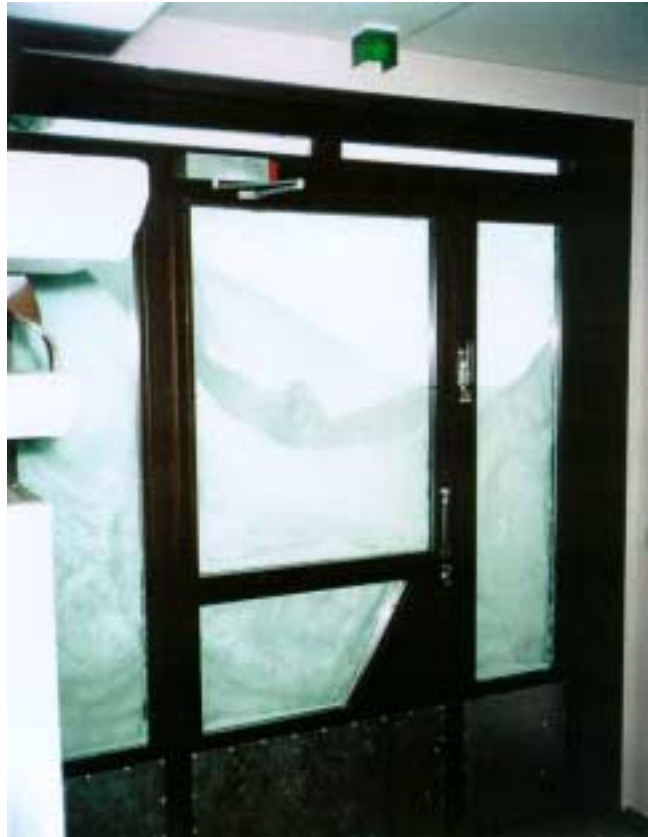
Esimerkki erään hotellin poistumistien käytön estävästä tilanteesta 1997: lumivalli on kasaantunut puolentoista metrin korkuiseksi kinokseksi oven eteen.

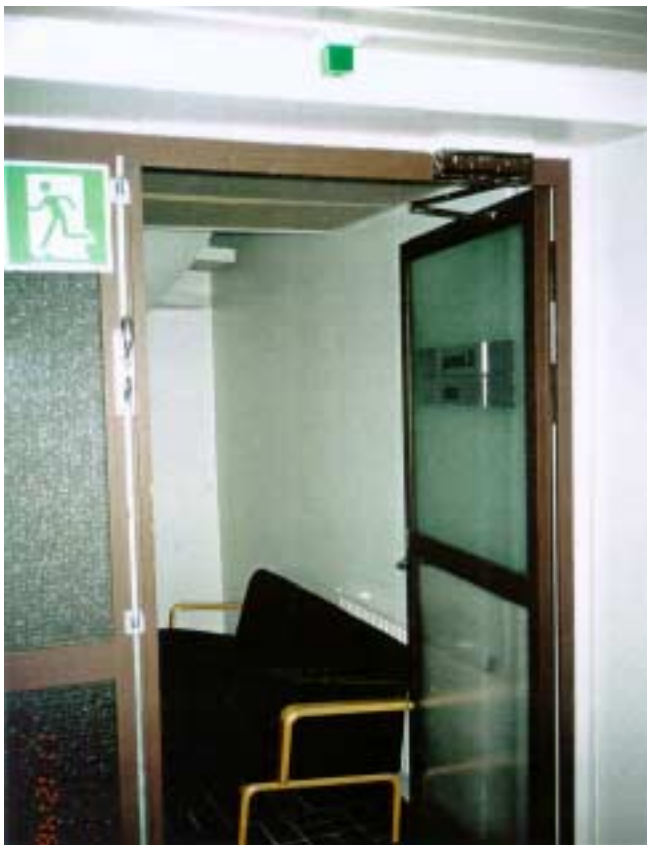
Esimerkki sohvalla auki kiilatusta hotellin palo-ovesta 1997. Hotellin poistumisteiden merkkivalot sammuivat suoritetun tarkastuksen aikana sähkökatkoksen yhteydessä.
