## SOK:n Vaajakosken Tehtaiden lastulevytehtaan suurpalo 21. 5. 1966

SOK:n Vaajakosken Tehtaiden lastulevytehtaan kuivamossa syttyi 21. 5. 1966 noin klo 13 palo, joka sammutusvaiheen aikana tapahtuneiden pölyhumahdusten ja -räjähdysten vuoksi laajeni suurpaloksi. Lastulevytehtaan puristinosasto, kuivaamo ja kuorimo paloivat koneistoinen. Tehdastilaa tuhoutui yhteensä 23 074 m<sup>3</sup>. Palovahingot ovat noin 4,3 miljoonaa markkaa, minkä lisäksi koituvat huomattavan suuret keskeytysvahingot. Pölyhumahdusten ja -räjähdysten seurauksena kuoli kaksi työntekijää, joista toinen osallistui sammutukseen. Lisäksi loukkaantui pahoin yhdeksän henkilöä. Loukkaantuneiden joukossa olivat kaikki paikalle palon alkuvaiheessa hälytetyt viisi palomiestä. Räjähdysmäisesti levinneen palon sammutusta vaikeutti palomiesten loukkaantuminen, sprinklerlaitoksen vaurioituminen ja palopostiverkoston vedenpaineen aleneminen. Sammutuksessa tapahtuneesta noin 15 minuutin katkosta huolimatta onnistuttiin estämään palon leveneminen arvokkaaseen valmisteverastoon. Työntekijät saivat ajoissa

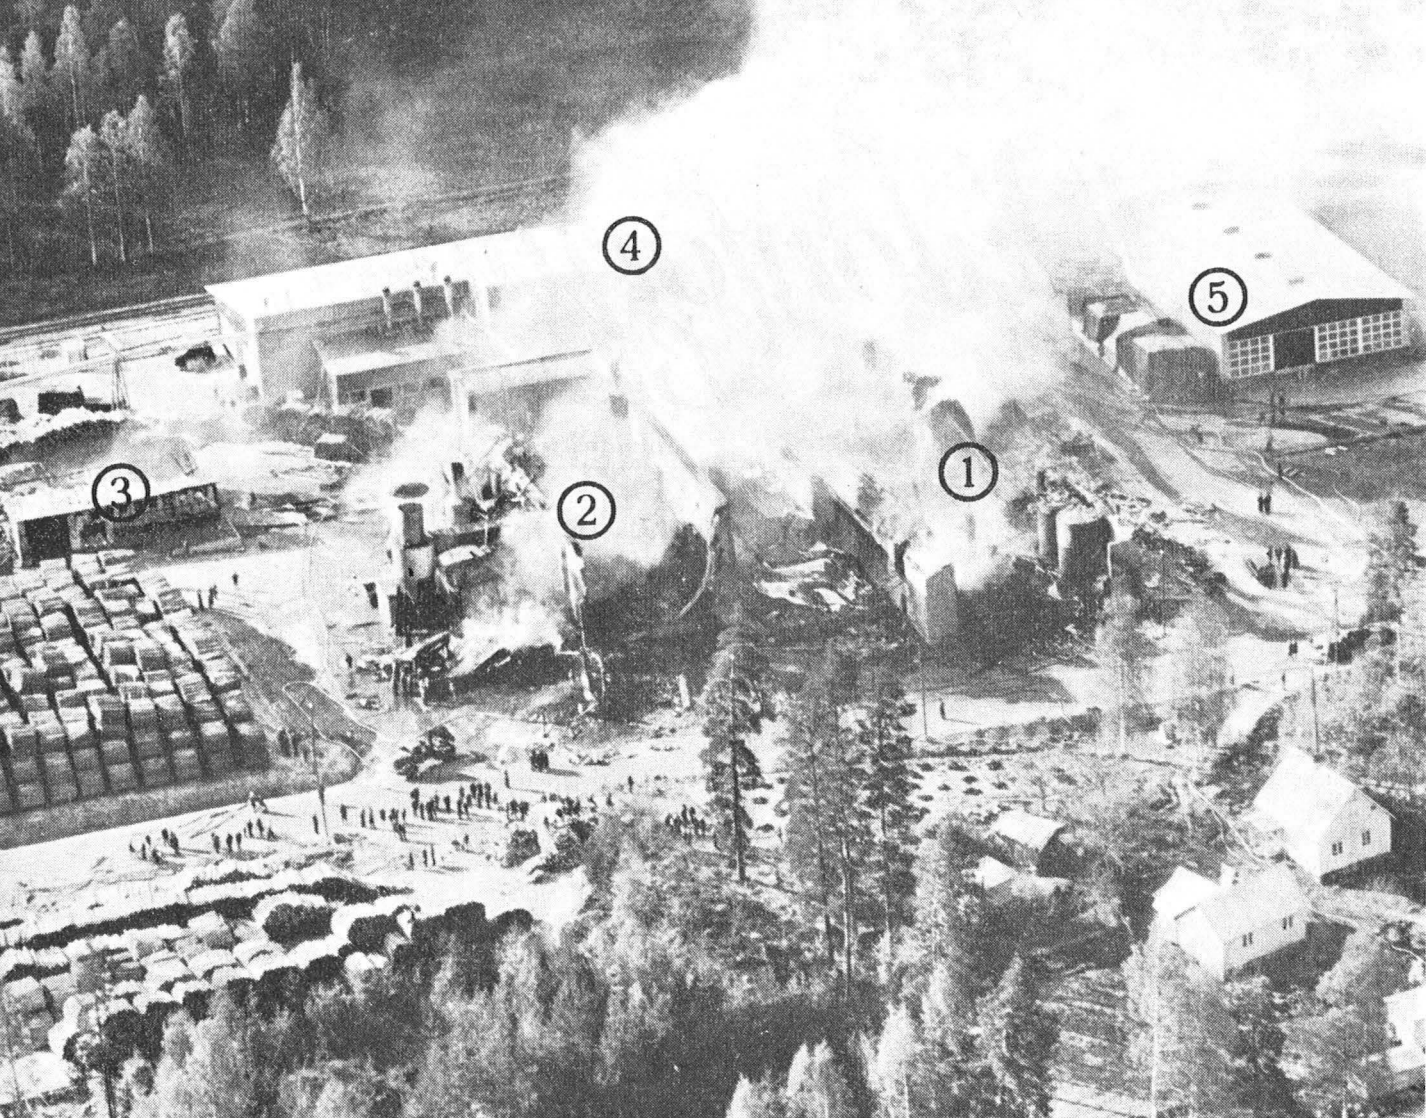
KUVA 1. Ilmakuva suurpaloalueelta. 1 = lastulevytehtaan puristinosasto, 2 = kuivaamo, 3 = kuorimo, 4 = valmisteverasto, 5 = Silopanosasto.

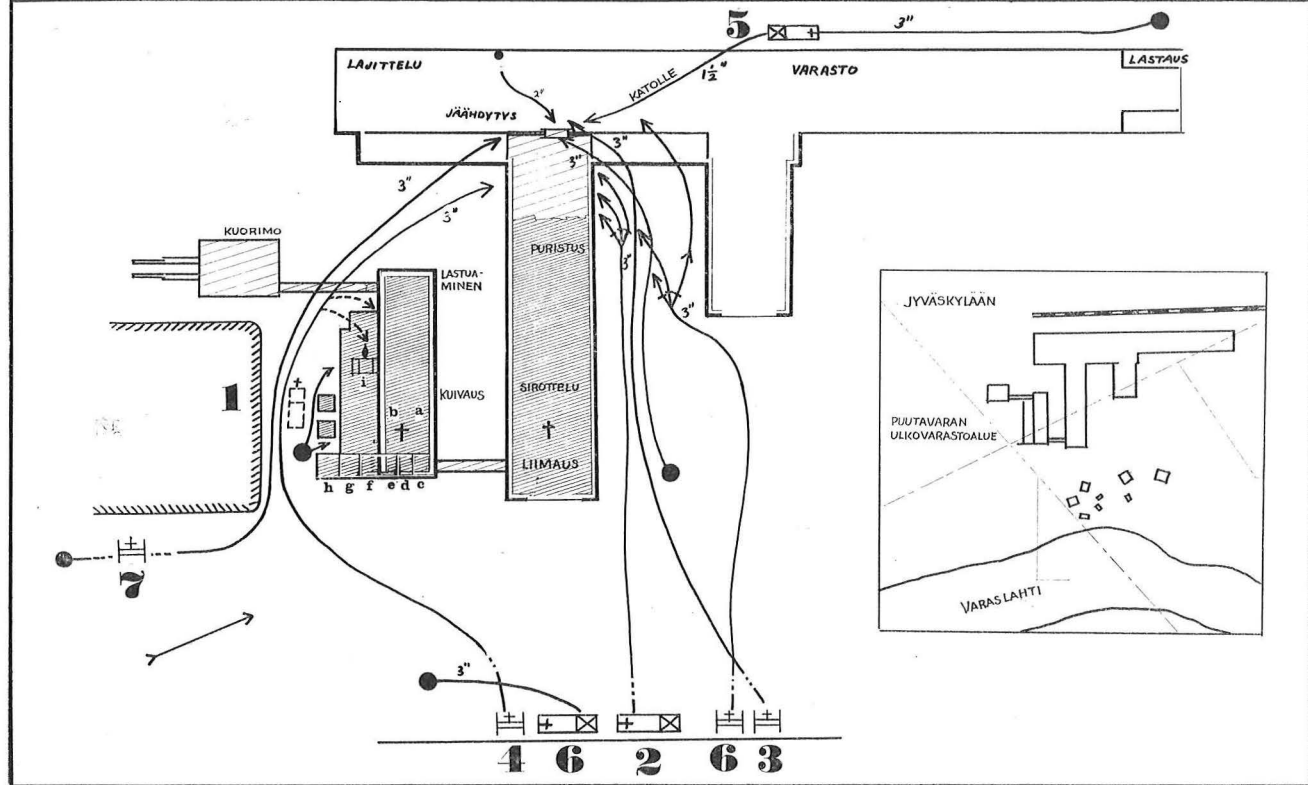
KUVA 2. SOK:n Vaajakosken Tehtaiden lastulevytehtaan rakennuksia (piirroksen oikeassa alareunassa pienempi piirros, jossa näkyvissä myös vedenottoaikkana käytetty Varaslahti). Tihveämmällä viivoituksella osoitettuna pölyhumbadusten ja -räjähdysten jälkeinen palotilanne ja harvemmalla vinoviivoituksella palossa tuhoutunut alue. Kohdat, joista palossa kuolleet työntekijät löydettiin, merkittyinä ristein. Piirroksista ilmenevät myös palokuntien pääasialliset selvitykset: 1 = Vaajakosken VPK:n I lähtö, 2 = Vaajakosken VPK:n II lähtö, 3 = Jyväskylän vakinainen palokunta, 4 = Valmet Oy:n Jyskän TPK, 5 = Valmet Oy:n Tourulan TPK, 6 = Jyväskylän VPK, 7 = Valmet Oy:n Rautpohjan TPK. — Yksityiskohtia kuivaamosta: a = savukaasukuivuri, jossa palo syttyi, b = höyrykuivuri, jonne palo todennäköisesti siirtyi sammutuksen aikana, c = keskilastusiilo, d = pölysiilo, e = pintalastusiilo, f ja g = pölysiiloja, h = brikettisiilo, i = palavat nesteet.

Pölyräjähdysten paine levitti palon käytännöllisesti katsoen kaikkialle kuivaamoon ja kuljetinkanavan (hihnakuljettimet) kautta viereiseen tehdasrakennukseen, jonka noin 80 metrin pituinen puristinosasto syttyi silminnäkijöiden kuvauksen perusteella muutamassa hetkessä lähes koko pituudeltaan (kuvassa 2 räjähdysten jälkeinen palotilanne).

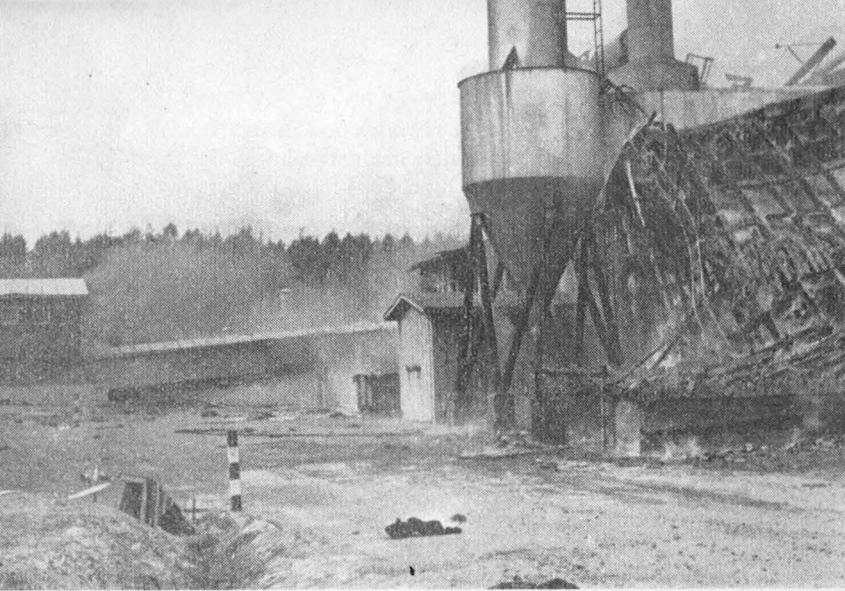
KUVA 6. (klo 13.50) Kuivaamon puurakenteiset seinät sortuvat. Kuvanottobetkellä saapui alueelle ensimmäinen avustava palokunta, Jyväskylän kaupungin palokunta. — Etualalla sykkooni, jonka yläosasta räjähdyspaineen heittävä palopäällikkö E. A. Salo sai otteen, mutta josta hänen oli liekkien pakottamana pudottauduttava 4 metrin korkeudelta asfaltille. Taustalla palokyllästetystä puusta tehty kuorimo, johon palo on parhaillaan siirtymässä kuljetinkäytävää pitkin vastatuuleen. Mikäli palopostiverkostossa olisi ollut riittävä paine, olisi kuorimo voitu helpokosti pelastaa.

Suotuisan tuulensuunnan vuoksi ei palo sanottavasti uhannut puutavaran ulkovarastoaluetta. Sen sijaan pääsi tuli siirtymään alkuvaiheen vedensaantivaikeuksien aikana kuljetinta pitkin kuivaamosta kuorimoon (kuva 6) ja poltti tämän palokyllästetystä puusta tehdyn rakennuksen.

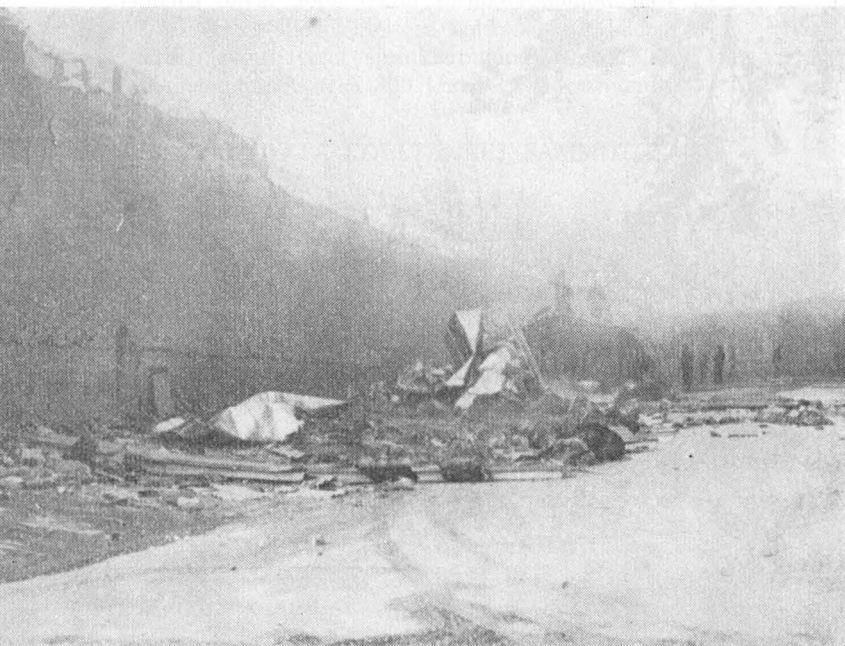
KUVA 7. (klo 14.20) Pabin tilanne alkaa olla voitettu. Noin 80 metrin pituinen puristinosaston varaston puoleinen osa palaa enää voimakkaasti. Katkaisun onnistumisesta on jo hyviä toiveita.

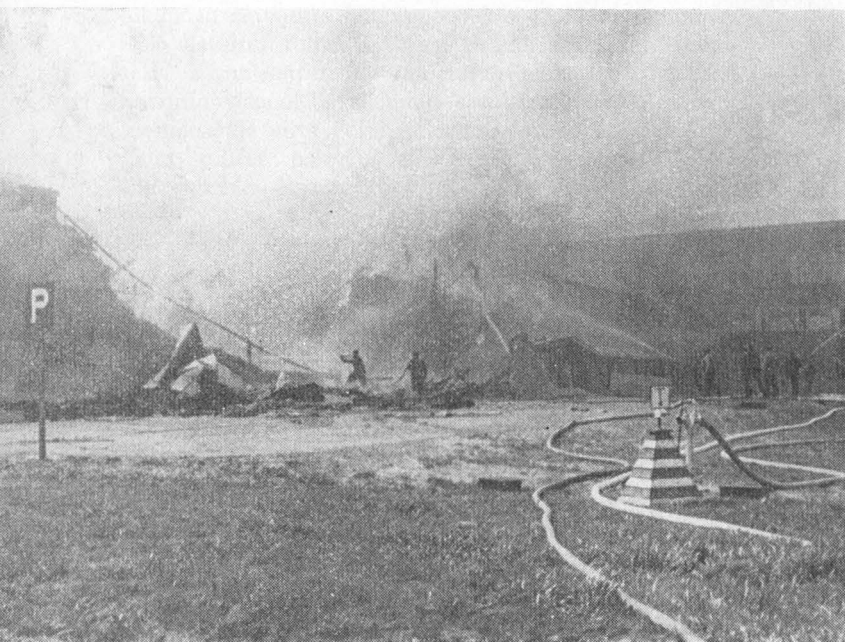
KUVA 8. (klo 14.30) Puristinosaston runkorakenteet ovat palaneet ja kaksinkertainen punatiiliseinä sortunut. Voimakkaampaa palamista havaittavissa vielä puristinosaston varaston puoleisessa päässä, missä oli suuria lastulevyjä. Sortuman kohdalla näkyvissä katorakenteista alas pudonnut sprinklerlaitoksen pääjakojohdo.

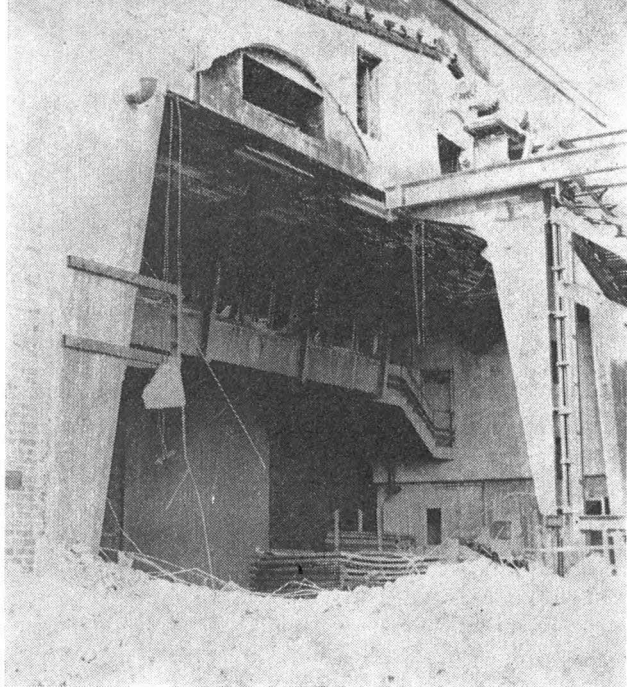
Varaston katolla tapahtui erillissyttymä, mutta se pysytettiin helposti sammuttamaan katolla vartiossa olleella suihkulla. Säteilyskuumuus tai kipinä sytytti myös konttorin ikkunapuitteen, joka sekin sammui vaivatta. Palomuurirungon yläosassa sijaitsi ilmastointilaitteisto omassa kammiossaan (kuva 9), jota tarkasti valvottiin. Va-

KUVA 9. Puristinosaston ja valmistevalaston välinen palomuurirunko palon jälkeen. Suuri liukupalo-ovi on sama, jonka työntekijät saivat suljetuksi heti palon laajenemisvaiheen jälkeen. Palo-oven yläpuolella ripustettua rakennetta oleva puristinosaston valvontakeskus ja sen yläpuolella kammioon johtavia ilmastointiaukkoja.
