# BORE II paloi Aurajoen laiturissa Turussa

Vt. apulaispalopäällikkö  
P. S. Turjas

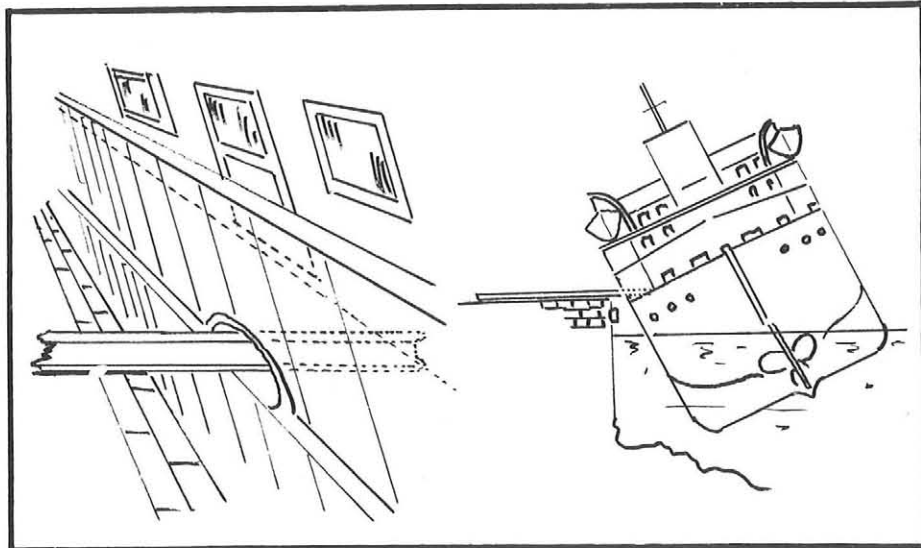
Piirros laivan tukemisesta laituria vasten (vrt. valokuvaan seuraavalla sivulla).

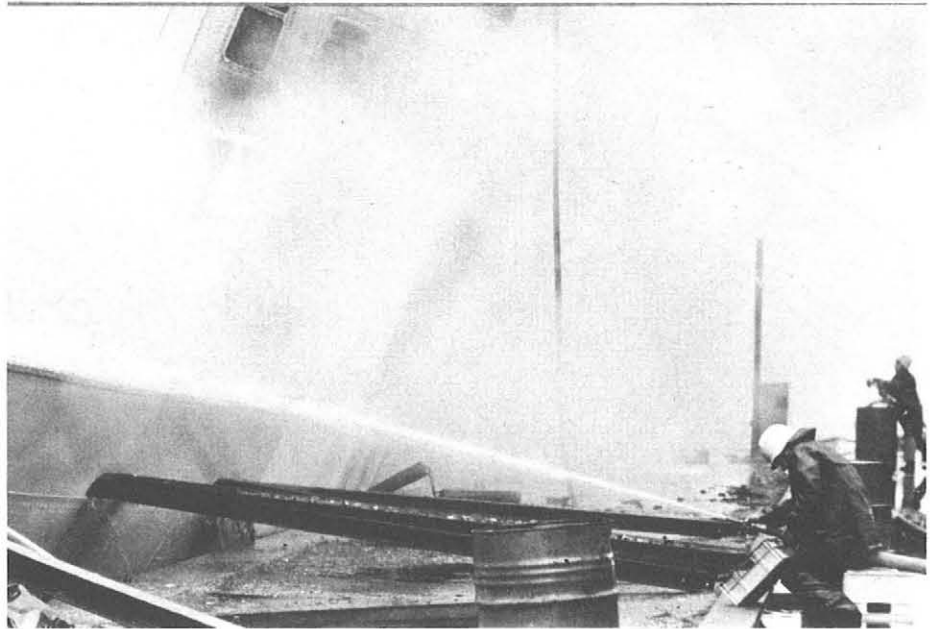
Laivan pumppaus- ym. tyhjennys-  
yrityksistä huolimatta kallistuminen  
jatkui. Suurimmillaan kallistuma oli n.  
35°. Satamaviranomaisten kanssa neu-  
votellen tultiin siihen tulokseen, että  
laituria vasten kallistunutta laivaa voi-  
taisiin tukea pitkällä rautakiskoilla.  
Laiturirakenne kestäisi tämän lisä-  
kuorman.

Laivan perä oli painunut pohjaan ja  
pelättiin pehmeän, mutaisen joenpoh-  
jan pettävän ja laivan »luiskahtavan»  
syvenevään keskijokeen päin ja kaatu-  
van kokonaan kyljelleen.

Ulkosammutukseen oli siirryttävä runsaat neljä tuntia palon havaitsemisen jälkeen. Kuvassa näkyvät laivan kaatumista estämään asetetut rautakiskot.

Järjestelykeskus toimitti rautatie-  
ja vanhoja raitiotiekiskoja kahdella  
rekka-autolla tulipalopaikalle. 500. . .  
600 kg painavia kiskoja nostamaan  
tarvittiin liikkuva nosturi. Osa kiskoista  
työnnettiin laivan kyljissä olevista  
kiinnitys-aukoista sisälle laivan kantta  
vasten, osa poltettiin poikki ja työnnet-

tiin laivan ikkunaventtiileistä sisälle  
kiskon toisen pään jäädessä laituria  
vasten.
