Palopäällikkö REINO OLANTERÄ

RÄJÄHDYKSIÄ PURUSIILOPALOSSA

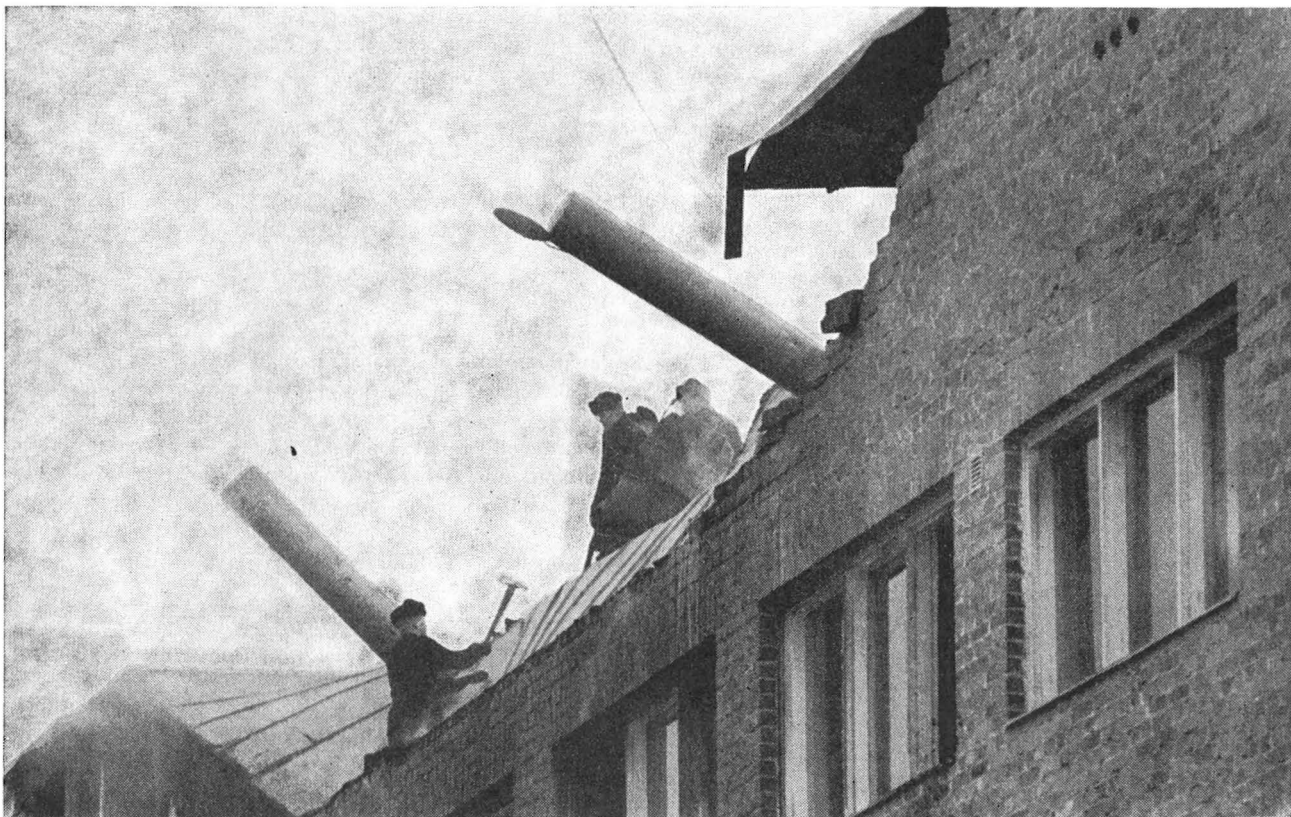
Tehtaan pitkän sivun kantava tiiliseinä putosi pölykopin kohdalta maahan n. 20 m:n matkalta.

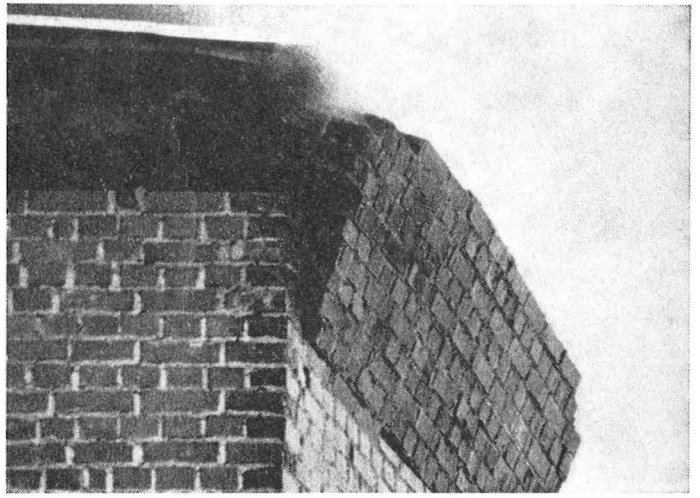
Varsinaisen purusiilon yläosa räjähdysen jälkeen.

Klo 6,50 aamulla tapahtui siilossa uusi räjähdys, joka rikkoi siilon yläosan, mutta ei aiheuttanut muita vahinkoja. Klo 7,00 räjähti siilo vielä kolmannen kerran, mutta sen voima jäi vähäiseksi, koska paineen purkausaukko oli jo ylhäällä edellisistä räjähdyksistä.

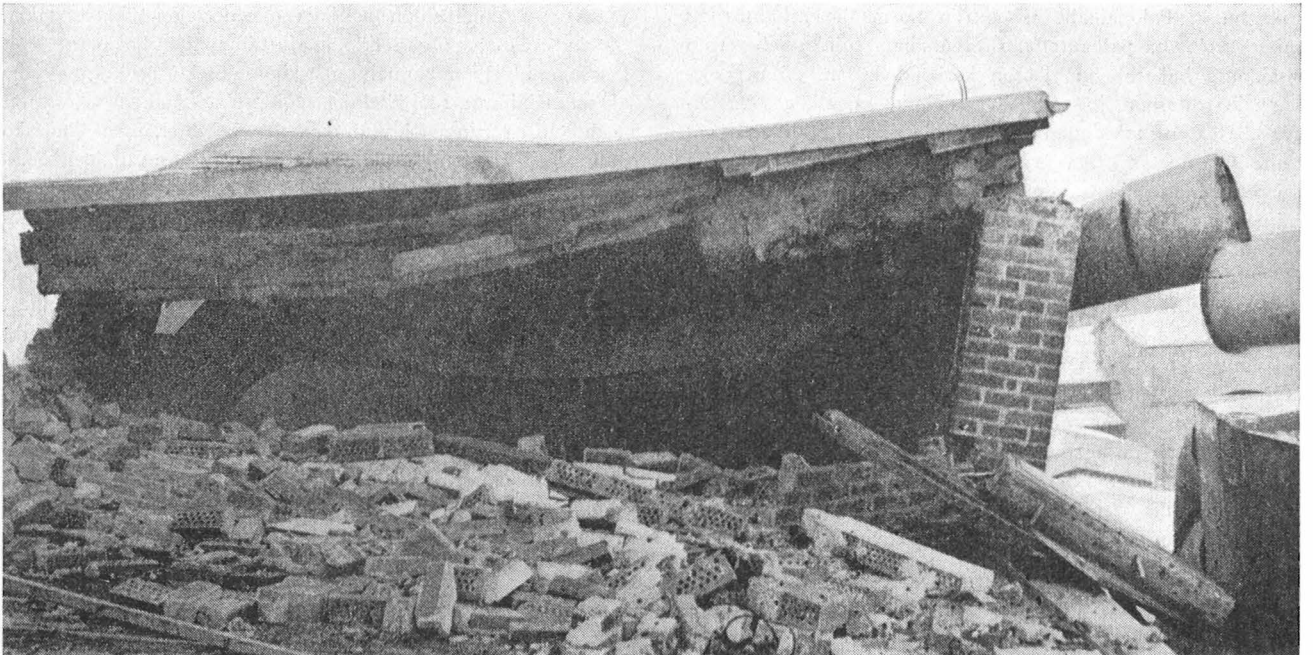
Klo 00,38 suuremman purun romahduksen jälkeen todennäköisesti saavutti hieno purujauho räjähdysrajan ja siilossa tapahtui räjähdys, joka löi alaoven kautta ulos ja siilon yläosassa sykkoonin kautta tehtaan katolla olevaan pölykopiin, joka räjähti seinien ja katon rikkoutuessa. Räjähdysten vaikutuksesta syttyi ullakon lisäksi tehtaan IV ja II kerroksissa tulipalot. Räjähdysten sattuessa oli katolla sykkoonin vieressä palomestari kolmen palomiehen kanssa, jotka saivat palovammoja ja vähäisiä ruhjevammoja.

Näkymä vesikatolta pölykoppille. Edessä oleva tiiliseinä on sortunut. Oikealla kantava tiiliseinä kallistuneena.
