Jälkivahinkojentorjunta korostui arvokiinteistön ullakkopalossa

Kerrostalon katon korjauksesta syttyi Helsingissä Puistokadun ja Neitsytpolun kulmauksessa 11.4.1989 sitkeä ullakkopalo, jonka sammutustyöt kestivät kaksi vuorokautta. Palo aiheutti noin 9 miljoonan markan vahingot, mutta jo varhaisessa vaiheessa aloitettujen jälkivahinkotorjuntatöiden ansiosta varsin huomattavia omaisuusarvoja saatiin pelastettua.

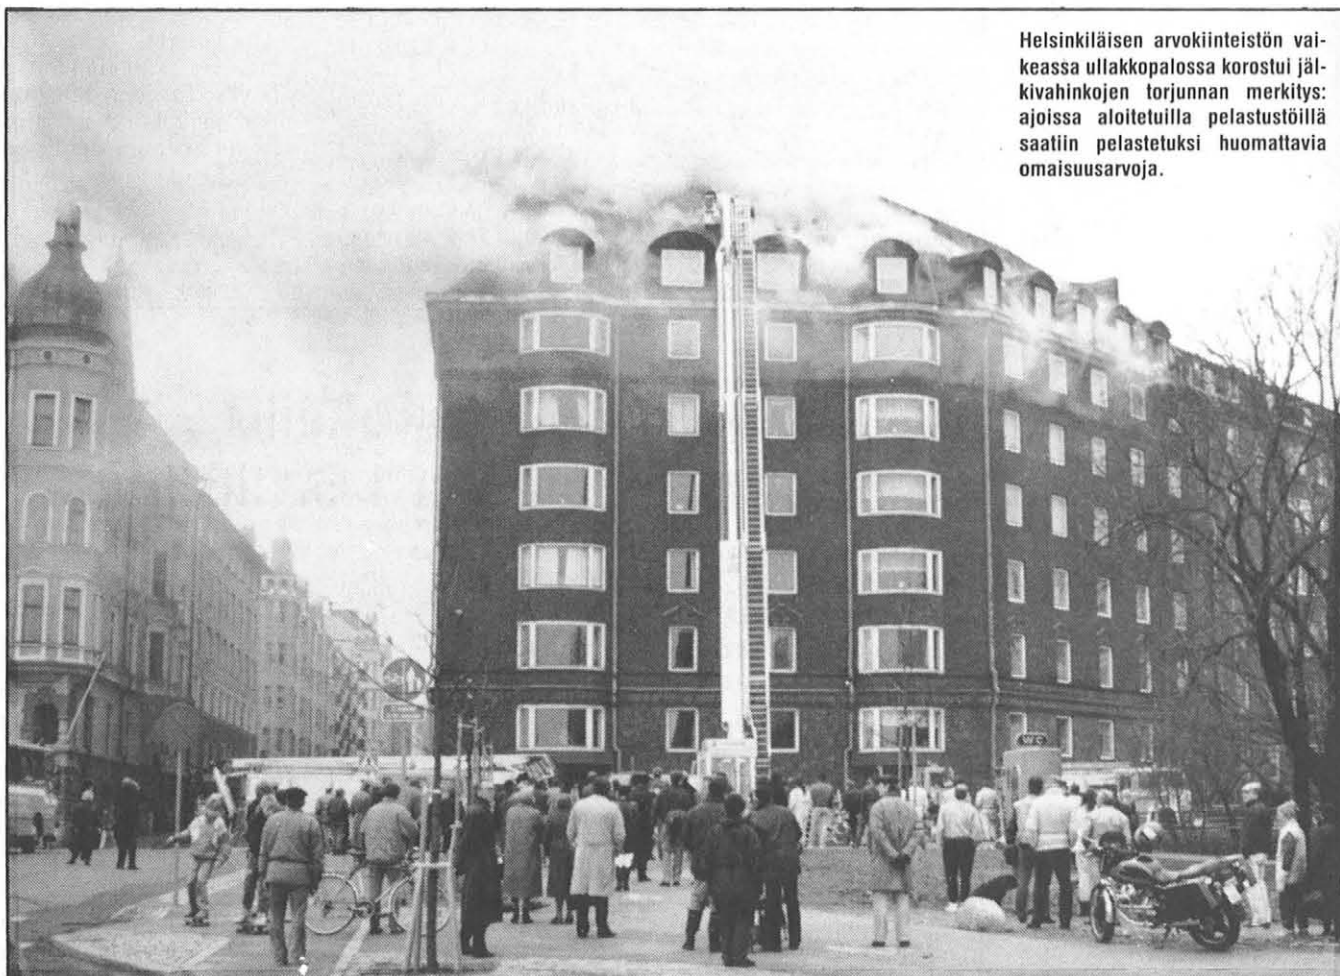
Helsingiläisen arvokiinteistön vaikeassa ullakkopalossa korostui jälkivahinkojen torjunnan merkitys: ajoissa aloitetuilla pelastustöillä saatiin pelastetuksi huomattavia omaisuusarvoja.

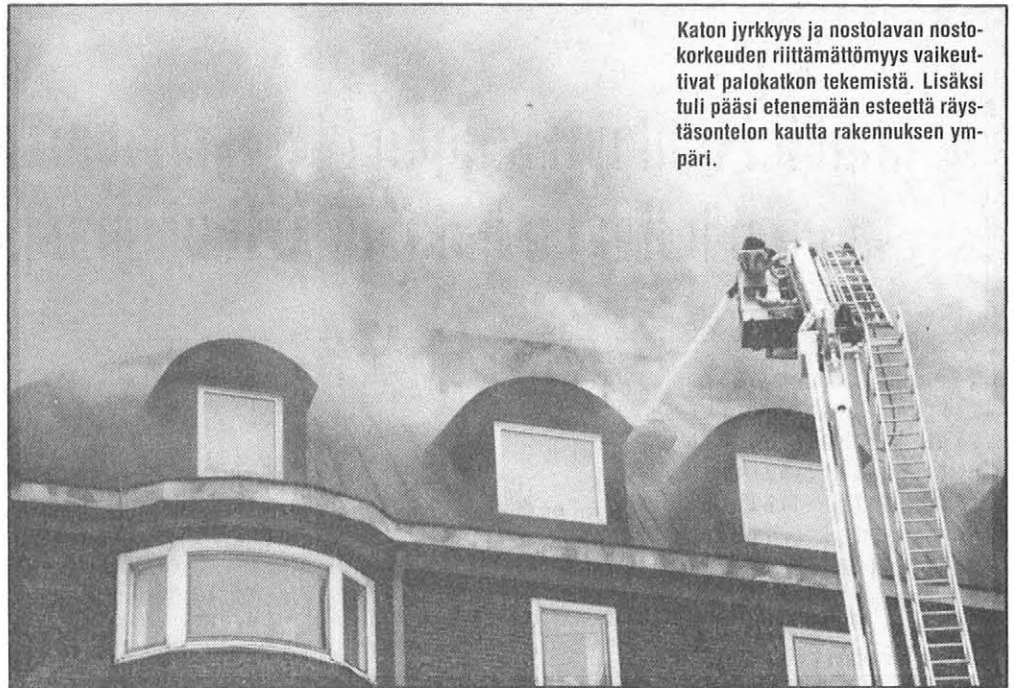
Lisäksi totesimme, että räystäitä kiersi sekä katujen että sisäpihan puolella erillinen onkalo, jossa myöskään ei ollut minkäänlaisia palokatkoja.

Koska käyttöullakon kattoa ei saatu avatuksi, esti kuumuus sammutushyökkäyksen oven kautta ullakolle. Samaan aikaan tuli pääsi esteettä kiertämään koko ylimmän asuinkerroksen räystäsonkaloita pitkin, joihin pääsi käsiksi ainoastaan huoneistojen sisäkautta seiniä purkamalla tai kun tuli oli polttanut rakenteet puhki.

Katon jyrkkyys ja nostolavan nostokorkeuden riittämättömyys vaikeuttivat palokatkon tekemistä. Lisäksi tuli pääsi etenemään esteettä räystääsonkelon kautta rakennuksen ympäri.
