Jaospäällikkö Bo Winqvist

Ravintolapalo uhkasi koko kerrostaloa Helsingissä

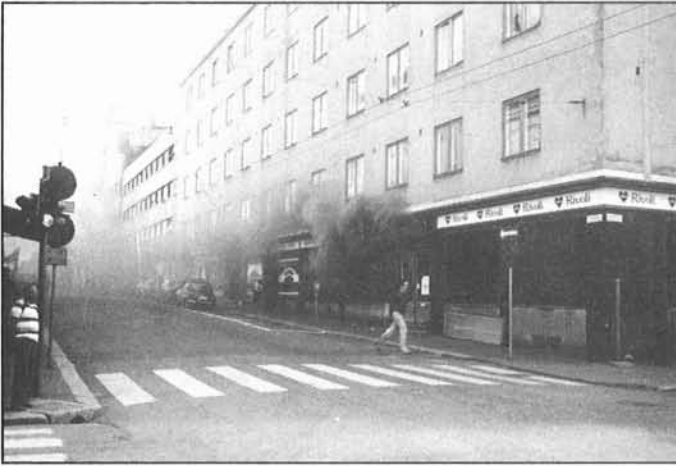
Kuva 1.

ravintolan oven kautta Albertinkadulle ja tallensi palon kehityksen ja sammutuksen erinomaisen valokuvin (kansikuva ja kuvat 1—5).

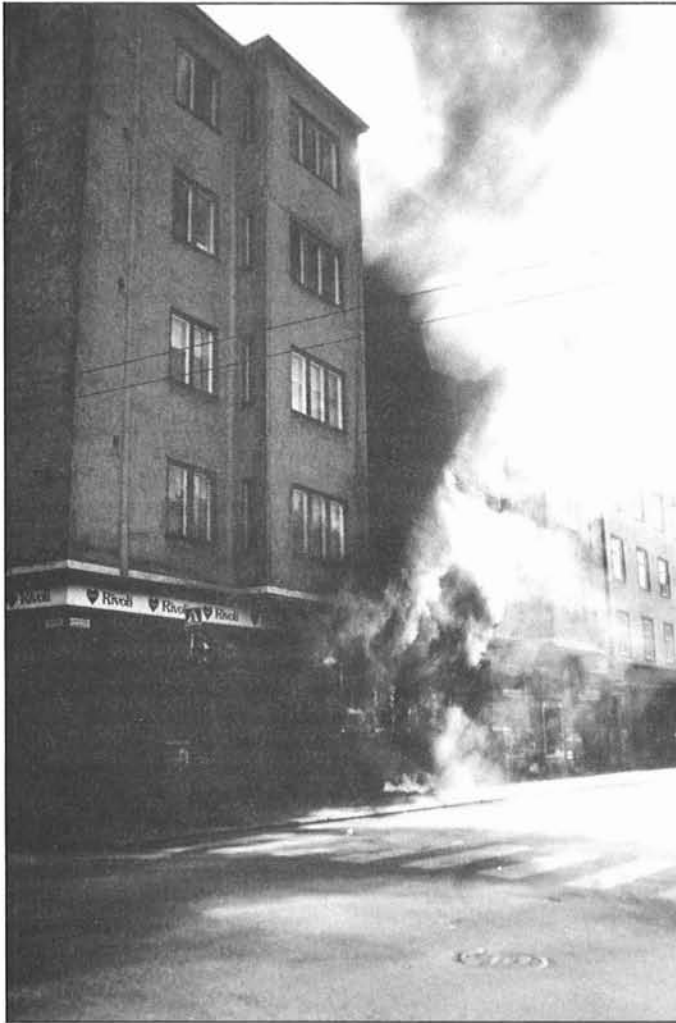
Kuva 2.

Ravintolasalin ikkunat rikkoutuivat kuumuudesta ja helähtivät paineesta Kalevankadulle. Liekit nuoleksivat samanaikaisesti toisen kerroksen huoneistojen ikkunoita (kuva 2) Lähestyvien

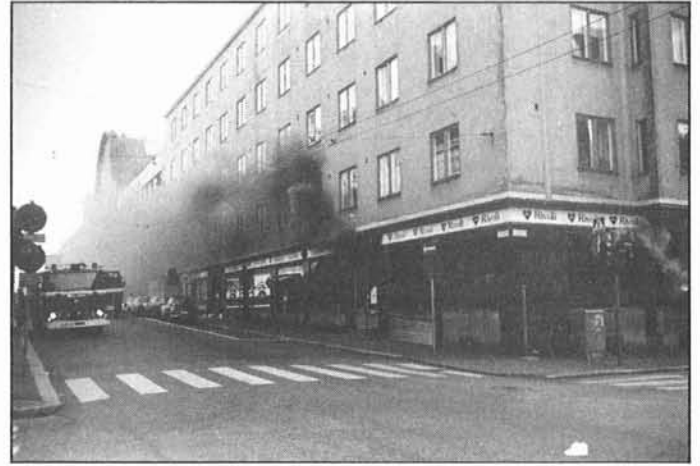
Kuva 3.

Ensimmäiset sammutusyksiköt saapuivat paikalle kello 16.09 Erottajan paloasemalta (kuva 3). Tämän jälkeen tilanne nopeasti kehittyi seuraavien ikku-

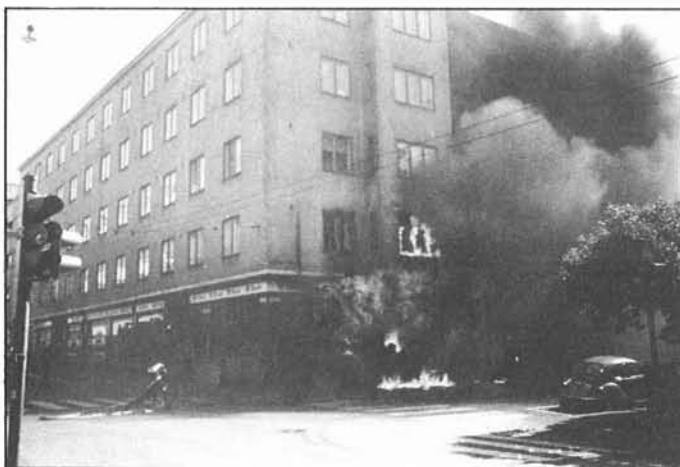
Kuva 4.

Pian paikalle ensiksi tulleen sammutusyksikön esimiehen ilmoitettua hälytyskeskukseen: ”palaa hyvin”, vuoromestari *Paavo Arokanto* ja pelastusyksikkö Keskuspalosemalta ja Erottajan paloaseman tikasyksikkö saapuivat kohteeseen (kuva 4).

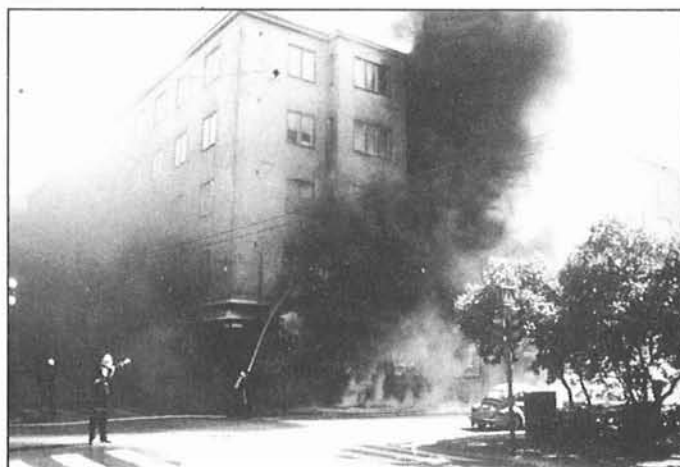
Kuva 5.

Ilmoitukseen reagoi radioliikennettä valvonut päivystävä palomesari *Bo Winqvist* palolaitoksen koulutuskeskuksessa Haagan paloasemalla käskien hälytyskeskusta hälyttämään vahvistukseen paikalle kolme sammutusyksikköä, säiliöyksikön ja nostolavayksikön sekä ilmoittaen samalla lähtevänsä paikalle. Arvio perustui palokunnan kohdetuntemukseen. Joitakin vuosia aikaisemmin talviolosuhteissa ja sydänyön tunteina ravintola Rivoli vauhditti pääkaupungin sammutusmiehistöä edellisen keran. Silloin keittiöstä levinnyt tuli useamman asuinhuoneiston lisäksi pääsi pujahtamaan ja pureutumaan ullakko-rakenteisiin. Samoihin aikoihin eli kello 16.11 vuoromestari selvitytti sammutussuihkut sekä Albertin-että Kalevankadun puolelta, käski tiedustelun yläpuolisiin tiloihin ja hälytti paikalle täydennyslähden (kuva 5).

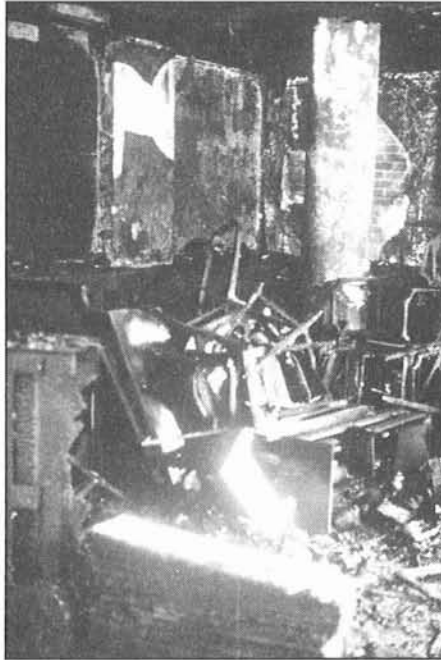
Kuva 7.

muutaman minuutin sisällä tuhosi 9 x 15 metrin suuruisen ravintolasalin melko täydellisesti (kuva 7). Ravintolatalaan selvitetyn toisen suihkun avulla aloite pian saatiin palokunnan käsiin ja vahingot toisessa Albertinkadun puoleisessa ravintolasalissa rajoittumaan lähinnä savuvahinkoihin ja vähäisiin lämpötilavaurioihin. Ravintolan keittiöön ja kolmanteen ravintolasaliin tuli pelkästään noki- ja savuvahinkoja, jotka toki aiheuttivat melkoisia maalaus- ja pesukustannuksia omistajalle nekin (kuva 8).

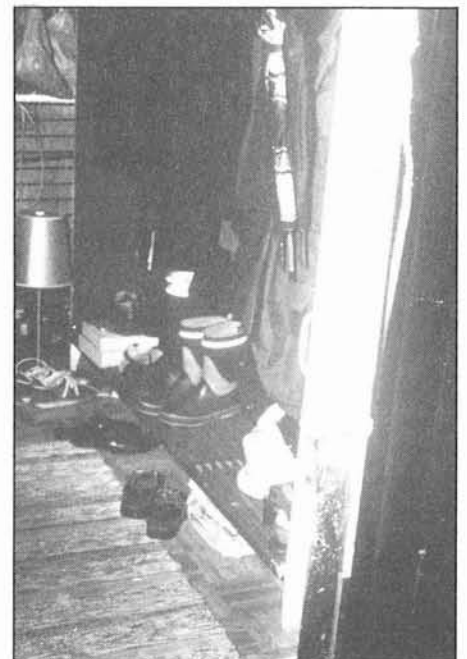
Kuva 10.

Arvioidun syytymispaikan yläpuolisten asuinhuoneitten sammutus onnistui erittäin nopeasti kun vahvistuksena paikalle saapunut Haagan yksikkö selvitti porrashuoneessa tiedustelu- ja pelastustehtävää suorittamassa olleille Erottajan yksikölle tarvittavan suihkun. Näin lämpötilavahingot irtaimen omaisuuden lisäksi kohdistuivat pääasiassa vain lähimpänä ikkunoita oleviin seinäpin-toihin (kuva 9). Kuitenkin savusukelta-jien jo ovelta kohtaamien palokaasujen lämpötila oli noussut yli sadan asteen, sillä lakka oli osaksi sulanut etäällä ikkunoista olevien, huoneistoa porrashuoneeseen johtavien ovien pielistä ja puitteista (kuva 10).
