## Viisi menehtyi rivitalopalossa Joensuussa

# Huoneiston osastoinnin pitäisi ulottua vesikattoon saakka

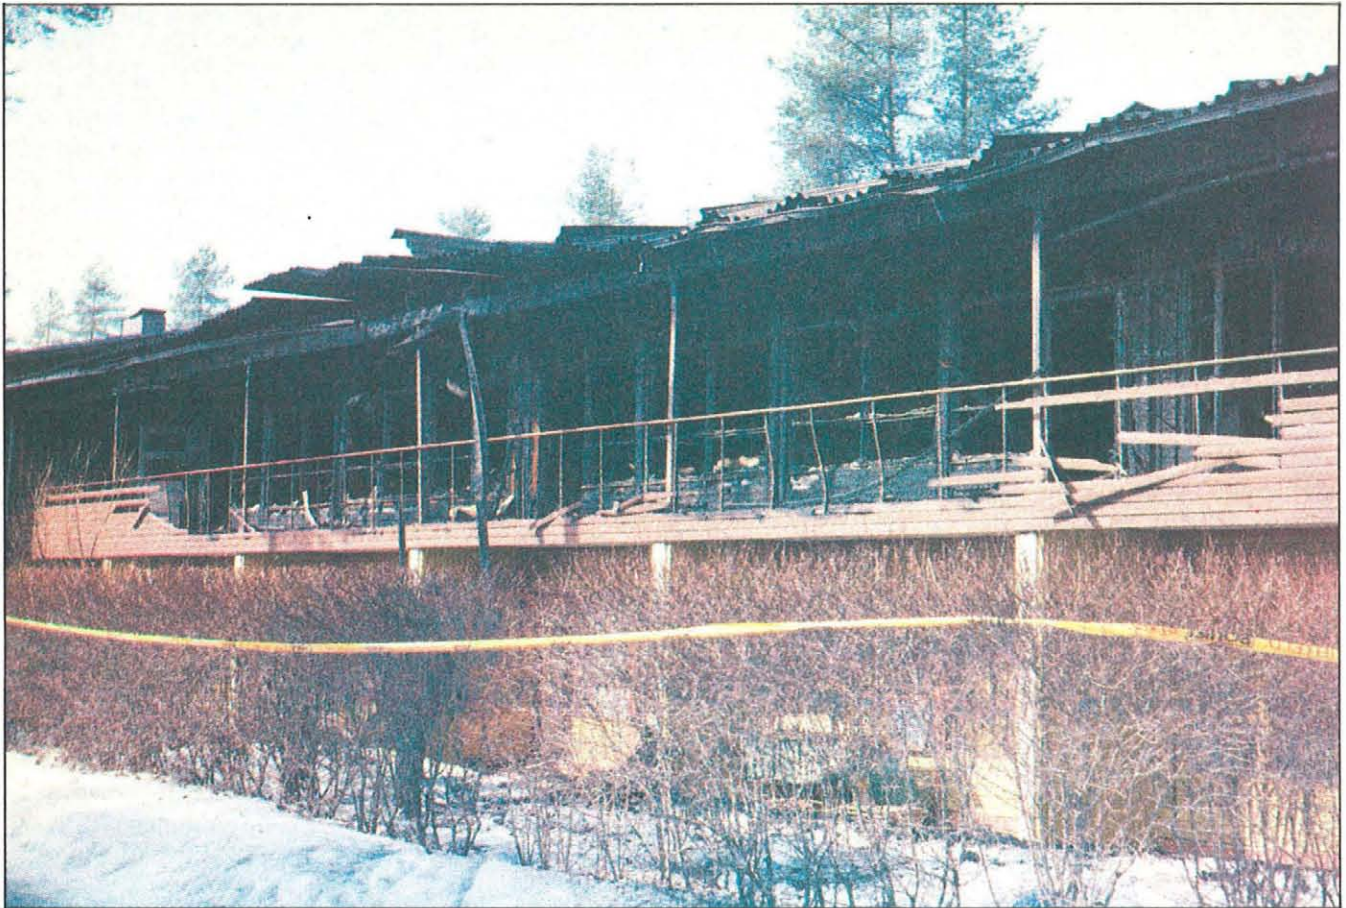
Rivitalo (B-talo) parvekkeen puolelta sivulta.

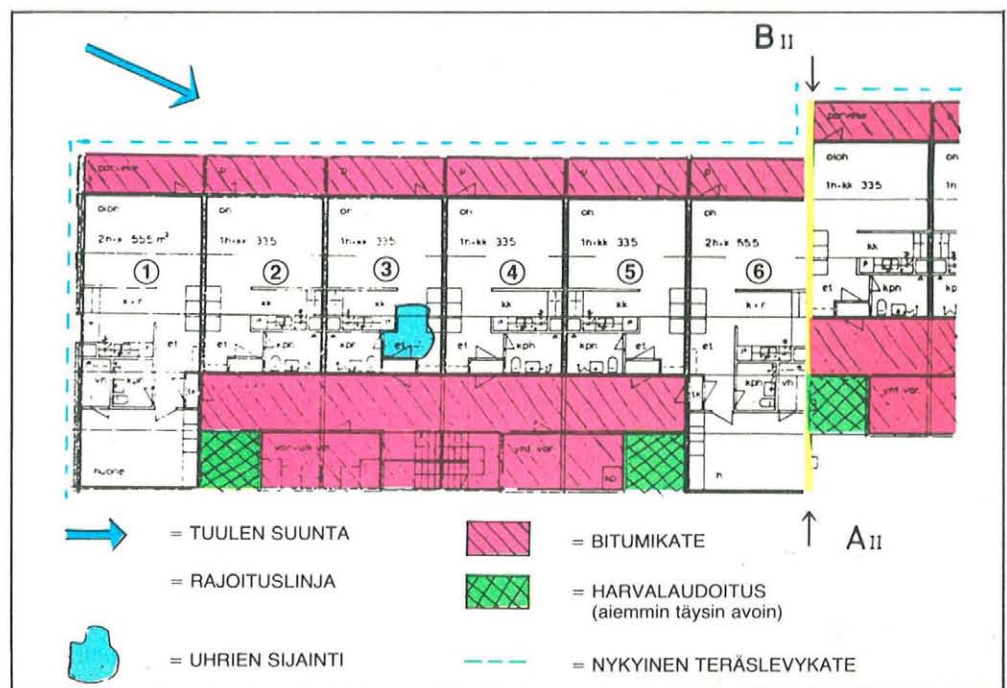
B-talon II-kerros rakenneselvityksineen ym. tietoineen.

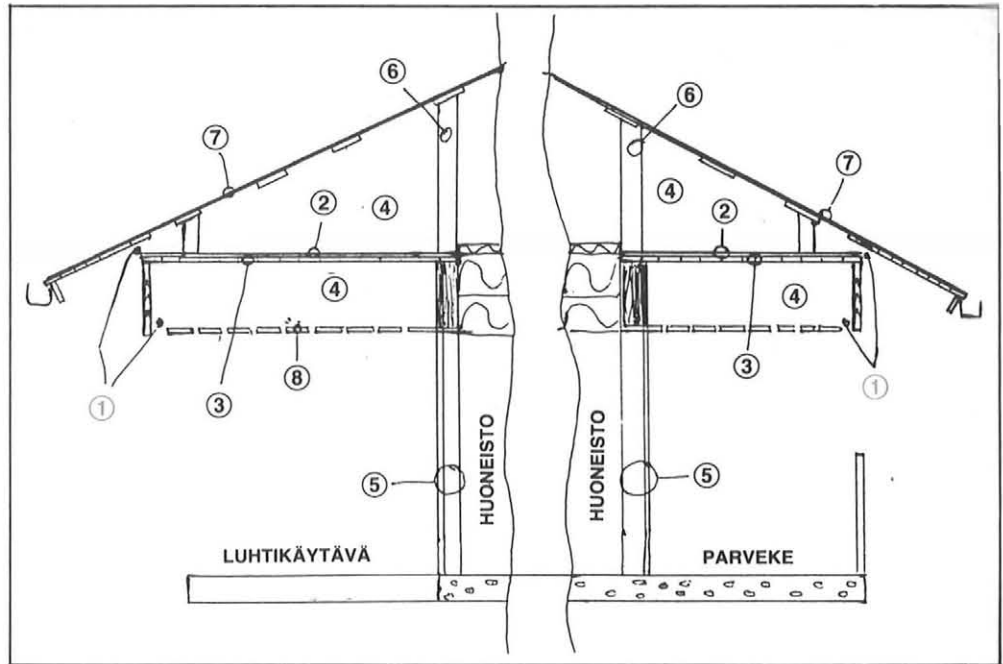
Rakennus oli 1973 rakennettu tasakattoinen rakennus, jonka katto oli 3 vuotta sitten muutettu harjakattoiseksi. Kateaineena oli profiloitu teräslevy. Vanha tasakatto oli poistettu vain huoneistojen kohdilta. Luhtikäytävän ja parvekkeen osalle oli jätetty bitumikate alusrakenteineen täysin ennalleen. Muutostyön yhteydessä myös päätyhuoneiston ja varastotilojen välinen tila oli muutettu katetuksi. Vain näön vuoksi ko. väliin oli asennettu harvalaudoitus. Tämä ratkaisu takasi ullakon tehokkaan tuulettuksen ja sen vuoksi auki jääneestä 2. huoneiston ovesta liekit pääsivät esteettömästi ullakolle sytyttäen entisen kolmikerroksisen bitumikatteen rakenteineen tuleen. Ullakolla A- ja B-talojen liittymäkohdassa oli 9 mm:n minerit-levy sekä vesikattoa vasten B-talon puolella pa-suojalevy (50 mm). Tämä rakenne esti osaltaan ratkaisevasti lie-

Karkea leikkauspiirros 2. huoneiston kohdalta: 1) tuuletusroot, 2) bitumikate, kolme kerrosta, 3) aluslaudoitus, 4) tuulettuva tila (tosi tehokas), 5) normaali seinärakenne, paneelilaudoitus, 6) harjakaton tukirakenteet, 7) teräslevykatte, 8) harva laudoitus. Liekkien ollessa luhtikäytävässä ja parvekkeella, liekit eivät päässeet vapaasti vesikatteen ulkopuolelle. Huomattava osa liekeistä kulkeutui ylimmäisen tuuletusraon (1) kautta ullakolle nykyisen teräslevykatteen alapuolelta. Katetta oli pidennetty n. 50 cm entisen tasakattorakenteen ohi.

1. osastointi tulisi olla aina huoneistoittain vesikattoon saakka.
2. ullakotilaan (myös osastoituu) tulisi olla pääsymahdollisuus katon kautta (kattoluukut); päädystä on usein mahdotonta päästä ullakoille.
3. tasakattoja muutettaessa harjakattoisiksi, tulisi entinen kattorakenne poistaa täydellisesti; ei useita onkaloita rakenteisiin.
