# Jokelan junaturma käynnisti mittavat pelastustoimet

# Suuri ylinopeus sakeassa sumussa teki Jokelan juna-turmasta väistämättömän

**Onnettomuusjunassa Tuusulan Jokelassa 21.4. 1996 oli 144 ihmistä. Heistä neljä menehtyi: veturinkuljettaja, veturissa ollut miesmatkustaja ja kaksi junan toisen päivävaunun miesmatkustajaa (Pt 4/96).**  
**Onnettomuuden syynä oli erittäin suuri ylinopeus ratatyöalueella sivulle johtavaan vaihteeseen ajettaessa.**

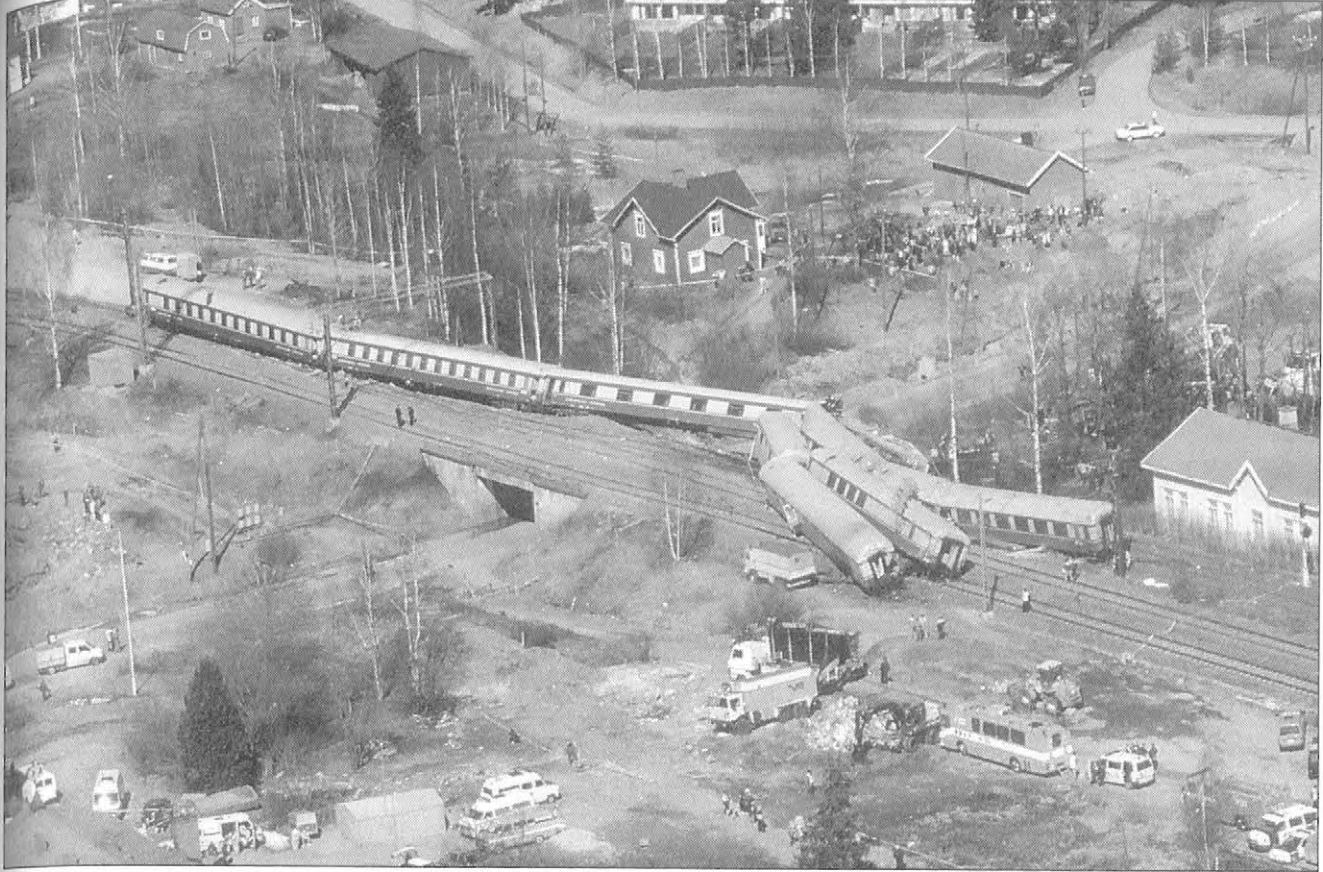
Ratapenkkaan suistunut veturi kääntyi keula tulosuuntaan, jolloin vaunuletkan toinen päivävaunu (2) iskeytyi sitä vastaan. Vaunu 3 on ravintolivaunu, 4-7 ovat makuuvaunuja. (Pressfoto)

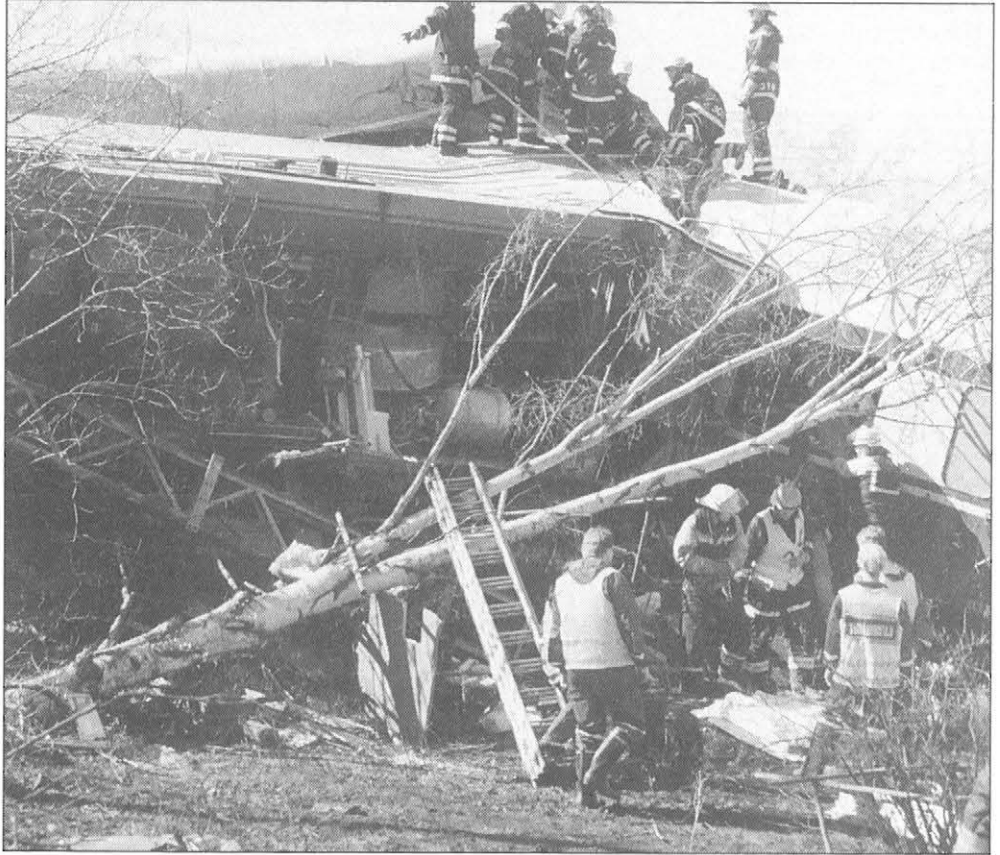
Oikealla 1. päivävaunu, vasemmalla ravintolavaunu. Ajojohtimet ja niiden kannatinyliväät murskautuivat osin vaunujen päälle. Virta katkesi kuitenkin välittömästi, eikä lisävahinkoja tapahtunut.

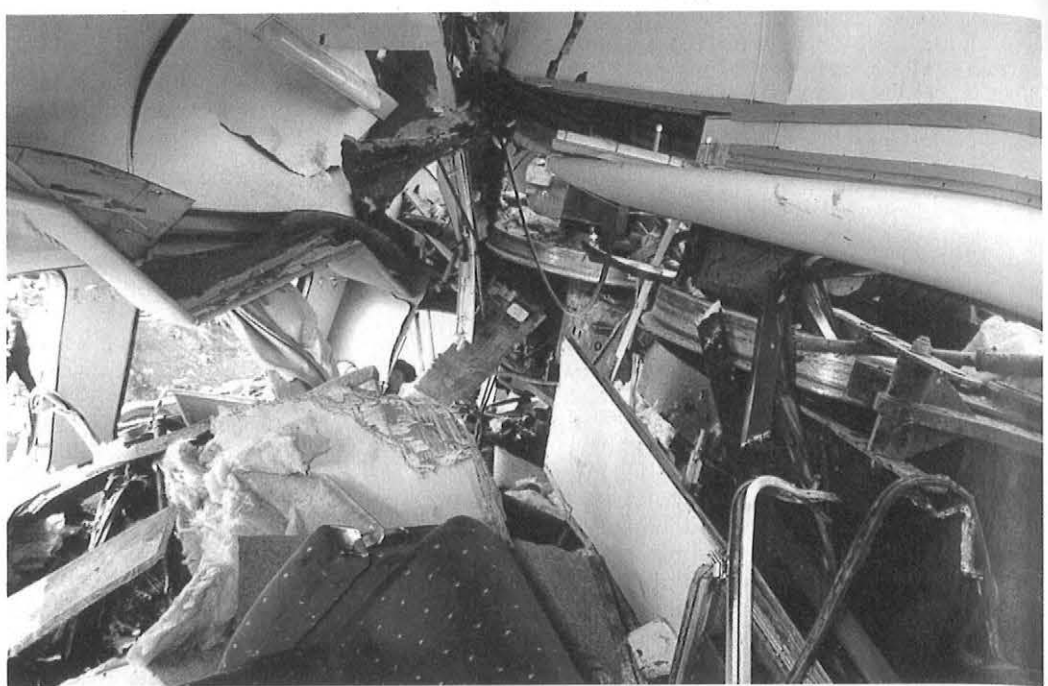
Sisäkuva veturin etuosaan taittuneesta päivävaunusta. Onnettomuudessa pahiten loukkaantuneet ja kuoolleet matkustajat istuivat vaunun tässä osassa. Kuvassa oikealla näkyvät kaatuneen veturin telin pyörät.

Uusia päivävaunuja rakennettaessa ja vanhoja kunnostettaessa tulee entistä enemmän huomioida penkkien lattiakiinnitys. Penkit eivät saa irrota lattiaasta junan hidastavuudesta ja matkustajan törmäämisestä penkkiin. Penkkien kiinnitysten on täytettävä olemassaolevat normit.

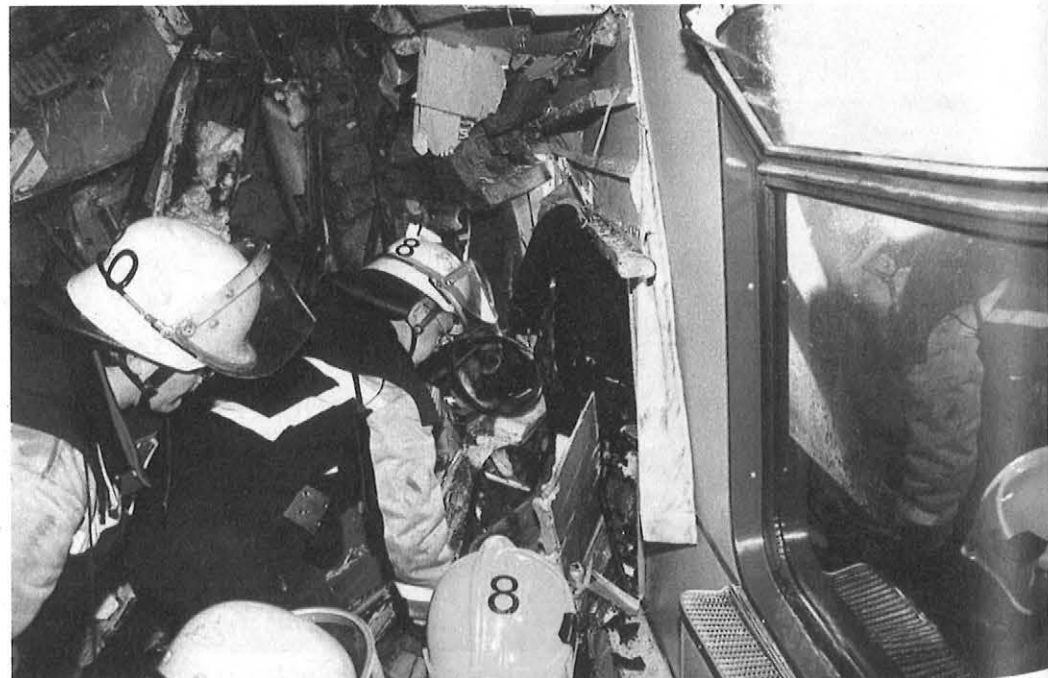
Yli seitsemän tuntia puristuksissa ollut naismatkustaja on juuri saatu irrotetuksi ja pelastusmiehistö irrottaa onnettomuudessa menehtynyttä. Kuvassa vasemmalla näkyy koko vaunun lävistänyt veturin etuosa.

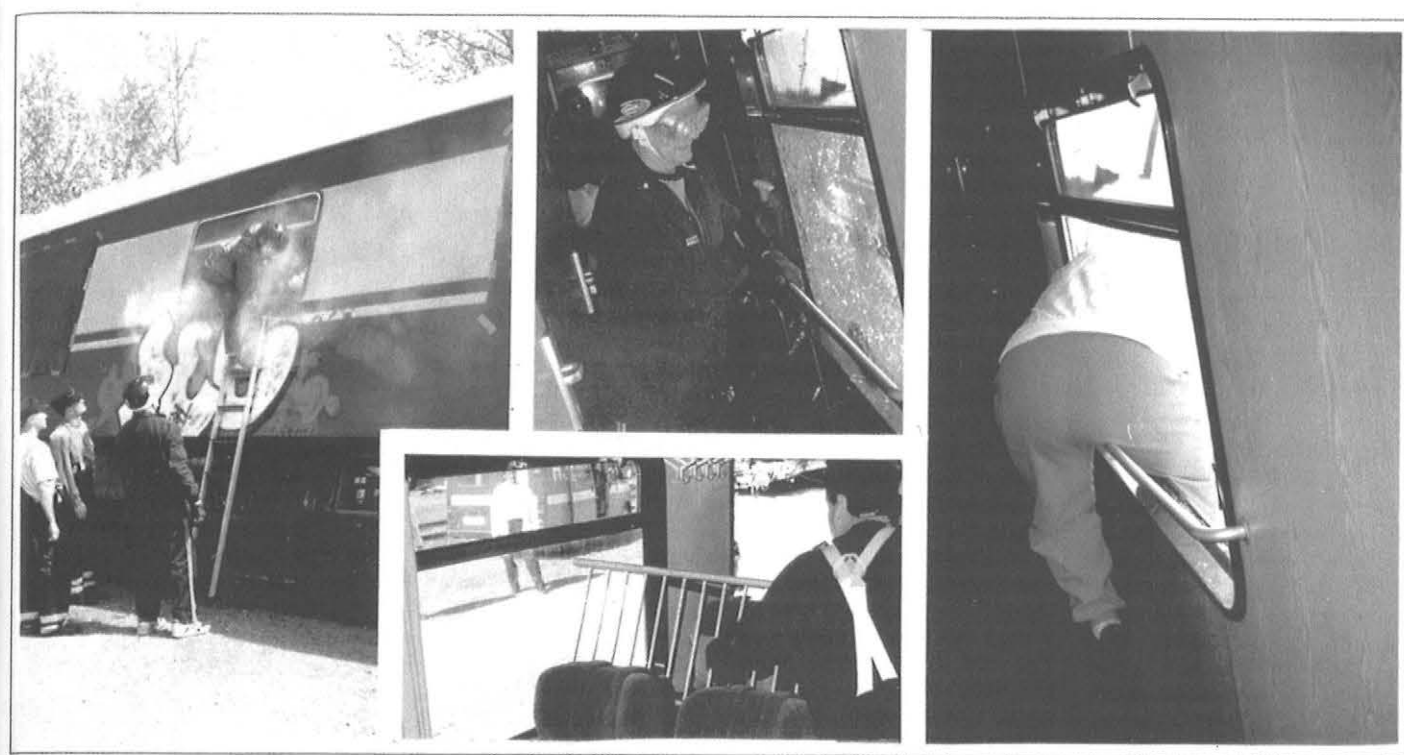
Makuuvaunuyhtistä on todellisessa onnettomuustilanteessa vaikea poistua, jos vaunu on voimakkaasti kallellaan ja hyttiosasto ja käytävä täynnä savua, eli siellä on täysin pimeää. Koetilanteessa eläkeläispariskunta ja 10-vuotias poika pääsivät ulos makuuhyttistä kuudessa minuutissa. Vaikeutena oli aluksi lattian liukkaus; oli vaikea saada ovi avatuksi ja päästä käytävään. Toinen ongelma oli saada käytävän ikkuna rikotuksi.

Makuuvaunujen käytävien ovirakenteita on korjattava. Ikkunat pitäisi saada rikki myös hyttiosastojen tikkailla, joiden sovelluttava myös pelastautumiseen.

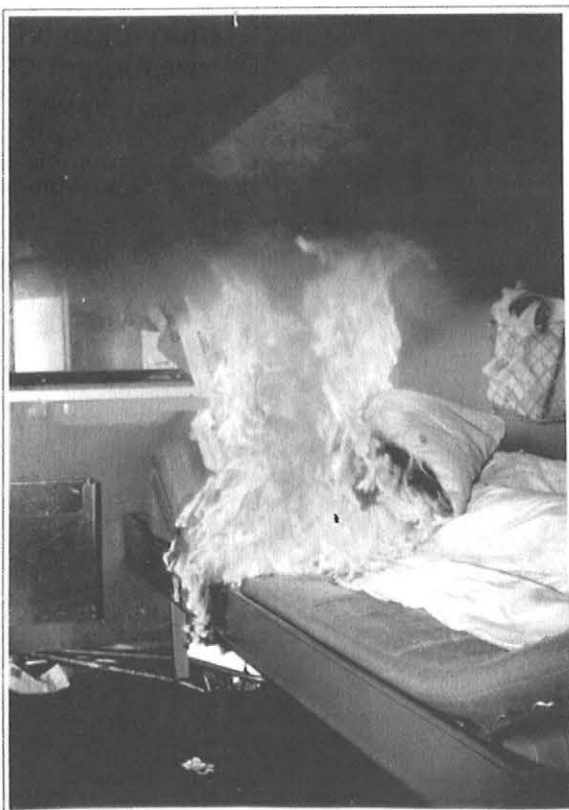
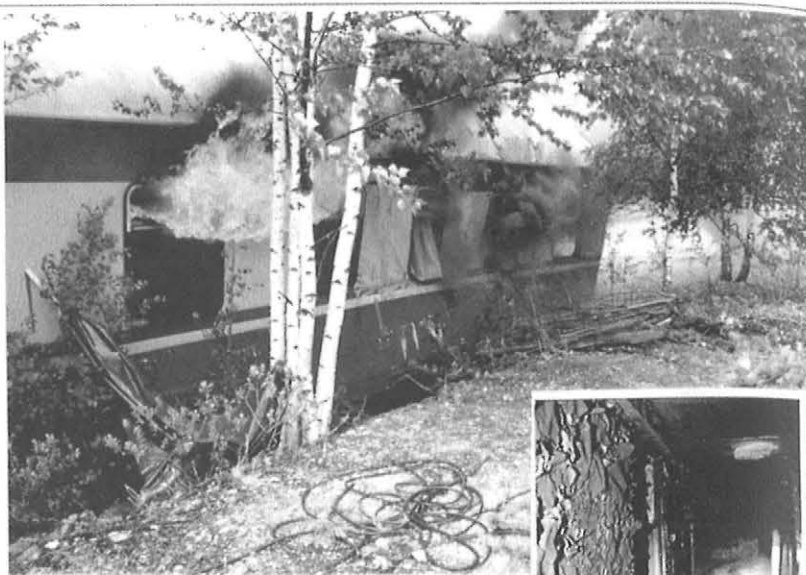
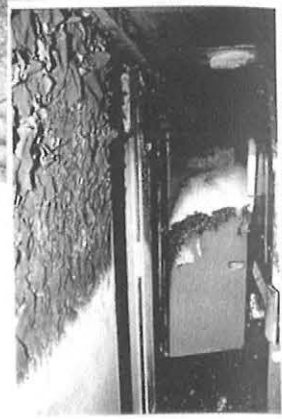
POLTTOKOKEET

Junan tekstiilit on käsitelty palamattomiksi. Makuuvaunuhytin lakanoista palosuojaus katoaa kuitenkin pesussa. Palo leviää nopeasti, jos se saa riittävästi ilmaa. Kuvassa (vas.) tilanne, jossa palava tulitikka on laitettu lakanalle noin minuuttia aikaisemmin. Hyttiosastoon kehittyy nopeasti häkää, jos ikkuna ja ovi ovat suljetut, vaikka osasto ei syty ilmiliekkeihin. Tuuletusikkunan ollessa auki hyttiosasto tuhoutuu kymmenessä minuutissa. Tuli ei kuitenkaan leviä viereisiin hytteihin eikä käytävälle. Jos hytin ovi on auki, tuli leviää hetkessä vaunun käytävään.

Makuuvaunuissa käytettävien liinavaatteiden palonkäsittelystä ja käsittelyn uusimisesta tulee antaa ohjeet, jotka varmistavat riittävän turvallisuustason säilymisen.

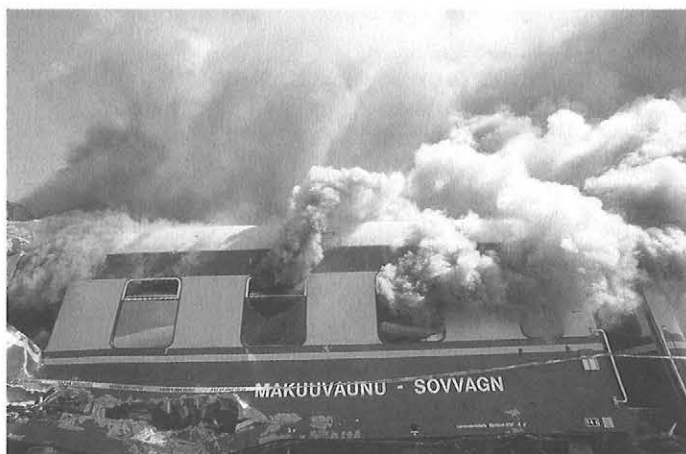
Savun täyttämästä junavaunusta pelastautuessa ongelmia aiheutui ikkunoiden rikkomisessa. Siihen tarkoitettu pikku vasara on käytännössä ainoa helppo keino rikkoa ikkuna. Vasarat saattavat usein hävitä, eikä niitä pyritä erityisen tehokkaasti korvaamaan uusilla, koska ne hyvin nopeasti häviävät uudestaan. Kuvat: Jyrki Vesa.

Vaunujen pelastautumisvälineiden laatua, sijoitusta, kiinnitystä ja käyttöohjeita on merkittävästi parannettava.
