# Rahtilaiva Sallan tulipalo

Palopäällikkö Jyrki Karppala

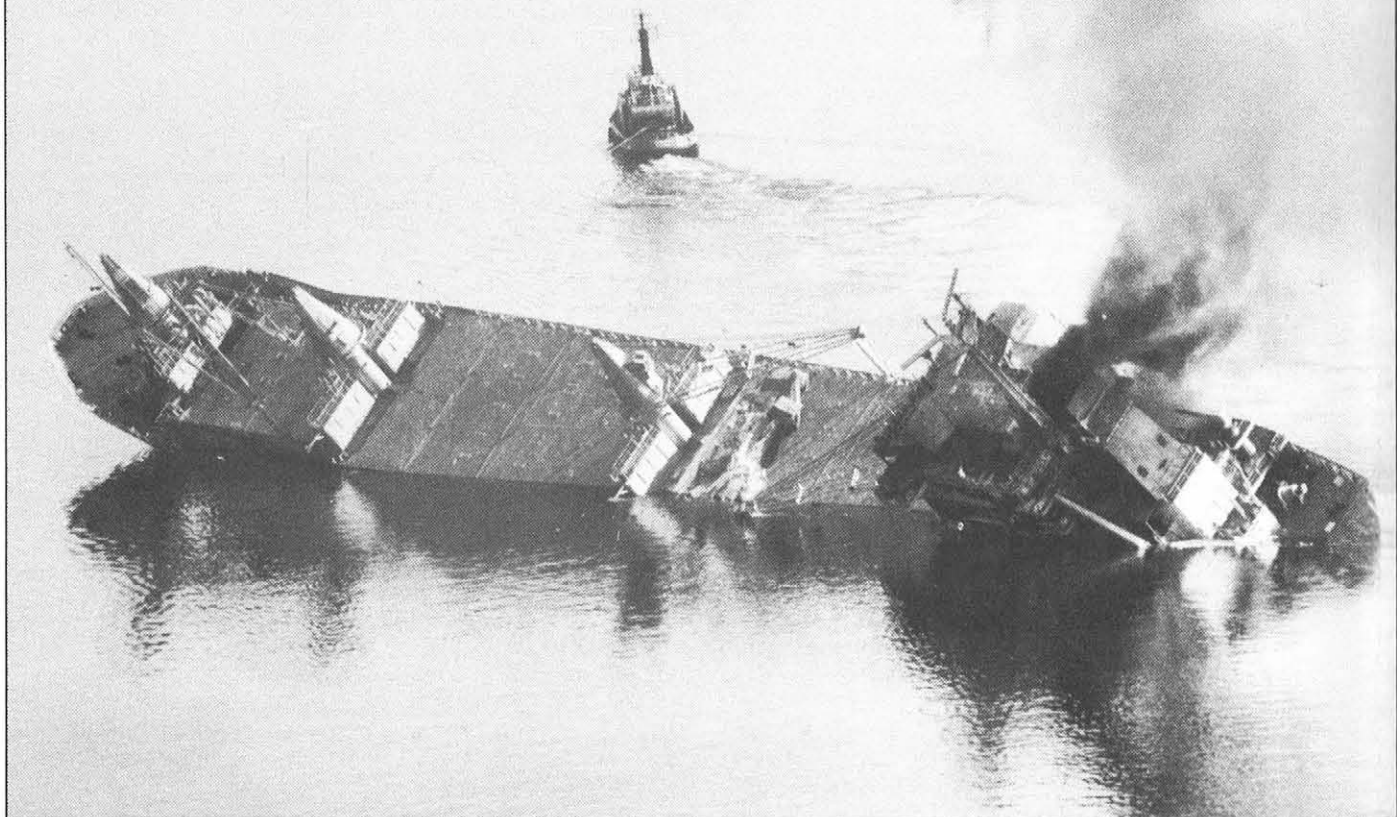
Sallaa hinataan. Tässä vaiheessa palo ei vielä ole levinnyt komentosillalle asti.

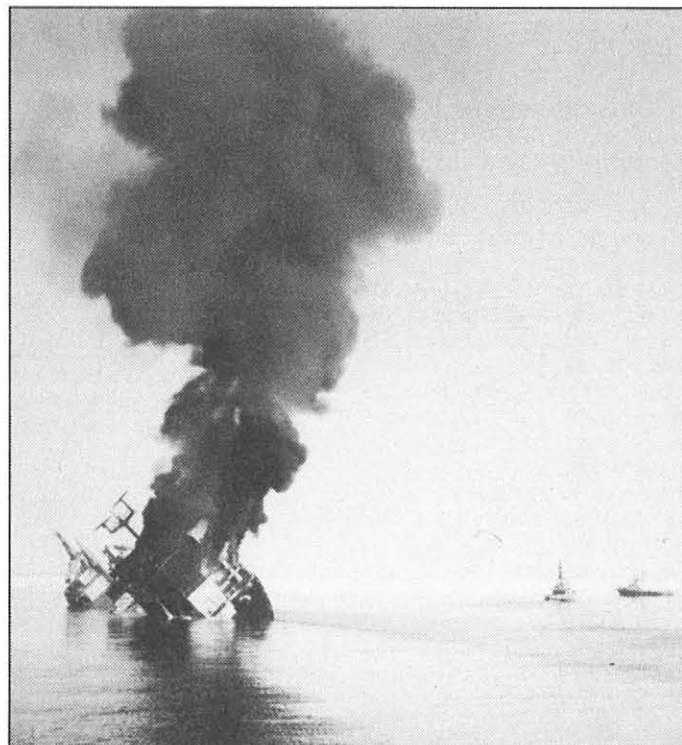
Palo on kiihtynyt polttoainepäiväsäiliön yläosan revetessä.

Päivasäiliöiden oikea yläkulma repesi klo 13.08 ja aiheutti palon leviämisen näyttäväksi avopaloksi. Samoin yhden öljysäiliön huohotusputkistoon syttyi palo ja säiliön kuva alkoi piirtyä sisäisen lämmön vaikutuksesta aluksen kylkeen maalin rapistessa.

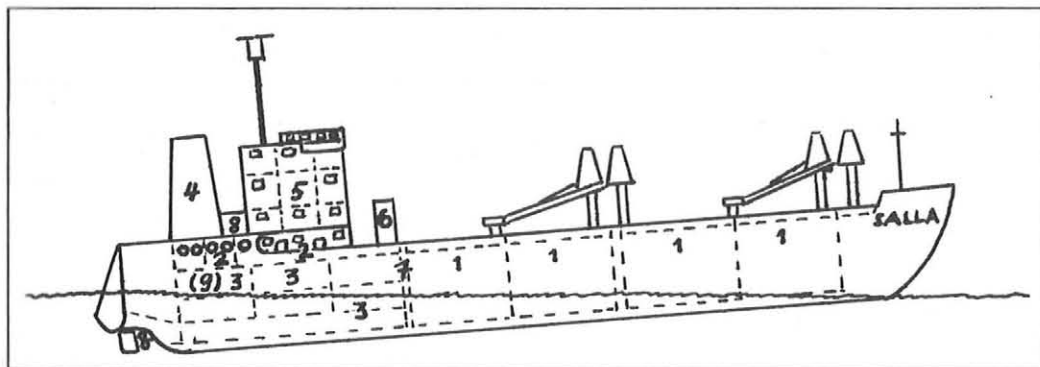
Poikkileikkauskaavio: 1) lastiruumat, 2) hytti- ym. tiloja, 3) öljysäiliöt, takana konehuonetilat, 4) savupiippu, 5) hyttejä, 6) happi- ja asetyleenikeskukset, 7) välitila perärakenteiden ja lastiruumien välillä, 8) päiväsaaliot ja 9) konehuone.

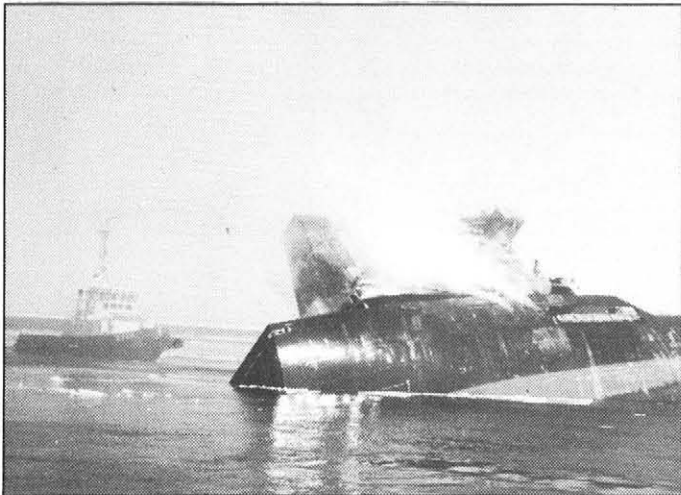
Ulkopuolinen sammutus tuottaa tulosta, sisätiloissa palon eteneminen jatkuu alaspäin kansitasolta. Kuumin öljysäiliö näkyy maalittomana kyljessä.
