*Palopäällikkö Risto Kaarna  
Palopäällikkö Niilo Jokela*

## S/S Imatran uppoaminen Saimaalla

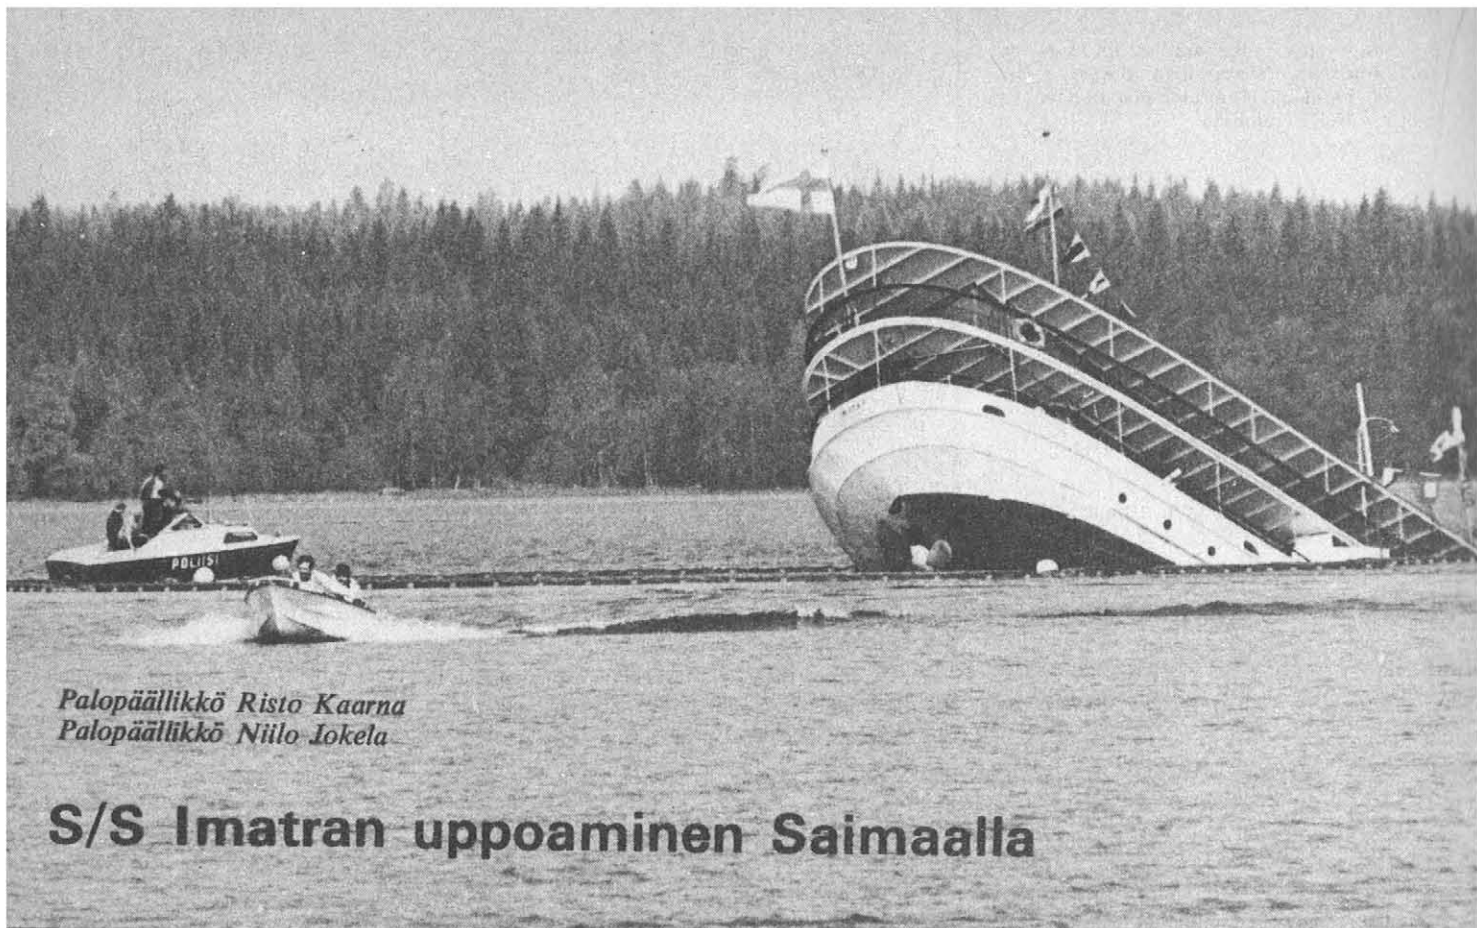
**Kesäkuun 9. päivään iltana noin klo 21.30 puksutteli 70 vuotta Saimaalla seilailut S/S Imatra kesän toista reitituvoroaan kohti Mikkeliä, kun laiva yhtäkkiä törmäsi vedenalaiseen kariin ja alkoi välittömästi upota. Pohjakosketuksen aiheutti laivan poikkeaminen ahtaalta väylältä, jolta tukkilautta oli samana päivänä vionyt länsireamarin.**

◀  
S/S Imatra perä tukevasti karilla ja keula pohjamudassa. Nostamisen jälkeen laiva havaittiin ehjäksi. Upottava vesi oli päässyt laivaan ikkunaluukuista.

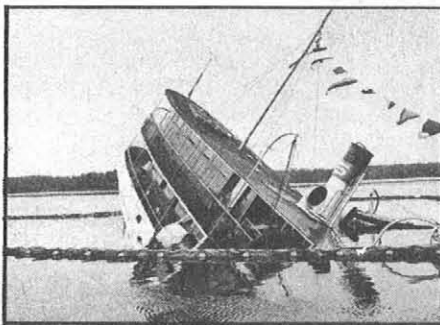
Laivahylyn asennosta johtuen olivat tiedustelutehtävät vaikeita.

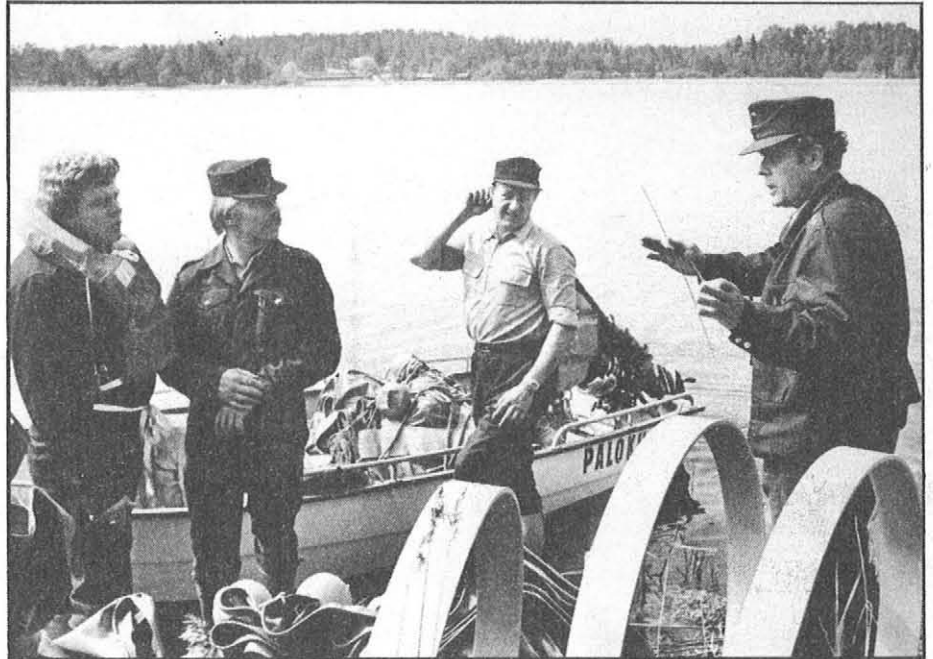
Pelastusveneistä jäi osa käyttämättä vähäisen matkustajamäärän vuoksi. — Ovatkohan muuten pelastusveneet yleensä riittävän nopeasti ja turvallisesti irroitettavissa.

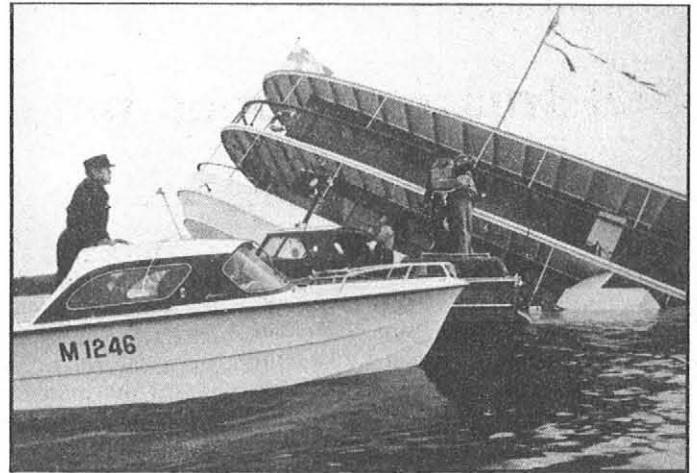
Laivan polttoainejärjestelmä vaurioitui karilleajossa, sillä välittömästi todettiin polttoöljyä valuvan vesistöön. Palokunnat ryhtyivät öljyntorjuntaan, mutta se oli puutteellisen kaluston vuoksi enemminkin muodollista. Kaupungin palokunnan puomit näet suurimmalta osin olivat samanaikaisesti Heinolan öljyvahinkoalueella lainassa. Seuraavaksi aamuksi saatiin öljypuomia Savonlinnasta. Öljyvahinko sinänsä ei ollut merkittävä, sillä suurin osa öljystä haihtui nopeasti.

Öljyvuomin selvitys pelastusveneellä tällaisessa tilanteessa pistää jo raapimaan korvakin. — Oikealla palopäällikkö Risto Kaarna.

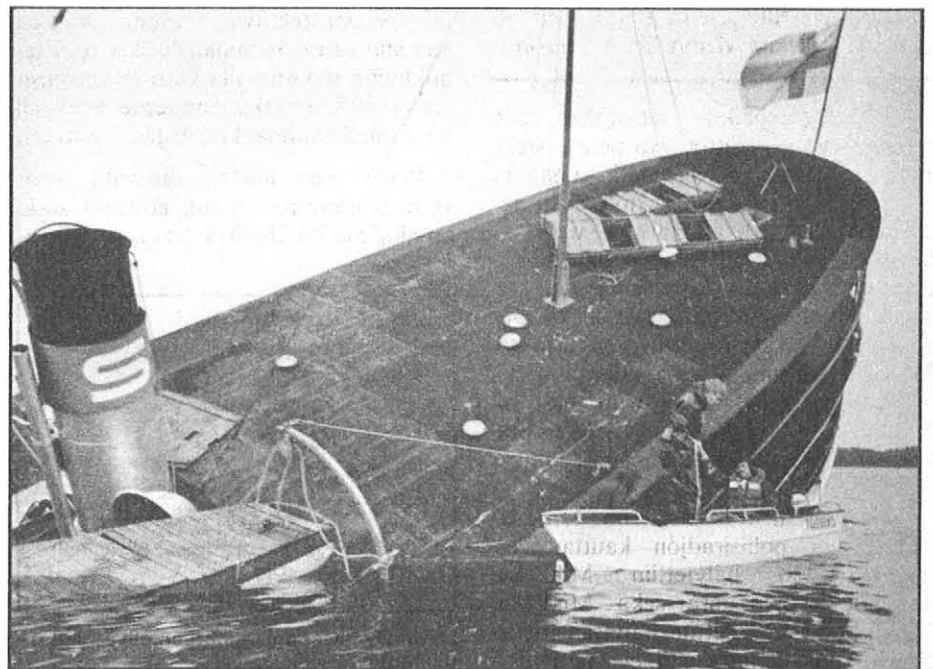
Suurin haitta pelastussukeltajilla oli vastaan tuleva irtomainen tavara aina pakastekaapista alkaen.
