## LÄHES 50 MILJ. MK:N PALOVAHINKO

# Sitkeä elektroniikkavaraston palo Pitäjänmäellä Helsingissä

# Jälkivahinkojen torjunta Alcatelin varastopalon yhteydessä

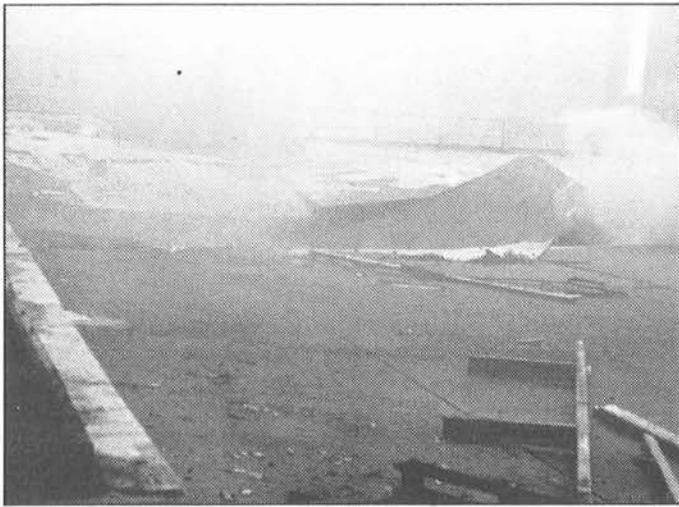
Kuva 2. Näkymä Valimotien puolelta. Keskellä savun seassa sortunutta ja sortumaisil- laan olevaa varaston kattoa. Kattoa sortui tai painui merkittävästi noin 500 m<sup>2</sup>.

Sitkeä palo saatiin palokun- nan hallintaan vasta kuuden tunnin ponnistelujen jäl- keen. Betonisen yläpohjan osittainen sortuminen ja jat- kuva sortumavaara sekä voimakas myrkyllinen sa- vunmuodostus hidastivat sammutus- ja pelastustöitä. Palomiehistö työskenteli an- siokkaasti tosi vaikeissa olo- suhteissa. Palo jatkui pienis- sä pesäkkeissä vielä parin päivän ajan. Pesäkkeet si- jaitsevat sortuneiden beto- nielementtien alla, jonne vettä ja vaahtoa oli vaikea

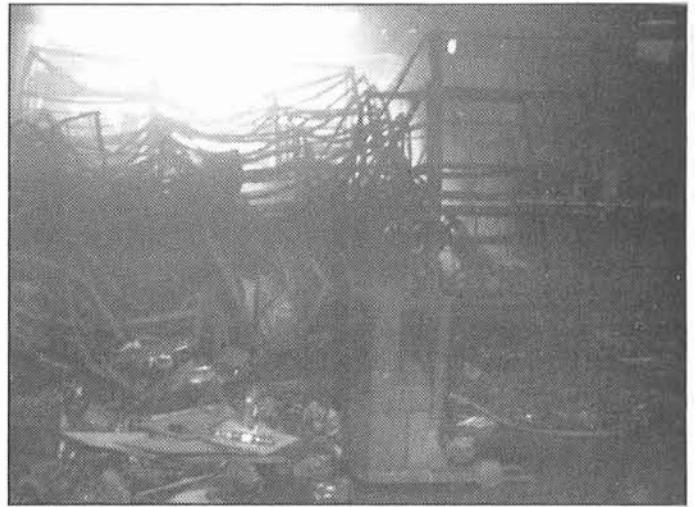
Kuva 3. Savun keskellä hämöttäviä sortuneita ja taipuneita metallirakenteisia varasto- hyllyjä. Taustalla sortuneen katon muodostama valoaukko.

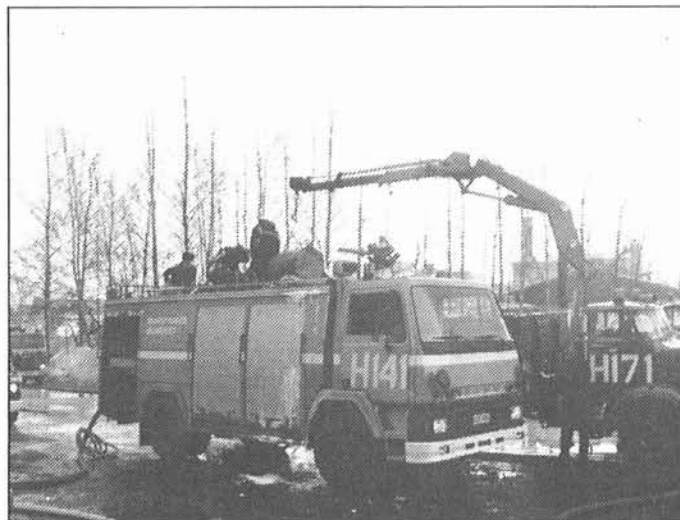
Kuva 4. Sammutustyössä käytettiin runsaasti vaahtoa. Vaahtoauton vaahtonestesäili- ötä täydennettiin useamman kerran.
