Palontorjunta Brandvärn

N:o 3/1965

Autolautta Finnhansan palo

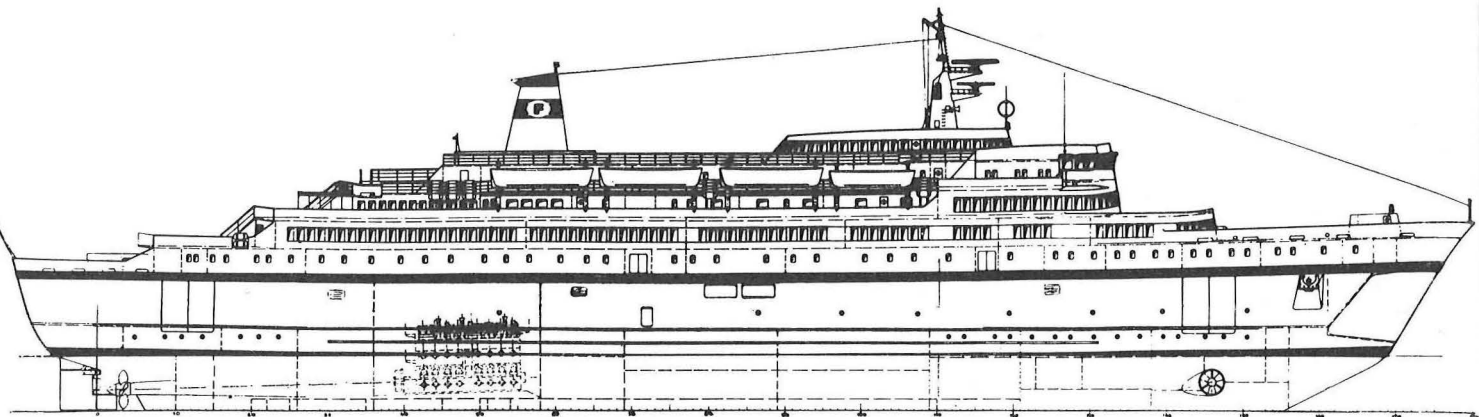
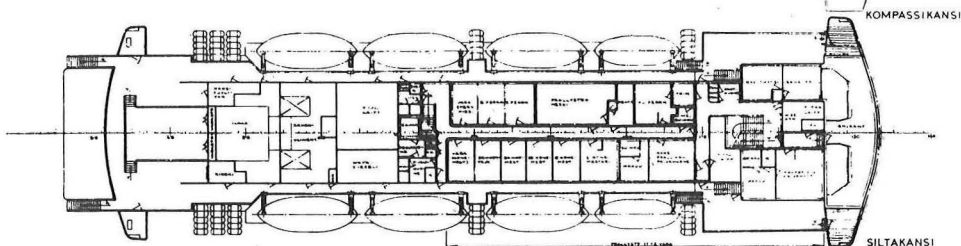
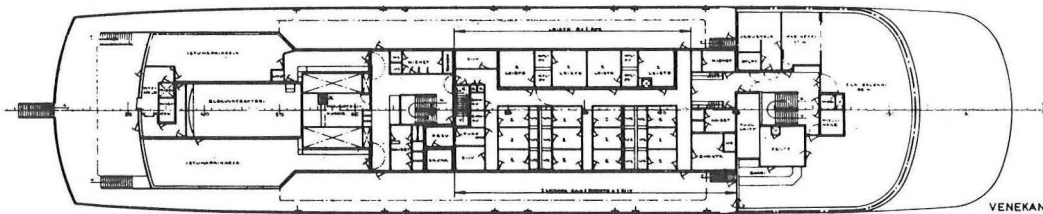
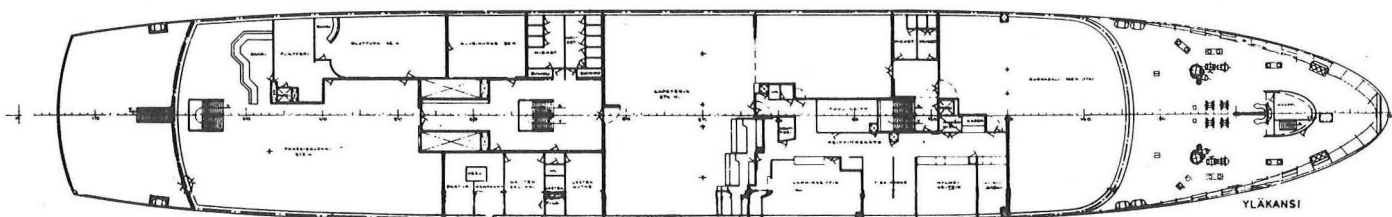
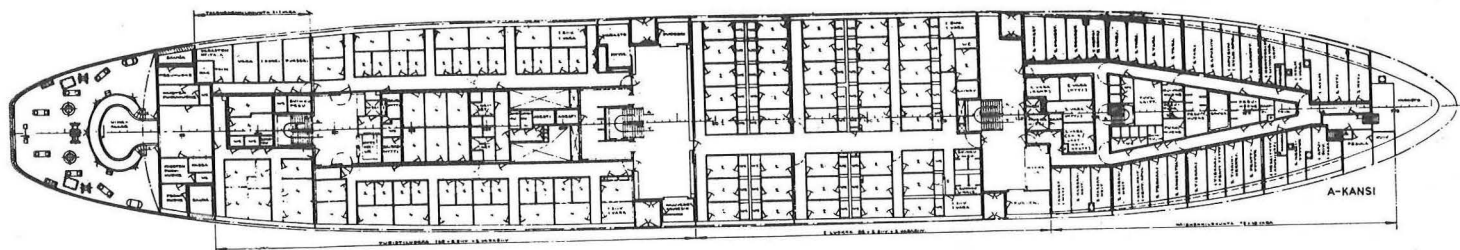
Oheisena pienennetyssä koossa autolautta Finnkansan piirustukset, jotka sammutustyön johto sai käytettäväkseen palon aikana ja joita tutkien sammutusesikunta teki ratkaisujaan. Aluksen suurin pituus on 134,3 m, leveys 19,9 m, sivukorkeus A-kanteen 12,3 m, suurin syväys 5,7 m, konetehto 2×7000 hv ja koematkanopeus 20 solmua. Selostuksessa mainitut autojen sisäänajoluukut keulapotkurin kohdalla. Muut sisäänmenoaukot A-kannen korkeudella ja autosuojakannella.

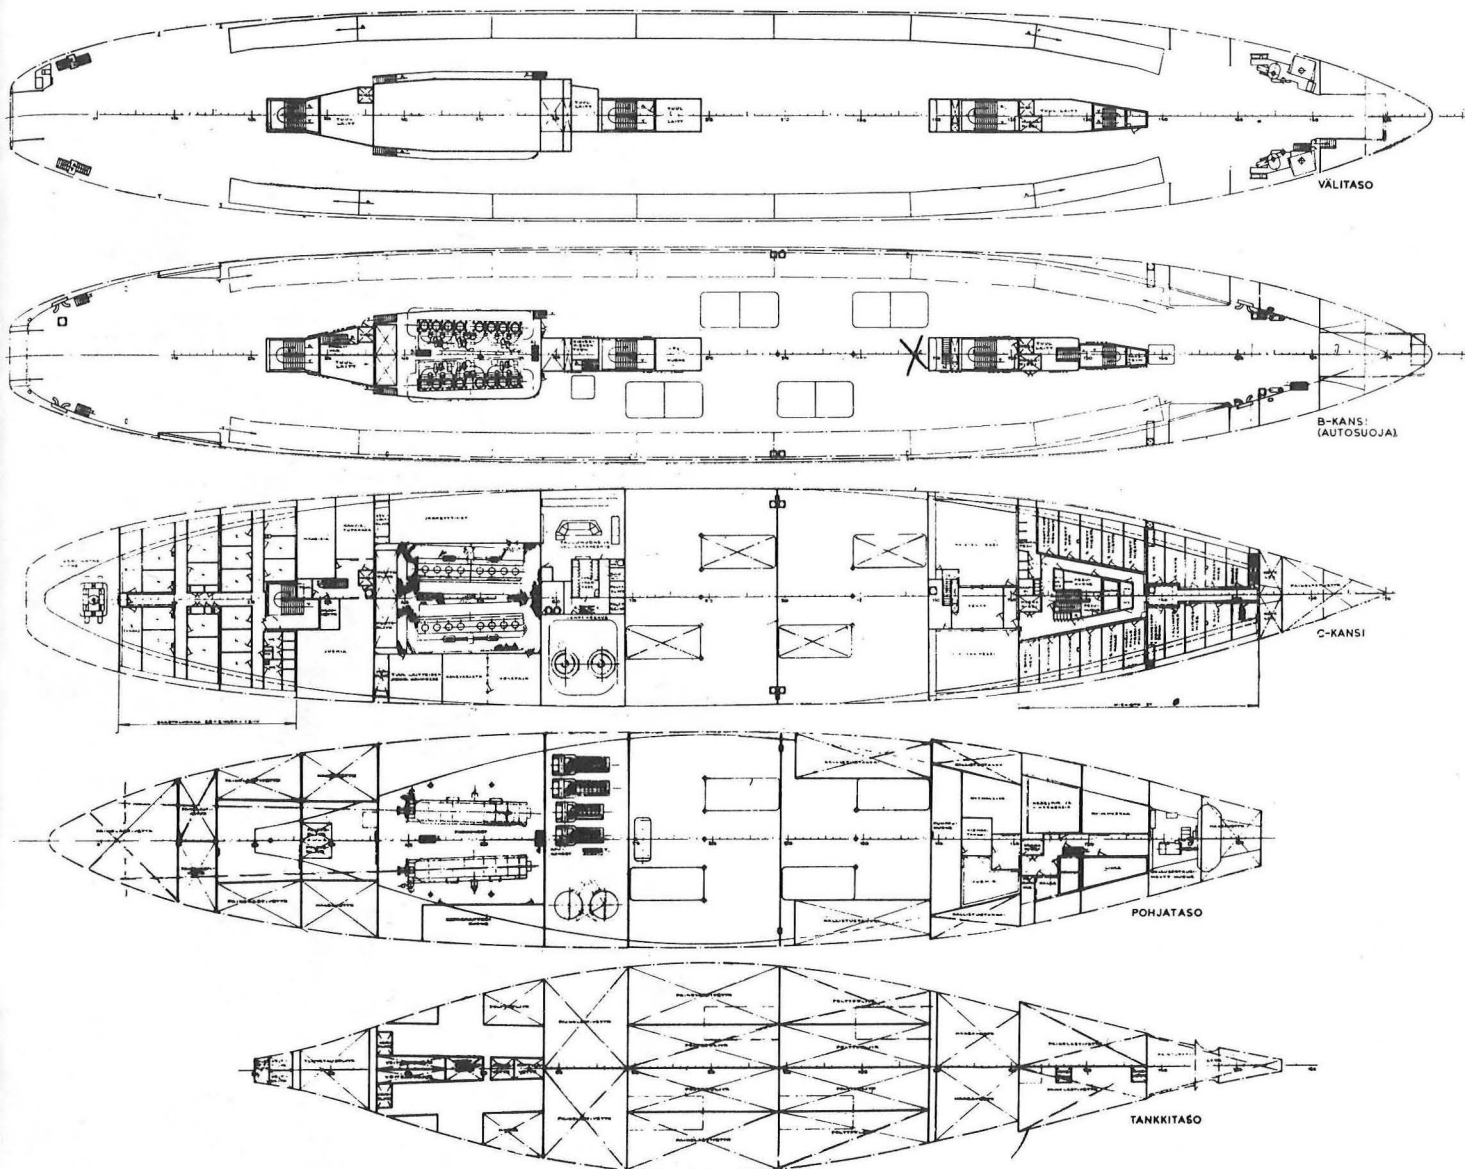
Palo syttyi Finnhansan autokannella (B-kannella) hitsauskipinästä, kohdasta, joka on merkitty piirroksessa rastilla (sivu 127). Paikalla oli varastoituna melko laajalle alalle erilaista aluksen sisustuksessa tarvittavaa materiaalia, jonka varastopaikka oli aikaisemmin määrätty tähän, mutta ei suinkaan kiinni asti lähellä olevaan porrashissikuiluun.

Tällä sivulla yllänä välitaso sekä B-kansi (autosuojakansi), jotka muodostivat selostuksessa mainitun yhtenäisen suuren paloalueen. B-kannella keulan puoleisen porras-hissikuilun takana merkittynä syttymispaikka. Huomatkaa, että avoimna ollut porras-hissikuilu alkaa pohjatasolta ja jatkuu ylimmille kansille asti. Piirustuksista näkyy myös pääkoneiden sijainti. Koneita ei oltu kiinnitetty ennen palon syttymistä ja olivat siten lisäämässä aluksen kaatumisvaaraa kallistuman kasvaessa.

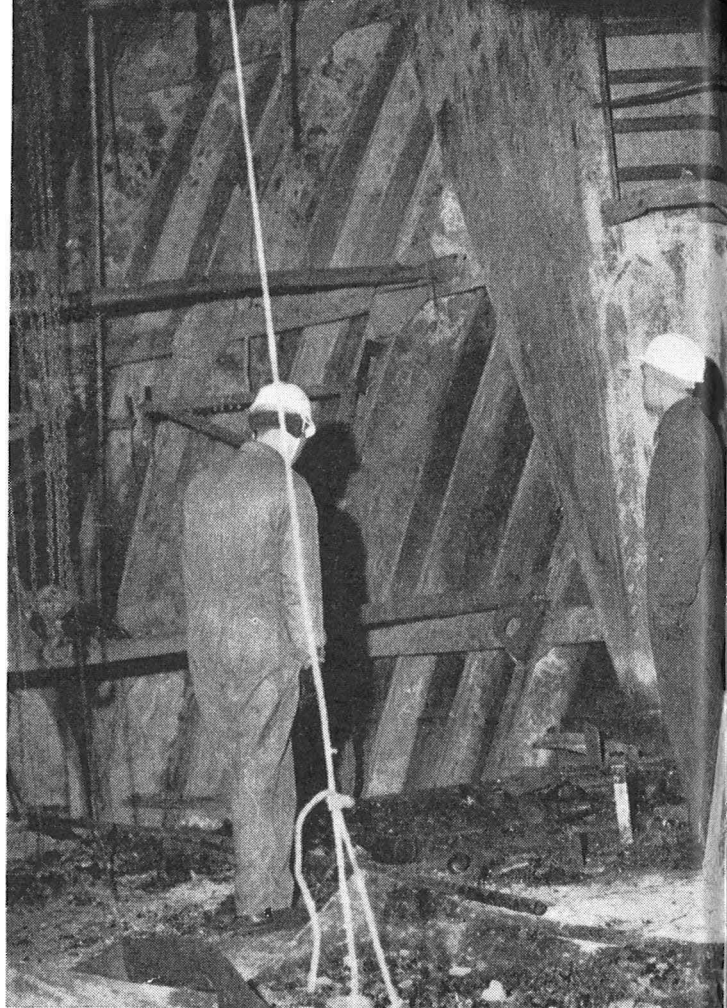
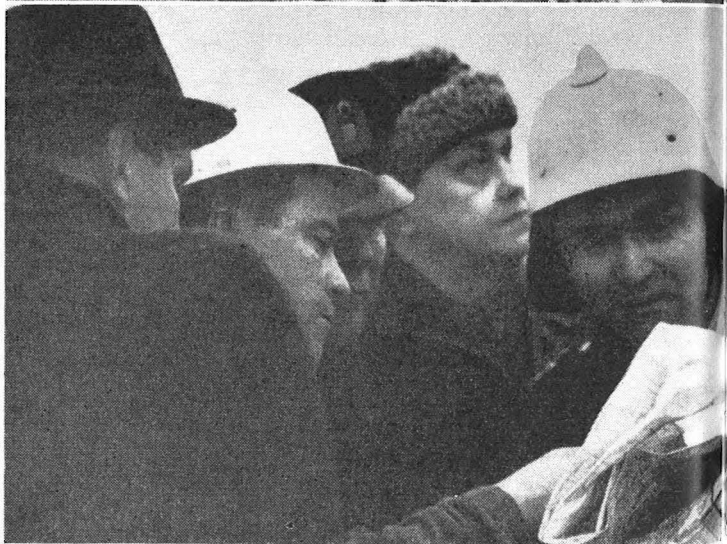
Palon jälkeen otetut sisäkuvat kertovat ympäristöstä, jossa sinnikästä taistelua tulta vastaan jouduttiin käyttämään. Oikealla näkyvässä kapeassa käytävässä, jollaisia aluksessa

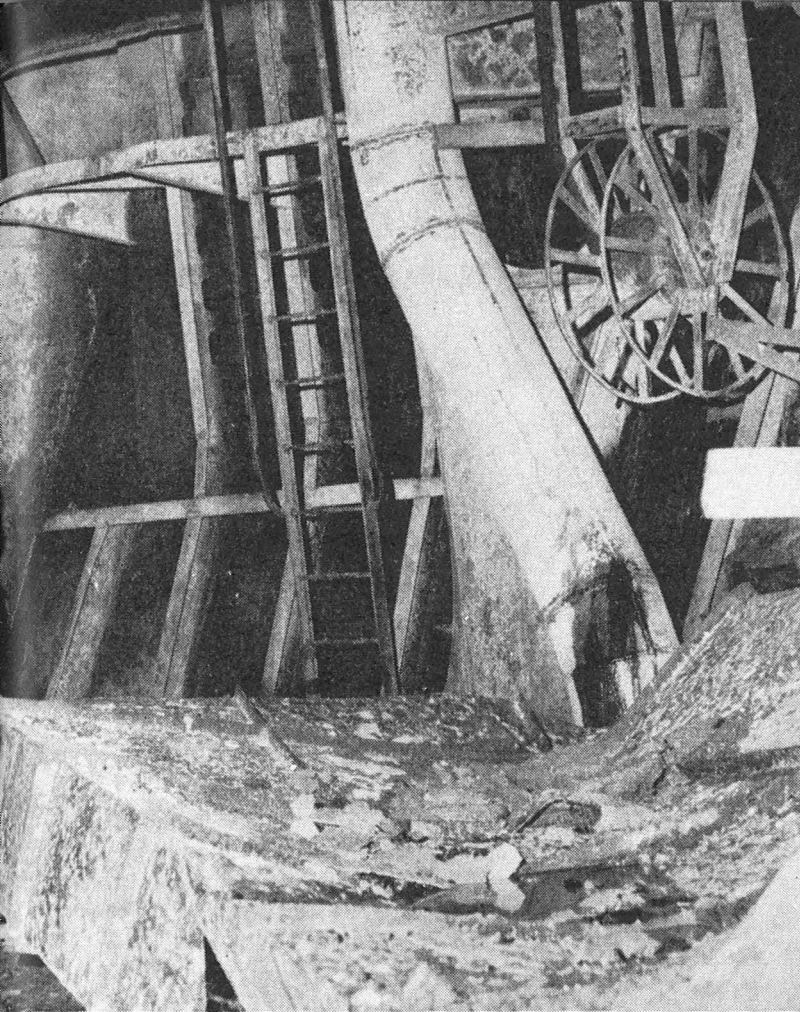
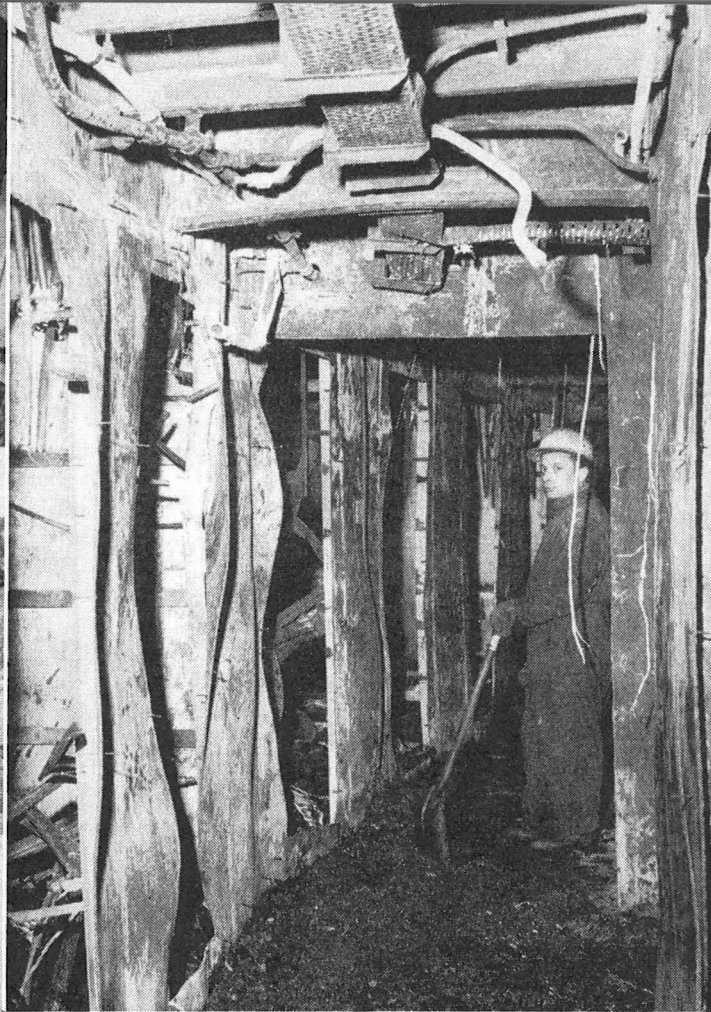
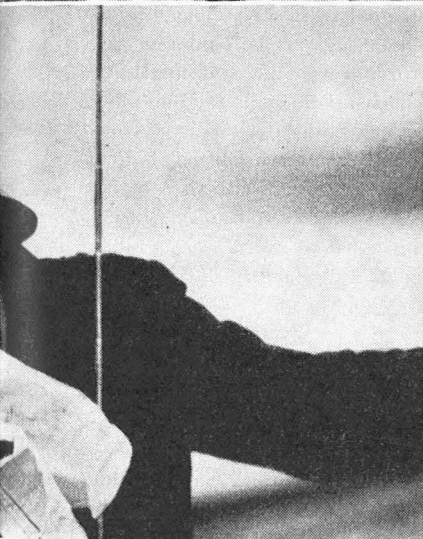
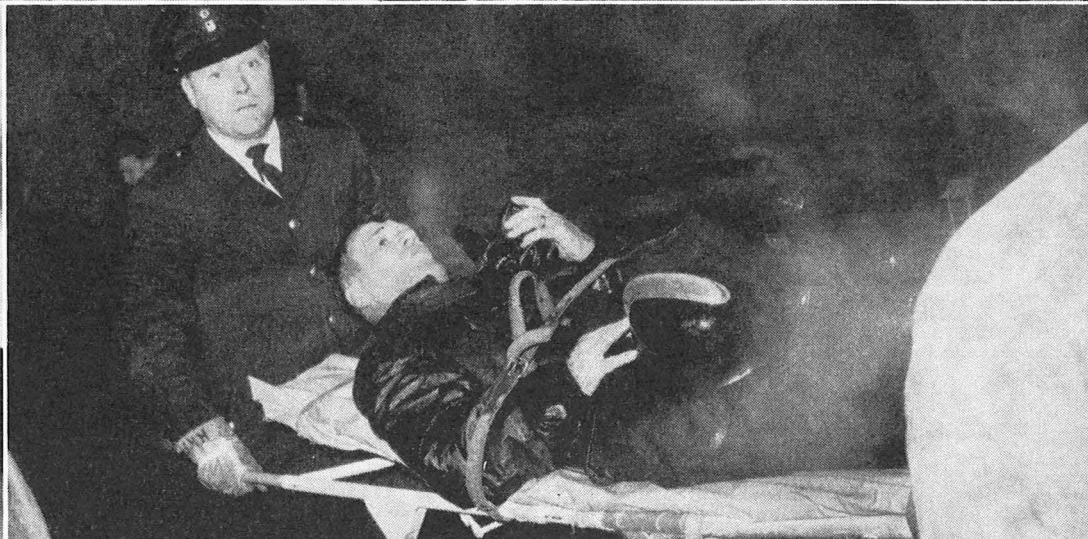
*oli kaikkialla, eteneminen ei voinut useinkaan tapahtua ilman, että jokainen metri sammutettiin ja jäädytettiin. Suurempi sisäkuva kertoo mm. romahdusvaaroista, jotka palomiehiä uhkasivat. Alla vasemmalla sammutusesikunta tutkimassa Finnansan pörrustuksia. Käskyt annettiin mm. LA-puhelimella, jolla tosin ei saatu yhteyttä kaikkialle laivaan. Oikeassa alakuvassa kuljetetaan ryöstäytyneestä 3" suihkuputkesta vasempaan ohimoon iskun saanutta palokorpraali Tuure Simolinia sairaalaan. Hän sai aivo-
tärähdyksen.*
