## Kaksi kirkkopaloa kahden viikon aikana — molemmat tuhopolttoja

● Pietarsaaren maalaiskunnan historiallisesti arvokas kirkko tuhoutui pahoin tulipalossa myöhään elokuun 21. päivän iltana. Yli 500 vuoden ikäinen kirkko oli vakuutettu noin 20 miljoonasta markasta.

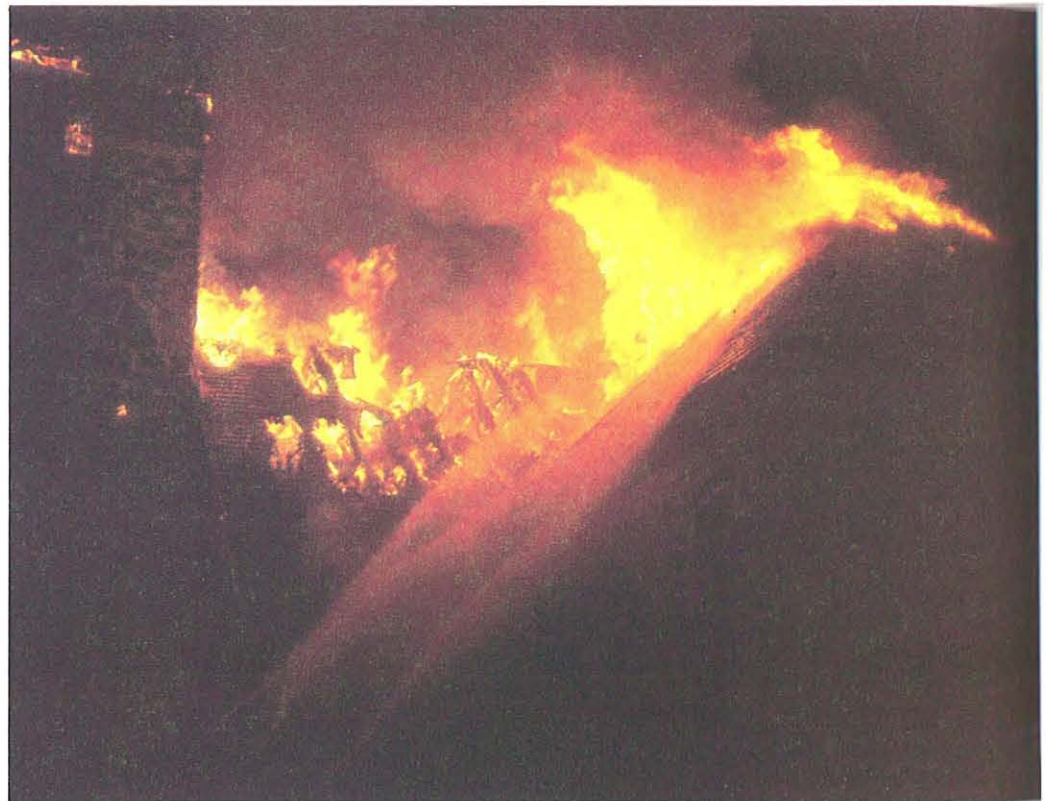
Pietarsaaren maalaiskunnan palavaa kirkkoa oli sammuttamassa puolenkymmentä palokuntaa liki sadan miehen voimin. Apuvoimina oli myös paikallisia asukkaita, jotka auttoivat mm. kirkon arvokkaan irtaimiston pelastamisessa. Kuva: Rafael Söderberg.

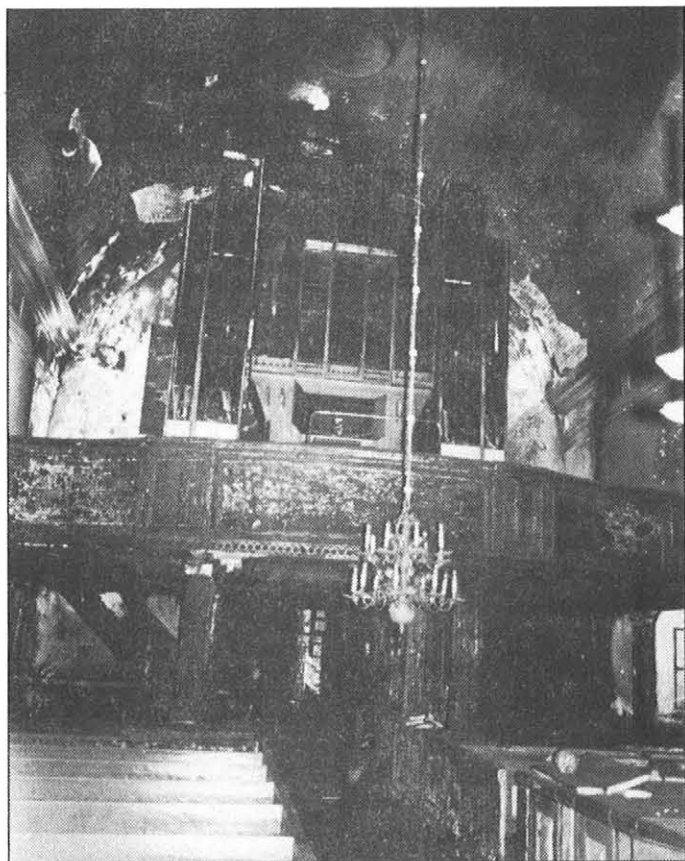
Myöhemmissä tutkimuksissa tulipalon todettiin alkaneen kirkon urkuparven alta. Tästä paikasta on vain muutama metri eteiseen,

Kirkon sisusta vaurioitui pahoin ainoastaan urkuparven lähistöltä, mutta savuja ja nokivahingot ovat kirkon sisällä huomattavat.

Palo sytytettiin urkuparven alta vasemmalta puolelta. Tällä paikalla ovatkin palovahingot suurimmat, esimerkiksi yläpuolella olevat puolentoista miljoonan markan arvoiset urut tuhoutuivat.

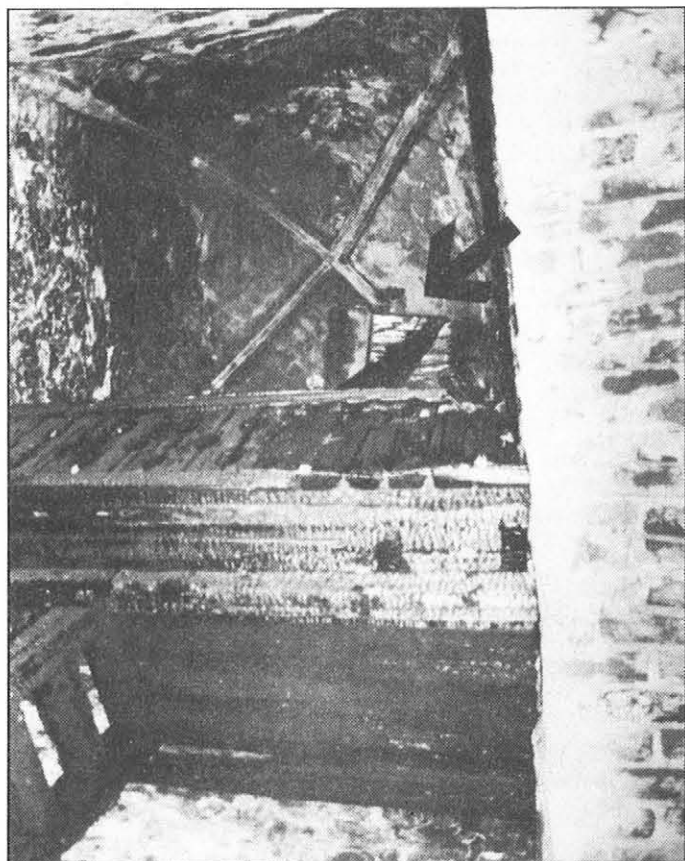
— Ensi alkuun luultiinkin palon olevan hallinnassa, mutta kun kirkon länsipäädyn puoleinen ovi avattiin, huomattiinkin palon edenneen jo kirkon korkeaan torniin. Eteisen ja tornin välisessä katossa ollut luukku oli auki ja palo pääsi lähes esteettä etenemään tornin puurakenteisiin saakka. Sen sijaan kirkon sisällä palo oli jo tuolloin lähes sammunut, kertoilee öisistä tapahtumista Pietarsaaren palopäällik-

Vain muutaman metrin päässä syttymispaikasta on eteinen, jonka katossa näkyy aukko. Sen peitteenä ollut luukku oli palon alkaessa joko auki tai aukaistu ja näin palo pääsi esteettä leviämään korkean tornin puisiin rakennelmiin.

hän tulee nyt vaatimaan sinne kuivasprinklausjärjestelmää samoin kuin osastointiakin.

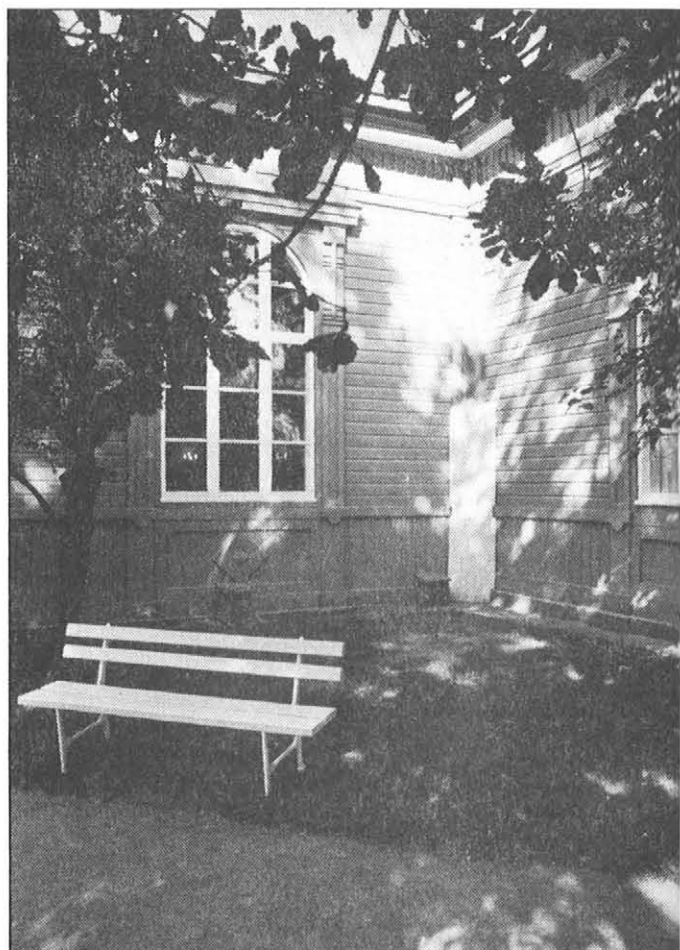
Pietarsaaren kaupungin puukirkko sytyttiin "hyvästä" paikasta, sillä nurkka on lähes täysin suojassa sivullisten katseilta. Piha-alueen puolellekaan ei nurkkausta juuri näy — varsinkaan kesäaikaan. Laudoitusta on jo ehduttu tilapäisesti korjailemaan sytytyskohdasta. Keskusrikospoliisi vahvisti palon tuhopoltoksi syyskuun 6, mutta oli hyvin vaikeas yksityiskohdista.

— Palo saatiin nopeasti suihkulla hallintaan, joskin seinää jouduttiin hieman avaamaan. Kirkon sisällä oli runsaasti savua ja myös sisäpuolelta avattiin. Tällöin huomattiin, että tuli oli jo edennyt vanhojen hirsien läpi sisäpuolelle ja seinässä oli noin kymmenen sentin läpimittainen reikä. Maali oli myös kupruillut sisäpuolelta lämmön vaikutuksesta.

Kyse oli nyt vain minuuteista, sillä samaisella kohdalla mistä palo alkoi, on ullakolle asti ulottuva tuuletuskanava, jota pitkin palo olisi levinnyt nopeasti aina ullakolle saakka.

Pietarsaaren kaupungin kirkon palo vahvistui melkein heti todennäköiseksi tuhopoltoksi, koska syttymiskohdassa ei ole edes minäkänlaisia sähkölaitteita.

Kaupungilla levisi välittömästi palon jälkeen huhu, jonka mukaan kirkko olisi sytytetty puhalluslampulla. Tätä teoriaa tukisi myös kirkon seinään syntynyt kymmenen sentin kokoinen reikä.

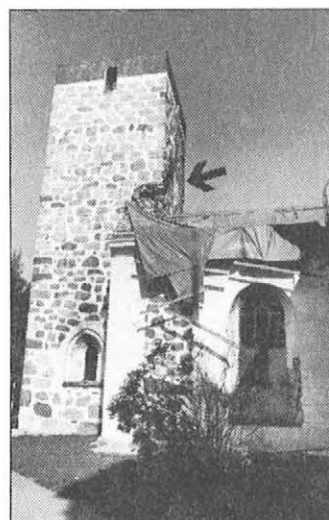
Niin suurinpiirtein kävinkin ja torni putosi maahan hieman ennen puoltyötä. Sen jälkeen palo eteni edelleen kirkon ullakolle. Miten, se ei ole selvillä, mutta otaksuttavasti tornin ja kirkon ullakon välinen palo-ovi oli joko auki tai aukaistu.

Tästä yleiskuvasta on nuolella osoitettu ullakon ja tornin välinen ovi. Ullakon katto oli rakennettu aivan kiinni torniin.

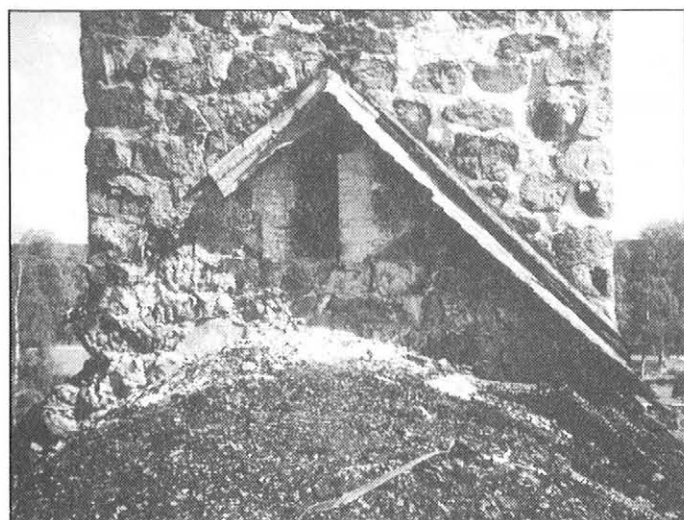
Tämä ovi johti kirkon tornista edelleen ullakkotiloihin. Sen otaksutaan myös olleen avoinna; siksi nopeasti palo levisi tornista ullakolle. Kuva: Rafael Söderberg.

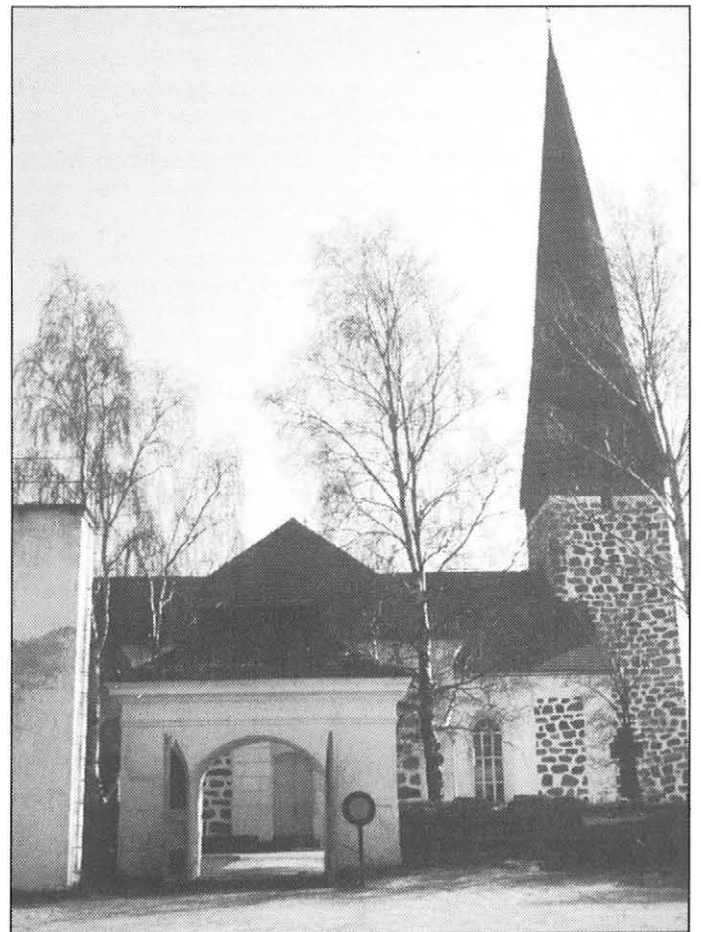
Seurakunta myös hieman laski kirkon pääportin pohjaa niin, että palolaitoksen kalustollakin saattoi ajaa aivan kirkon viereen. Maalaiskunnan kirkko on kauttaaltaan ympäröity jyrkällä kivimuurilla ja ennen portin pohjaan laskua ei palolaitoksen kalustolla ollut asiaa kirkon pihamaalle. Samalla anottiin aitaan laitettavaksi paloauton mentäviä läpiä, mutta siihen ei suostuttu.

Pietarsaaren maalaiskunnan kivinen ristikirkko on asiantuntijoiden mukaan ainutlaatuinen. Erikoisinta kirkossa on — tai oli — sen 58 metrin mittainen uljas torni. Kuvassa etualalla näkyy portti, jonka pohjaa laskettiin jokunen vuosi sitten palolaitoksen yksiköiden sisäänkäynnin helpottamiseksi. Kuva: Rafael Söderberg.
