Konginkankaan onnettomuus oli raskas myös pelastajille

Konginkankaalla maaliskuussa sattunut rekka-auton ja linja-auton yhteentörmäys on maamme tieliikenne-onnettomuushistorian synkin. Kaikkiaan 23 henkilöä menehtyi rajussa onnettomuudessa. Pelastustöitä tekeville onnettomuus oli myös raskas.

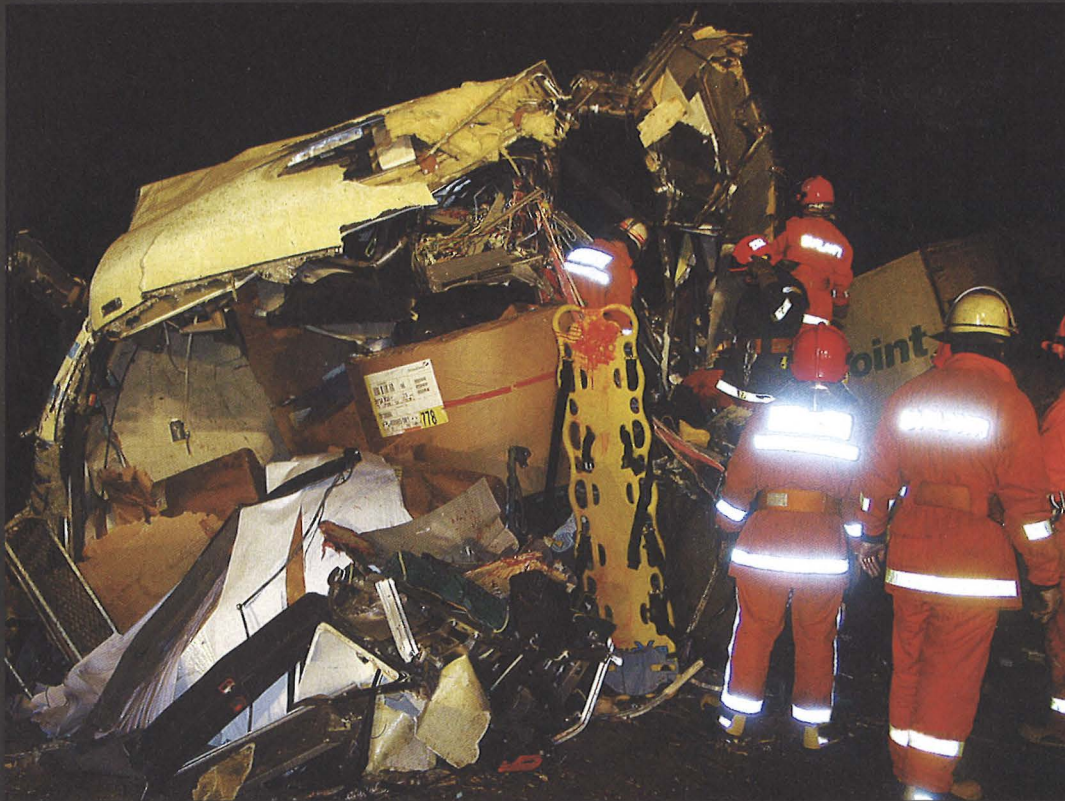
Linja-auto rusentui yhteentörmäyksen ja sisälle vyöryneiden paperirullien voimasta.

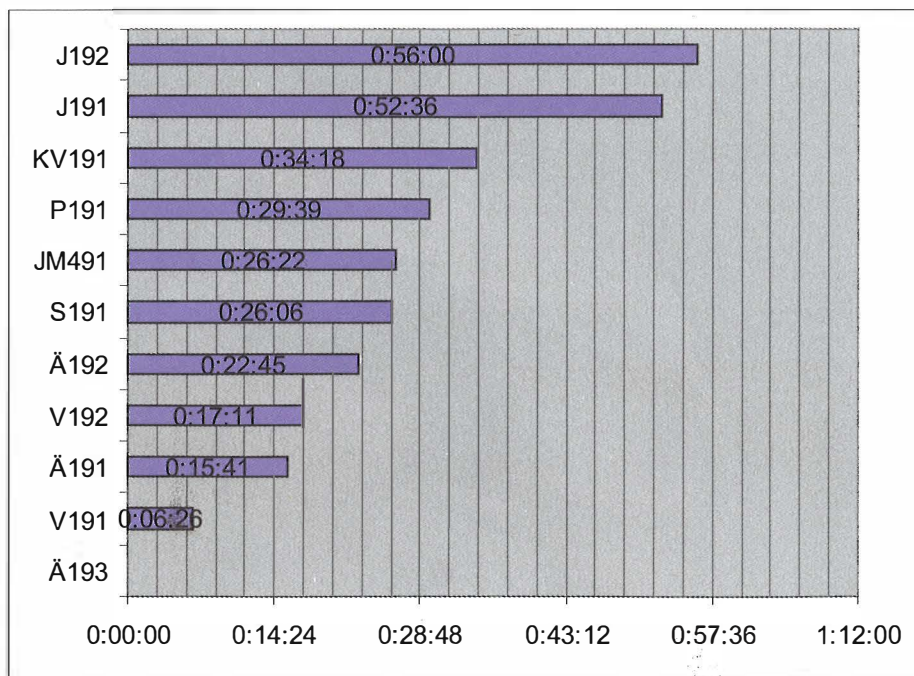
Taulukko havainnollistaa, minkä ajan kuluttua L4:n paikalle saapumisen jälkeen (hetki 0:00:00) kukin sairaankuljetusyksikkö saapui onnettomuuspaikalle.

yhden VPK:n jäsenen kuhunkin ambulanssiin hoitajan avuksi. Sairaan­kuljetusyksiköt määrättiin ilmoittautumaan L4:lle ennen lähtöään. L4 piti kirjanpitoa potilaiden määristä, yksiköiden lähtöajoista ja menehtyneistä. Sairaan­kuljetusyksiköt ilmoittautuivat L4:lle seuraavasti: V191 klo 02:35, Ä191 klo 02:44, V192 klo 02:46, Ä192 klo 02:51, S191 klo 02:55, JM191 klo 02:55, P191 klo 02:58, KV191 klo 03:03, J191 klo 03:21, J192 klo 03:54.

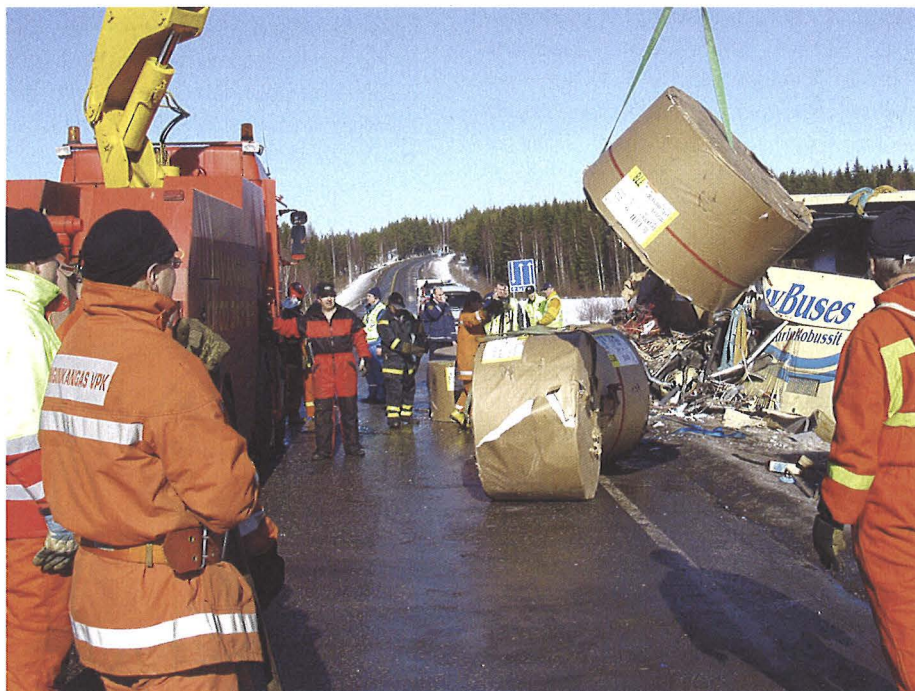
Lähdin kiertämään tienpuoleiselle sivulle linja-auton keskiosaan, josta menivät tikkait linja-auton sisälle. Kiipesin tikkaita pitkin linja-auton sisälle. Vasemman kyljen kautta autettiin tikkaille kaksi hieman lievemmin loukkaantunutta potilasta. Käännyin linja-auton etuosaan päin ja katsoin niitä potilaita, jotka näin. Yksikään potilas ei päässyt liikkumaan, joko loukkaantumisen, puristumisen tai edessä olevien esteiden vuoksi. Suurin osa penkeistä oli repeytyneet irti ja ihmisten ääniä kuului penkkien alta. Elossa olevat ja menehtyneet olivat pakkautuneet lomittain kasaksi linja-auton etu-

ja keskiosaan. Päätökseni taktiikasta tuli kuin itsestään: pelastajia lisää auton keskiosaan ja potilaiden kantaminen ulos rankalautoja ja kauhapaareja apuna käyttäen. Ambulanssit pyrkivät kuljettamaan kaksi loukkaantunutta kerralla. Poistuin linja-autosta ja menin tielle ottamaan vastaan saapuvia ambulansseja. Kaikille sairaankuljetusyksiköille annettiin tieto siirtyä kohteeseen päästyään "äänecoski" puheryhmään

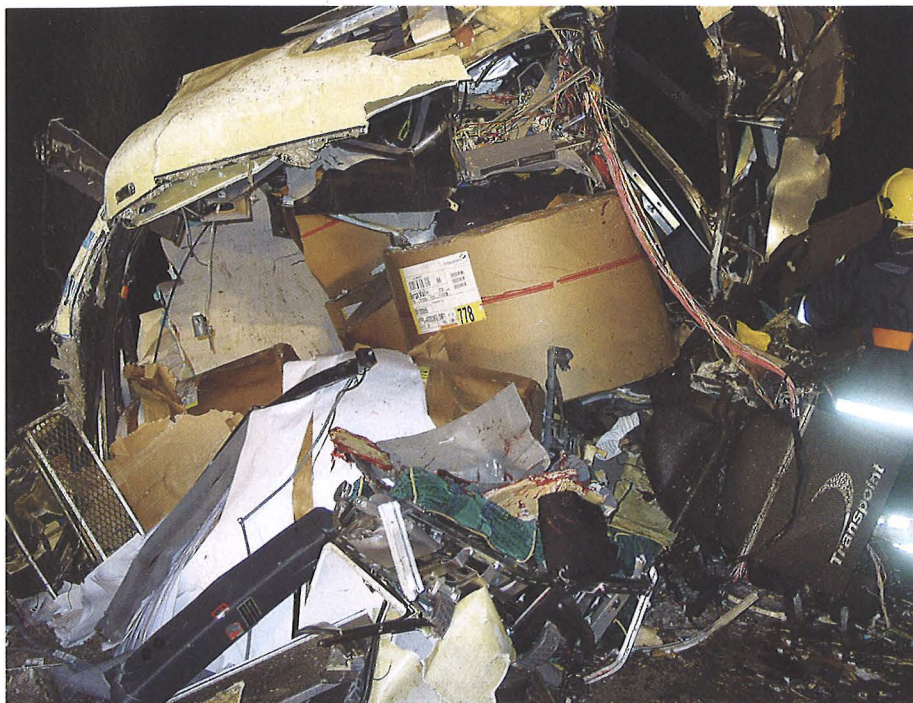
Pelastajat rakensivat "siltoja" tikkaista joiden avulla uhreja saatiin pois bussista.

tilaita yksi kerrallaan. Keskiosan potilaat siirrettiin ulos linja-auton molemmille puolille sijoitettuja tikkaita pitkin. Etuosan potilaat oli mahdollista ottaa suoraan edestä ulos. Potilaiden siirrossa käytettiin apuna siis rankalautoja ja kauhapaareja. Osa potilaista koottiin rekan perävaunun ja linja-auton väliin hetkeksi ennen ambulanssiin siirtämistä, paikalle levitettiin vilttejä kylmettymistä ehkäisemään.

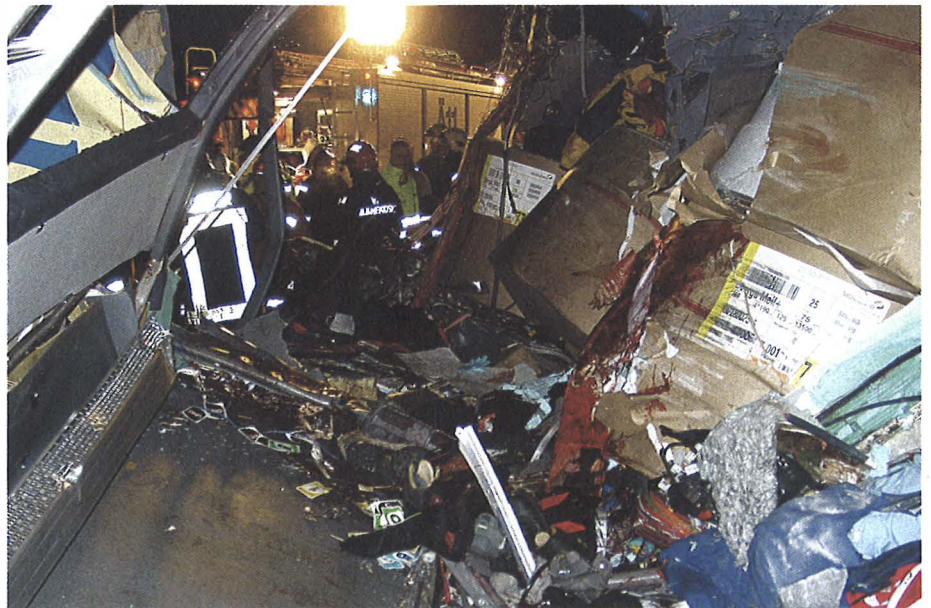
Lohduton näky bussin sisältä takaosasta nähtynä. Paperirullat pakkautuivat sisälle ja murskasivat kaiken alleen.
