Epäonnistumaan tuomittu kilpailu ajan kanssa

Virtain kunnalliskodin palo vaati 27 vanhuksen hengen

Virtain palon tutkijaryhmän työ valmis

Kunnalliskodin henkilökunnan ja palokuntien pelastustoiminta

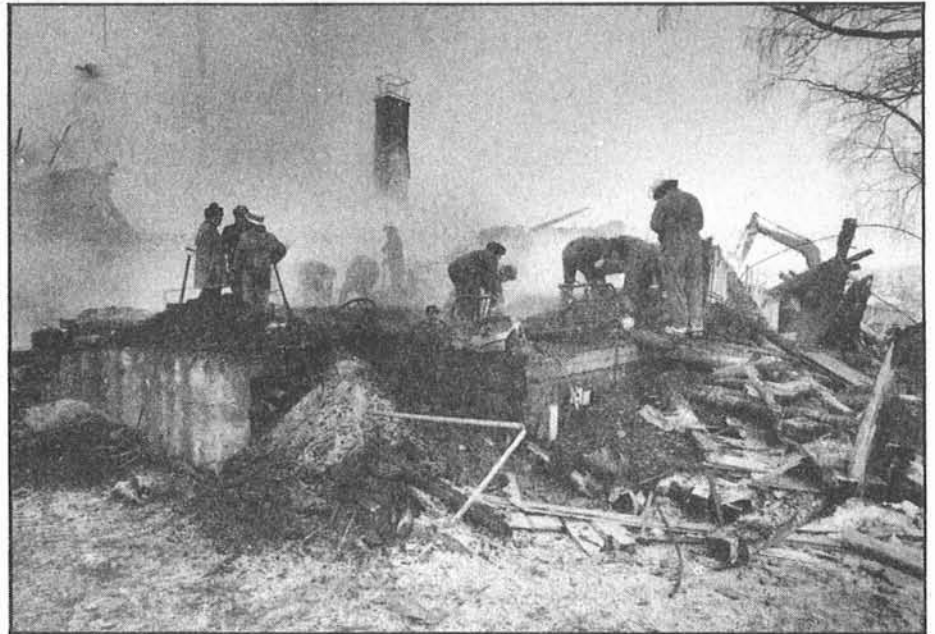
Kuin Lapualla vajaa kolme vuotta sitten. Palomiesten synkkänä työnä on poliisin auttaminen uhrien paikallistamisessa tunnistamista varten.

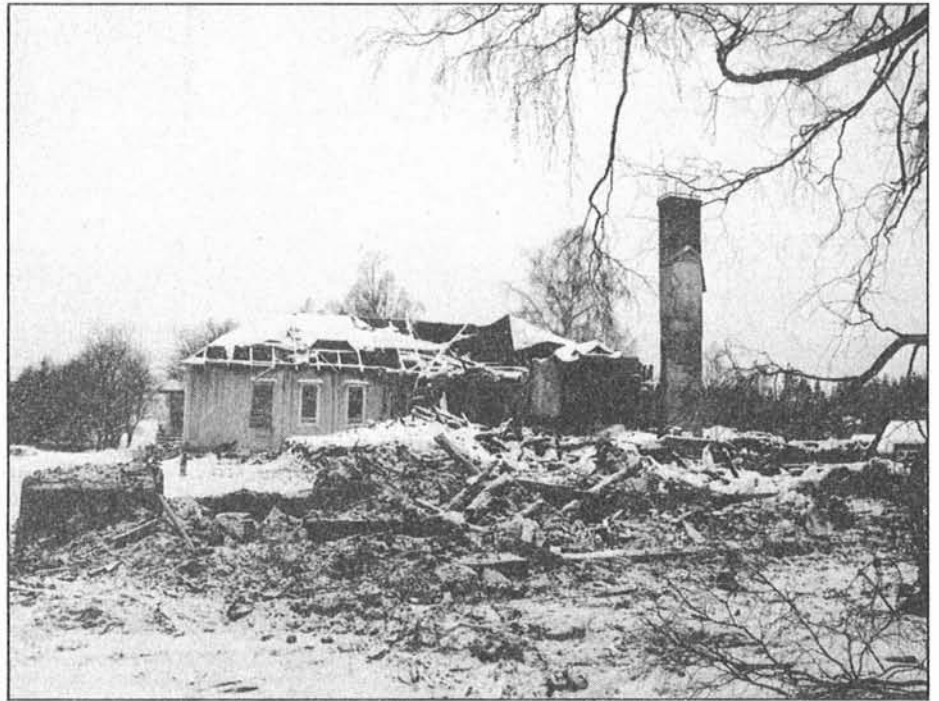
Sairastosasto paloi maan tasalle ja yleinen osasto tuhoutui käyttökeltomaksi.

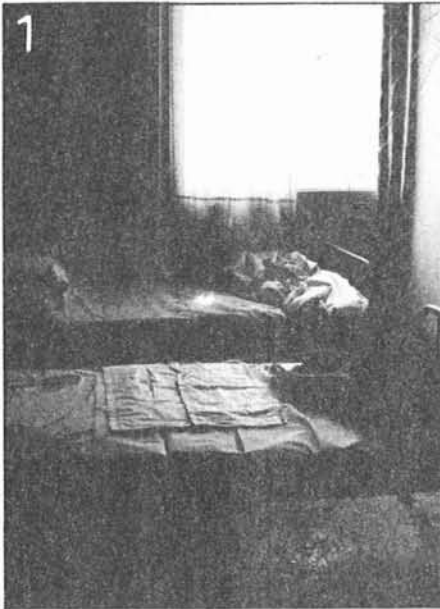
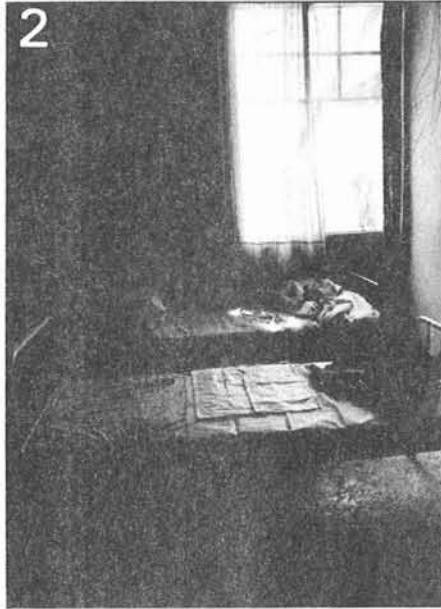
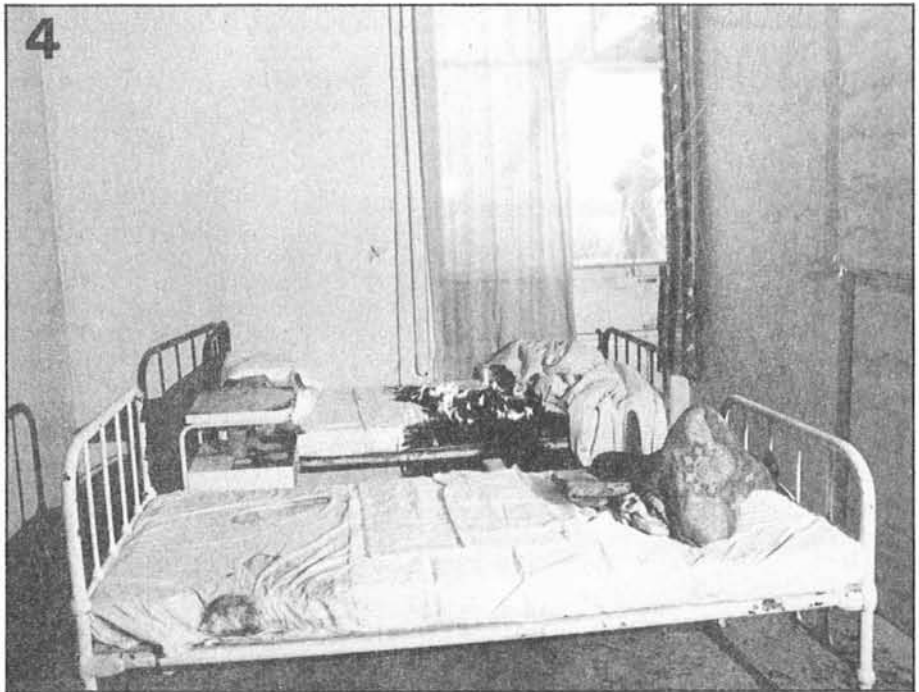
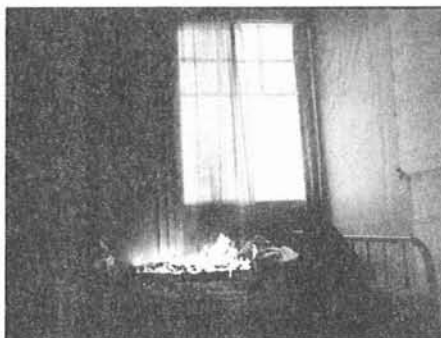
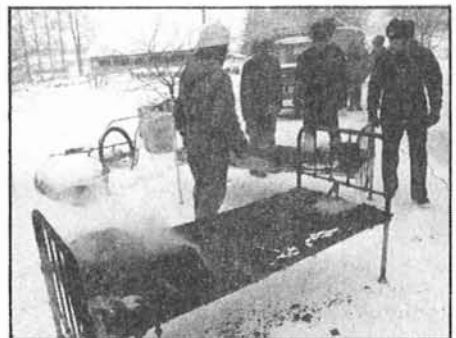
KUVASARJA PALON REKONSTRUOINNISTA

Tämän sivun kuvat todistavat kiistatta palon nopean havaitsemisen merkitystä. Mikäli Virtain palo syttyi vuoteen poikkikanalle pudonneesta palavasta tulitikusta, voisi rekonstruoinnin antaman tuloksen perusteella arvioida, että yövalvoja olisi pystynyt sammuttamaan palon vielä hieman runsas 4 minuuttia sen syttymisen jälkeen. Neljän ja puolen minuutin kohdalla tuli tarttui verhoihin ja sen jälkeen palo voimistui hyvin nopeasti. Allekirjoittanut poistui huoneesta hieman 4 minuutin jälkeen ovi-aukkoon, josta pikalähtö ulos tapahtui 7,5 minuutin kohdalla. Tällöin liekit löivät oven yläosasta käytävään.

Kuva 1. Tulitikku on pudotettu 15 sek. aikaisemmin. Palonalku olisi helppo tukahduttaa.

Kuva 2. Yksi minuutti kulunut ja paloala vielä vaatimaton. Helppo sammuttaa.

Kuva 3. Aikaa kulunut 2 min. Paloalue vieläkin vaatimaton.

Kuva 4. Kolmen minuutin kohdalla paloalue oli tämän näköinen. Tukahduttavissa vaikkapa peitteellä.

Kuva 5. Aikaa kulunut neljä minuuttia. Savu ärsyttää huoneessa olijoiden hengitystä — siksi kuva otettu kyyryasennossa. Palo alkusammuttimilla vielä helposti sammuttavissa. Puolen minuutin kuluttua liekit tarttuvat verhoihin ja palo leviää voimakkaasti.

Kuva 6. Vuoteiden jäännökset.

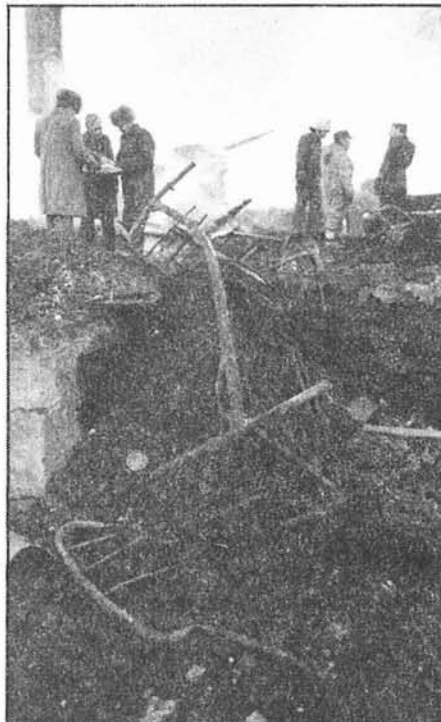
< Yleisen osaston mustuneita käytäviä.
