## Messuhallin palo 16. 6. 1966

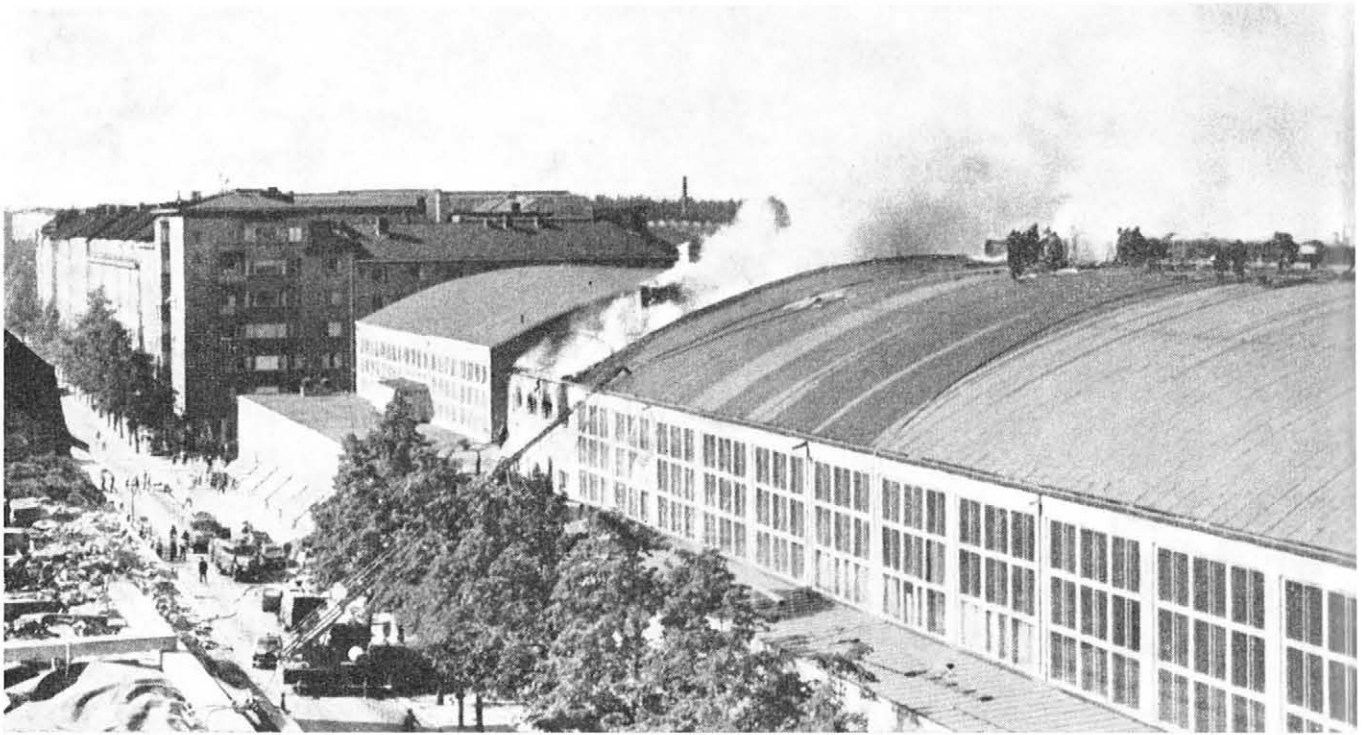
1

Kesäkuun 16 päivänä vaurioitti katonkorjaajien neste-kaasulla toimivasta puhalluslampusta syttynyt tulipalo A-messuhallia pahoin. Palo syttyi iltopäivällä klo 14.15 ja aluksi näytti siltä että Helsingin vakinainen palokunta apujoukkoineen suoriutuu sammutustyöstä onnellisesti. Syttyminen tapahtui B-messuhallin puoleisessa päädyssä, jossa on 3 kerrosta toimisto- ym. tiloja. Tämä osa muodostaa paloteknillisen katkaisulinjan, (kuva 1) joka tarjosi hyvät edellytykset sammutuksen onnistumiselle. Jostain syystä tehtiin alkuvaiheessa ratkaisuja, joiden johdosta palo pääsi leviämään palomuurin toiselle puolelle A-messuhallin kattorakenteisiin. Suuren hallin vesikaton sammuttaminen oli sen jälkeen ylivoimainen tehtävä (kuvat 2, 3 ja 4). Palo eteni vääjäämättömästi eteläistä päätyä kohden ja saatiin sammumaan vasta sitten kun mitään palavaa ei enää ollut.
