Nestekaasurekka ojaan Harjavallassa

Suuronnettomuus lähellä

VS. PALOPÄÄLLIKKÖ
TAUNO SORALUOMA
HARJAVALTA

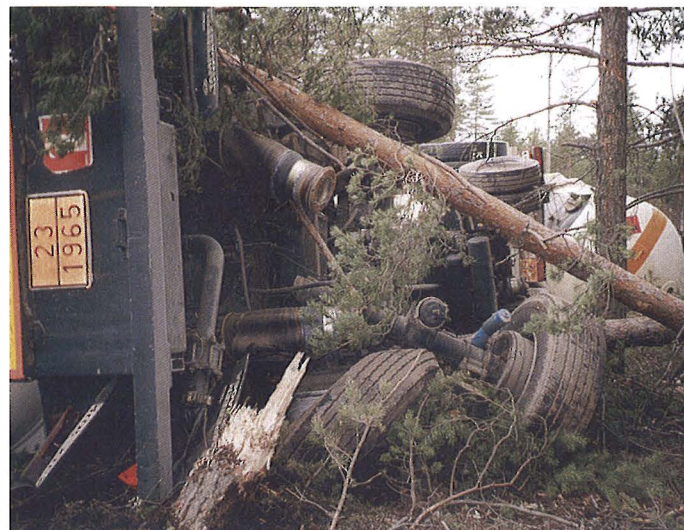
Säiliöauto ajautui päin alikulkukäytävän kaidetta. Perävaunu lensi ilmaan ja kaatui metsän puolelle. Matkalla se kaatoi muutamia mäntyjä. Säiliöauto kaatui poikittain tielle.

Onnettomuus sattui kello 16 aikaan, kun Helsingin suunnasta valtatie 2:ta ajanut säiliöauto joutui säiliöauton kuljettajan mukaan väistämään kahta rinnakkain vastaan ajanutta henkilöautoa. Säiliöauton etupyörä putosi asfaltilta soralle, ja auto ajautui päin alikulkukäytävän kaidetta. Perävaunu lensi ilmaan ja kaatui metsän puolelle. Matkalla se kaatoi muutamia mäntyjä. Säiliöauto kaatui poikittain tielle.

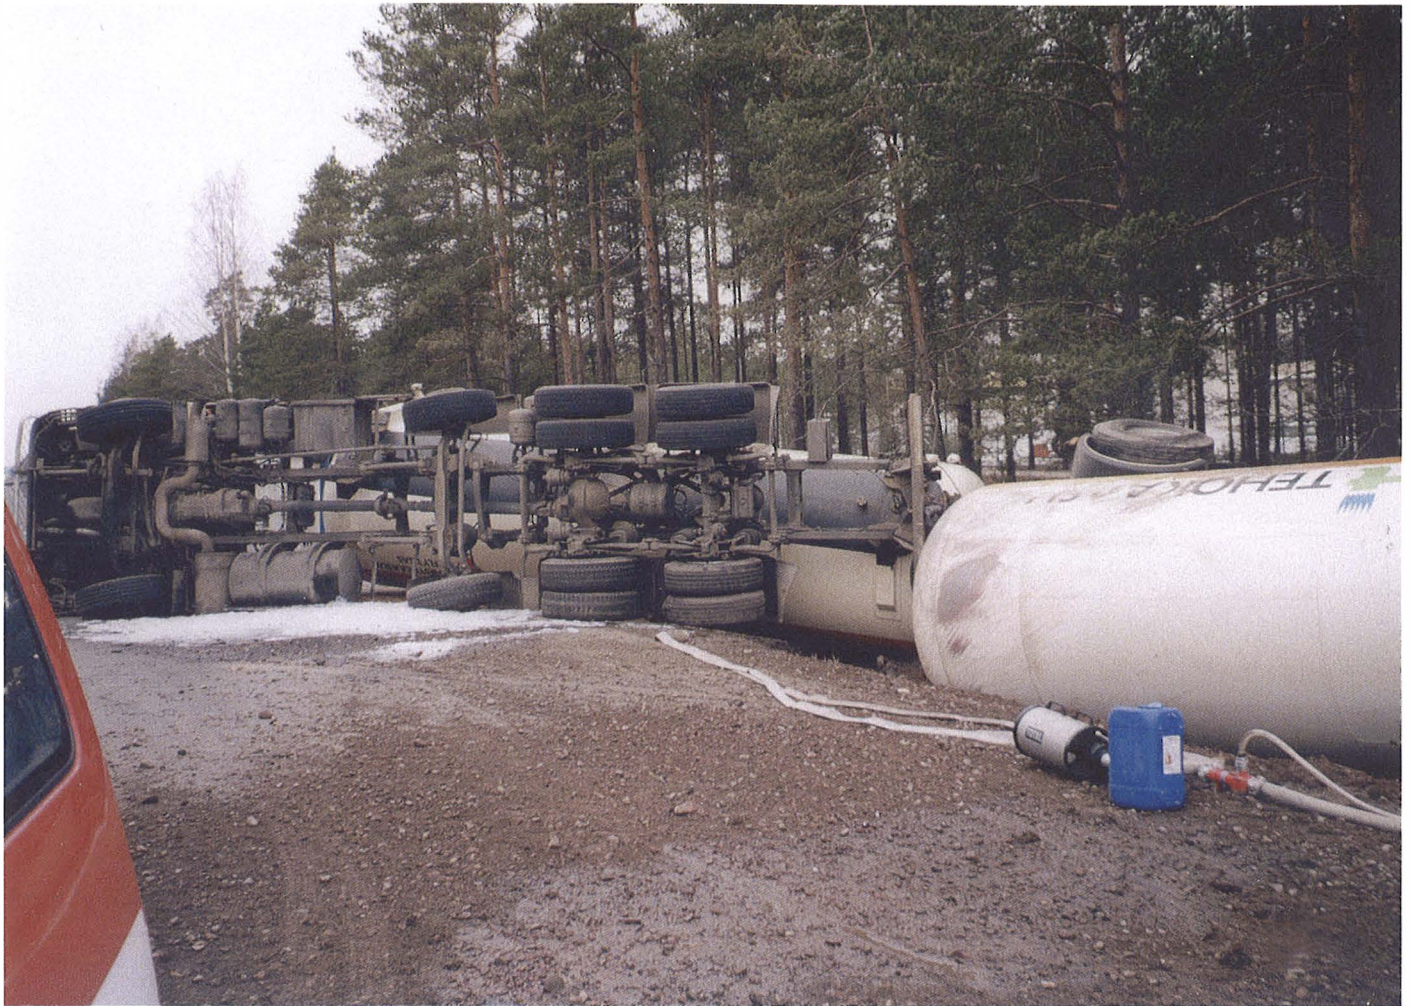
Helsingin suunnasta Valtatie 2:ta ajanut säiliöauto oli täydessä nestekaasulastissa matkalla Porvoon Sköldvikistä Kemira Pigmentsin tehtaalle Poriin, kun se joutui väistämään kahta rinnakkain vastaan ajanutta henkilöautoa. Onnettomuuden hoitamisessa meni Harjavallan pelastuslaitokselta 51 tuntia.

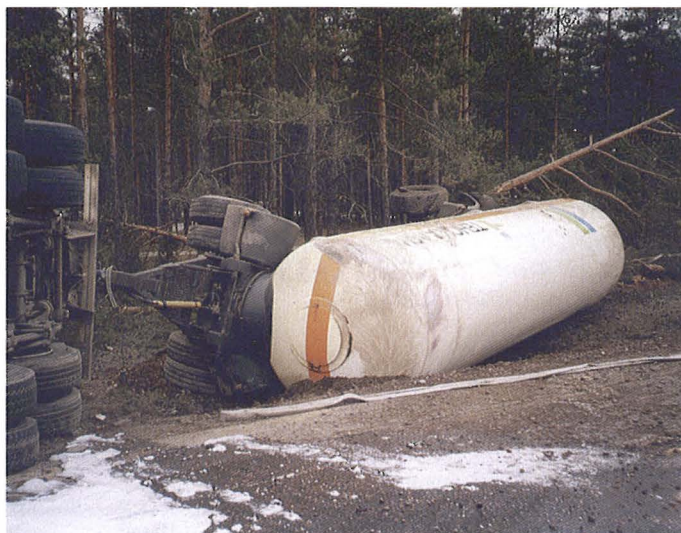
Säiliöautossa oli kaksi säiliötä, joissa oli yhteensä 28 000 kiloa räjähdysherkkää nestekaasua. Säiliöt kestivät onneksi hyvin ulosajon, eikä nestekaasua päässyt valumaan ulos.

Suuronnettomuuden uhka oli suuri, mutta siltä vältyttiin. Tärkeintä oli, että kaatuneen säiliö- auton varoventtiilit toimivat määräysten mukaan eikä nestekaasua päässyt ilmaan.
