Vanhan Ylioppilastalon palo

● Lauantain vastaisena yönä 8. 4 sytyi kaupungin sydämessä tulipalo, joka tuhosi suuren osan kulttuurihistoriallisesti arvokkaasta Vanhasta Ylioppilastalosta siihen liittyvine teatteri-, ravintola- ja kirjakauppatiloihin.

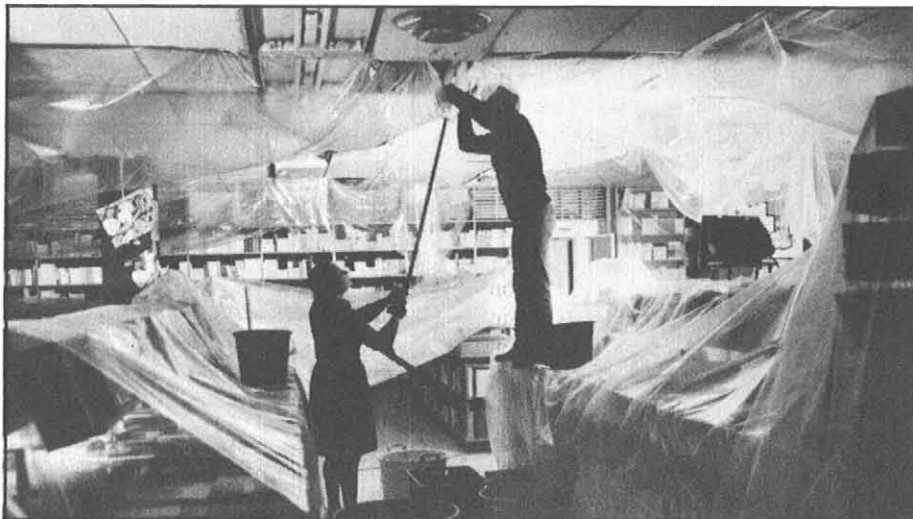
Sammutusvesi tunkeutui alakerrassa sijaitsevaan Suomalaiseen Kirjakauppaan, jonka saatoja hyllymetrejä heti alkuvaiheessa alettiin peitellä muovipeittein.
