Palopäällikkö Rainer Alho

Helsingin kaupungin palolaitos

Sarja kaasuonnettomuuksia ja -vaaratilanteita Helsingissä

OPERAATIO TARKK'AMPUJANKATU 10

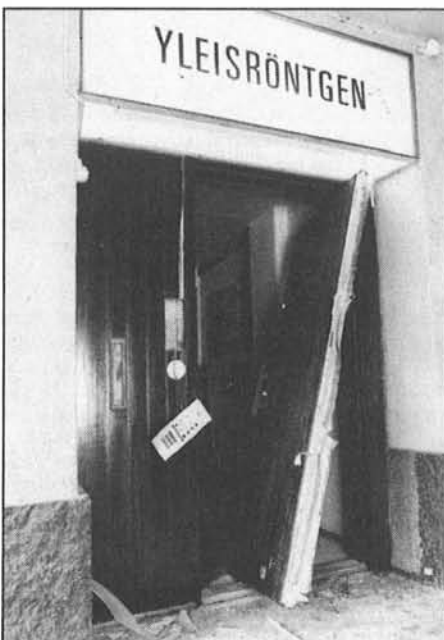
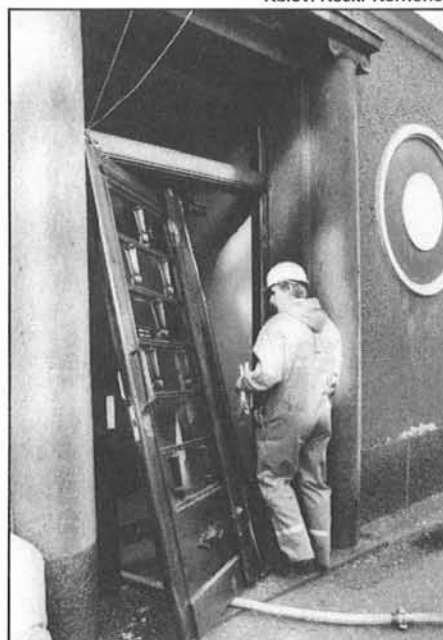
Räjähdykskohde pihan puolelta. Painevaikutuksen voimaa kuvaa pihanpuoleisten naapurirakennusten ulko-ovien vauriot. Mainittakoon, että paineaallon suunnassa noin kahden kilometrin päässä sijaitsevalla Munkkisaaren väliaikaisella paloasemalla kuultiin räjähdys vaikka välillä on useita korkeita rakennuskortteleita.

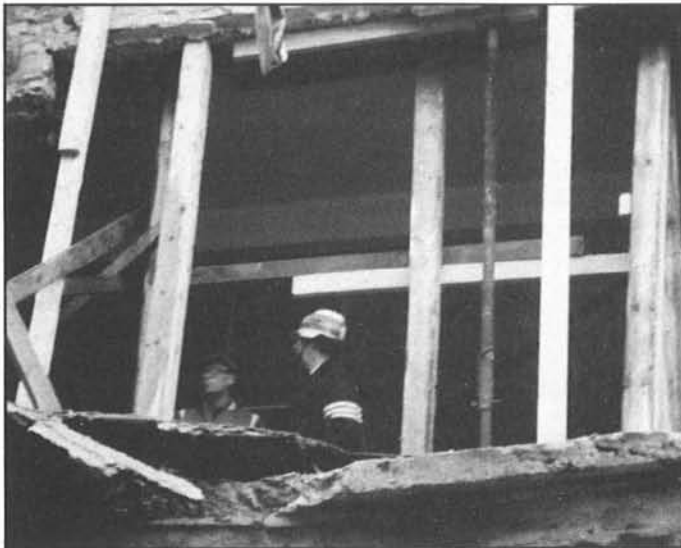
Päivystävä palomestari ja rakennusviraston edustaja tarkastamassa vahvasti tuettuja sortumavaaran alaisia rakenteita. Tukirakenteiden yläpuolella oleva tiilirakenteinen hormisto oli eräs uhkaavimmista kohdista. Se tuettiin myös vaakasuorassa suunnassa vyöttämällä vaijereilla.

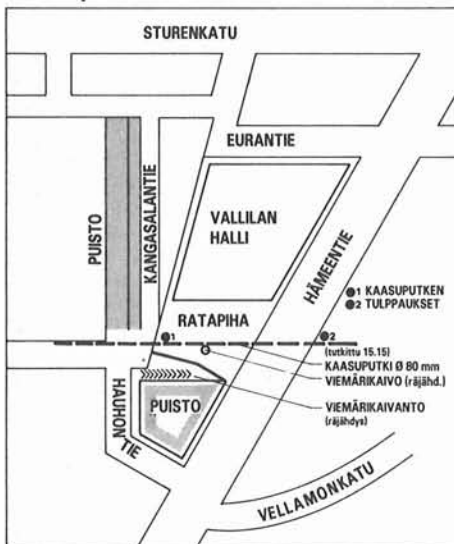
Liikenneongelma on toissijainen kun kyseessä on kaasuvaaratilanne kaupungin sydämessä. Eristysalue oli laajimmillaan kello 15.20 käsittäen alueen Vellamonkatu—Hauhontie—Sturenkatu. Ilmakuva osoittaa alueen eristämiskäskyn toteutuneen erittäin hyvin.

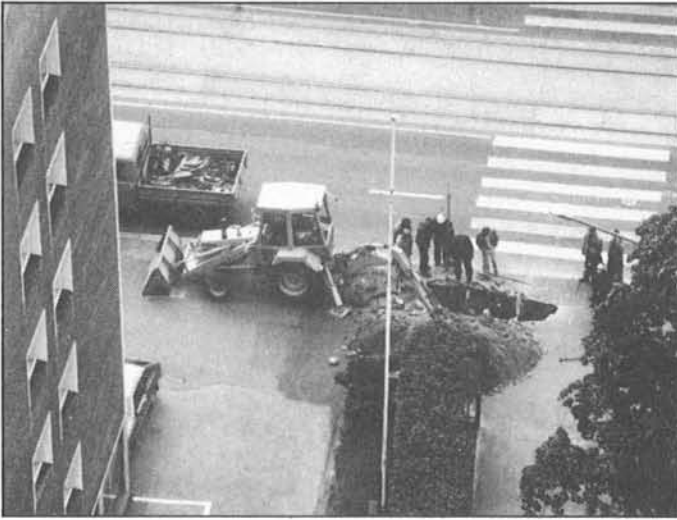
Kaasuviivon katkaisun toinen vaihe on käynnissä putken Hämeentien puoleisessa päässä. Energialaitoksen (Kaasulaitos) korjausmiehistö on pääsemässä käsiksi maanalaiseen kaasujohtoon. Kun putki oli saatu tukittua myös tästä päästä oli välitön vaara saatu torjutuksi.
