Murhapolttaja aiheutti suurpalon Helsingissä

Kaksi samanaikaista kerrostalotulipaltoa

Tekninen päällikkö
Jarmo Sirola

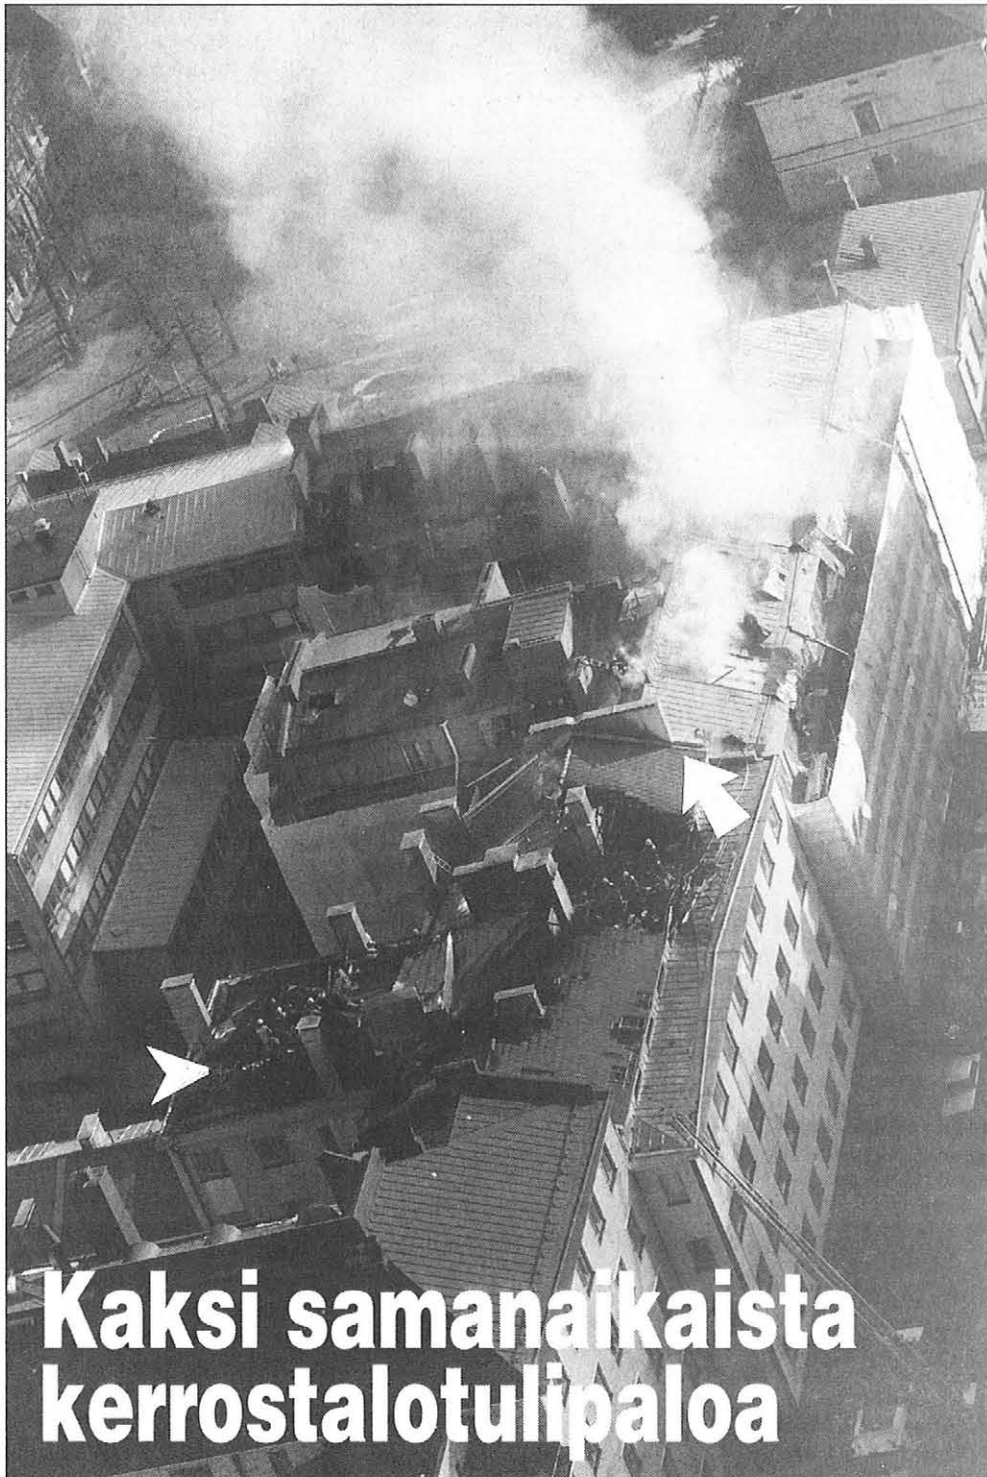
Ensimmäisten yksiköitten tullessa paikalle kiinteistön Lönnrotinkatu 41 ullakko-osa paloi avoliekillä. Edelleen Lönnrotinkatu 39 koko ullakko-osasta nousi voimakkaasti savua. Tilanne näytti erittäin uhkaavalta, pimeässä yössä koko korttelin eteläosa ylimpien kerroksien kohdalta oli täysin savun peitossa.

Huhtikuun kuudentena päivänä syttyivät Helsingin Hietalahdes- sa vierekkäisten kerrostalojen ullakot tuleen.

lut kattotiilinen osuus romahhti varsin nopeasti alas. Talon 39 osalta peltikatto esti savukaasujen ja lämmön tuulettumisen ulos, joten kyseinen ullakko-osa syttyi myös lähes kauttaaltaan palamaan. Palo levisi varsinkin Lönnrotinkatu 39 puolella myös ylimpien kerrosten huoneistoihin. Tilanne oli vielä kello 8.00 aikaan aamulla, yli neljä tuntia syttymisestä, varsin uhkaava.

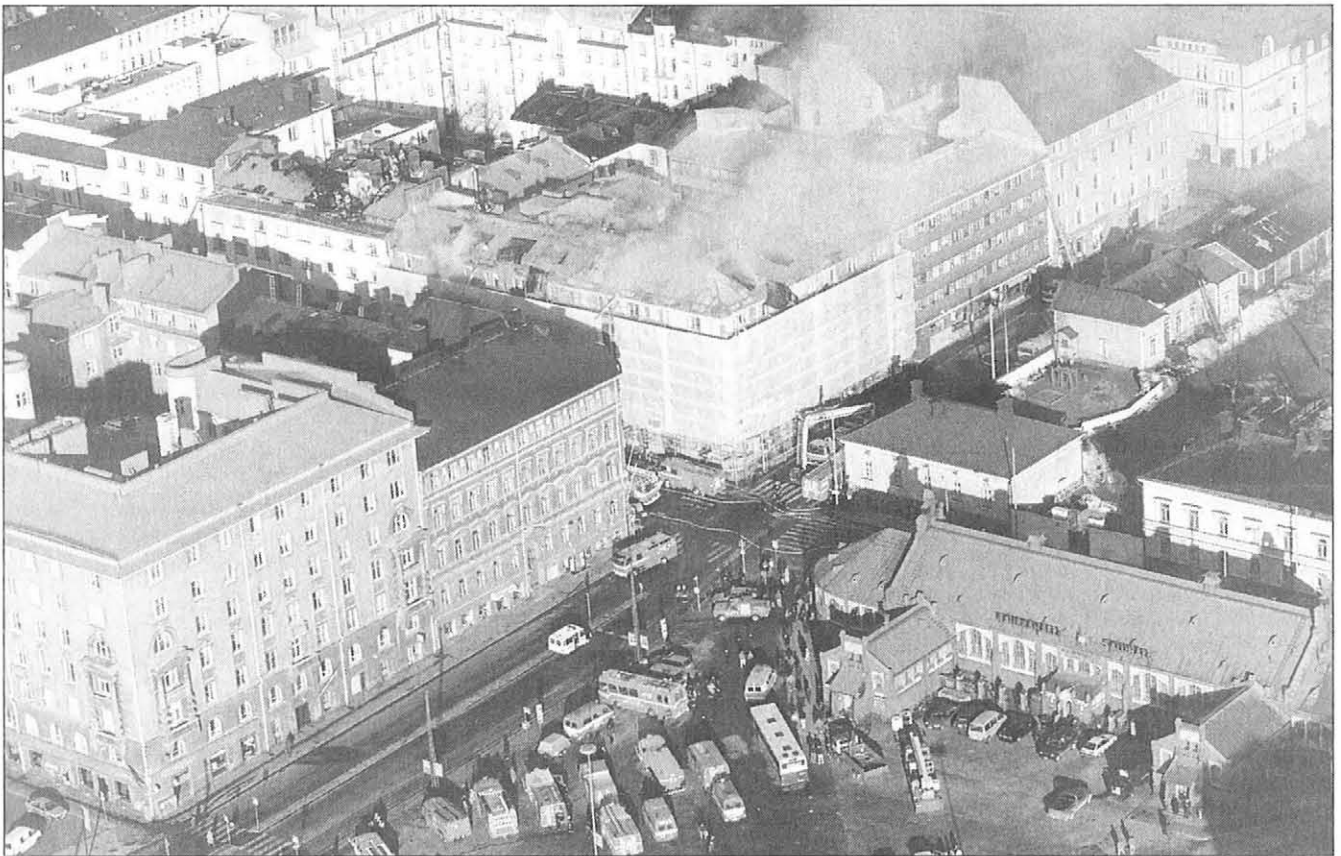
Aamulla otettu ilmakuva kertoo kokonaisuuden hyvin. Taustalla Lönnrotinkatu 39, keskellä Lönnrotinkatu 41. Valkoisella nuolella osoitettu kahden talon välinen palomuri, jonka yli palo ei luonnollisella tavalla ole liivahtanut. Kuva osoittaa selvästi useat syytymiskohteet kaukana toisistaan. Talon 41 tiilikatto romahti osin tottaisesti (pienempi nuoli).

Palo havaittiin samanaikaisesti kahden vierekkäisen kerrostalon ullakolla. Syttymiskohtien etäisyydet olivat kymmeniä metrejä ja välissä puolensa pitänyt palomuri, joten murhapoltosta on mitä todennäköisemmin kysymys.

Hietalahdessa. Rakennukset on rakennettu kuluvan vuosisadan alkupuolella. Tämä näkyi myös käytetyistä paloroista rakennusaineista. Lönnrotinkatu 41 osalta oli tehty peruskorjaus, jonka yhteydessä mm. katto-osat oli uusittu. Kyseisellä osalla oli tiilikate, joka romahti varsin varhaisessa vaiheessa ja edesauttoi savukaasujen ja lämmön purkautumista ulos. Sen sijaan Lönnrotinkatu 39 osalta rakenteet oli mm. olkia ja muuta varsin helposti sytyvää materiaalia. Kiinteistöjen välissä ollut palomuri oli asiallisesti rakennettu, mutta ei tässä tapauksessa toiminut, koska palo syttyi (sytetettiin?) palomuurin molemmilta puolilta.
