Tuli tuhosi Serlachiuksen kalustetehtas ykkösen

## Suurpalo Kolhossa

## Hämeenlinnan arvokas asemarakennus paloi pahoin

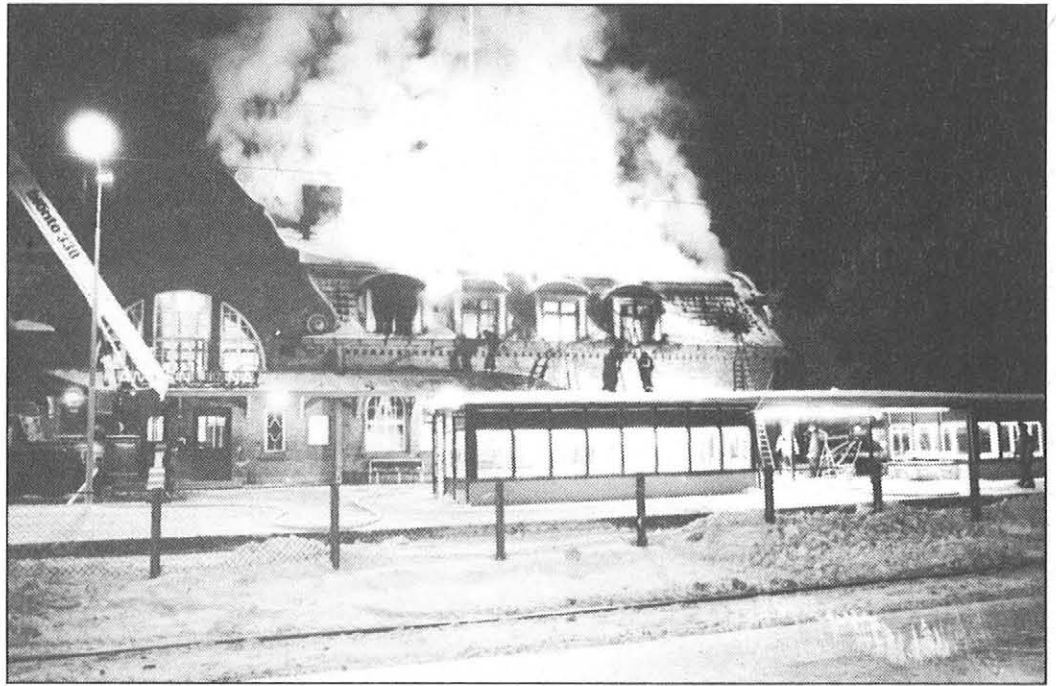
Sokkeloiset rakenteet ja jyrkän taitekaton takainen ullakko hankaloittivat sammutusta.

□ Suurimmat hankaluudet aiheutuivat sokkeloisista rakenteista ja jyrkän taitekatton reunoille jäävistä ullakotiloista, joihin on hankala päästä sekä vesikaton kerroksittaisesta rakenteesta.

Palokohteessa olivat vanhat sokkeloiset rakenteet — joihin sisältyi puusta tehtyjä ilmahormeja, turvetta yms. — suojanneet tulta niin tehokkaasti, että palo pääsi eteneämään ullakolle.

Asemarakennuksen jyrkkä, tiilillä katettu vesikatto osoittautui olevan vaikea aukaistava. Useiden korjausten myötä kerrokset olivat lisääntyneet laudalla, kattohuovalla, pelillä, rimoituksella ja tiilillä.

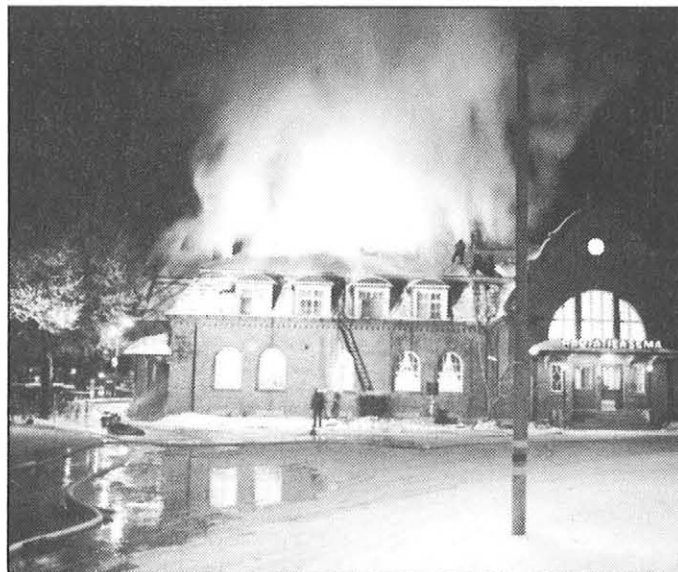
Palo syttyi asemarakennuksen pohjoispäädyn ullakkokerroksen asunnosta. Kuvat: Antti Johansson

Myöhemmin seuraavalla viikolla poliisin palonsyytutkinta paljasti syyksi huolimattoman tupakoinnin. Asemarakennuksen yläkerroksen pohjoispäässä on kaksi asuntoa. Toisesta niistä palo alkoi kerrotun syyn aiheuttamana.
