# PELASTUSTIETO

1/97

## Lahden palo oli myös tiedotusonnettomuus

## 22 minuutin murhenäytelmä

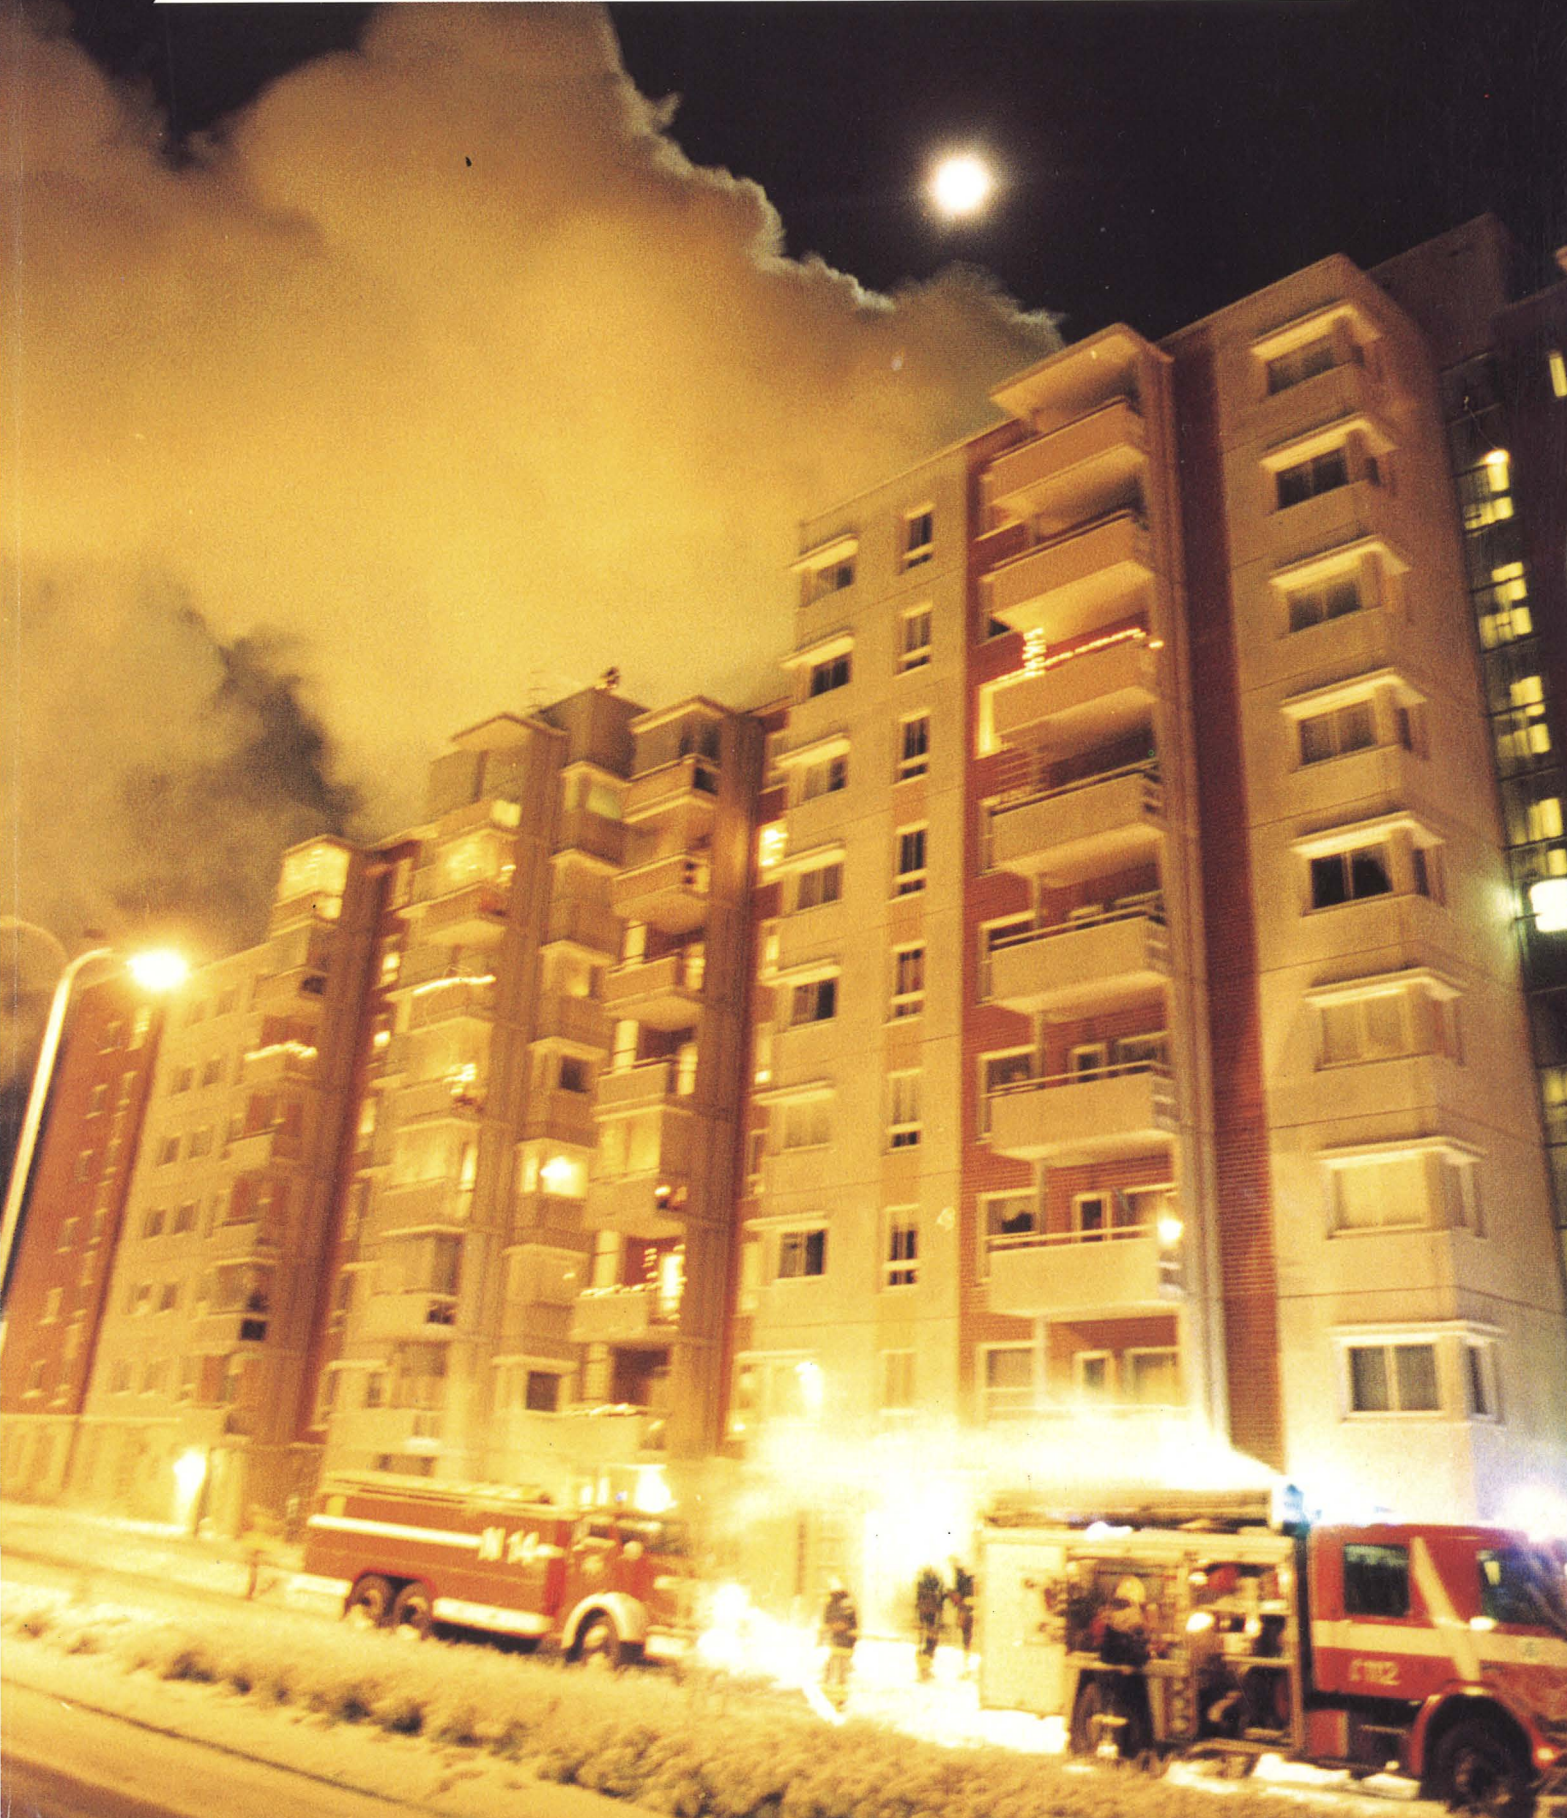
Lahden kaupungissa sattui kohtalokas kerrostalopalo joulupäivän yönä 25.12. klo 1.00. Palossa menehtyi kaksi ihmistä. Tämän lehden sivuilla on laaja raportti tapahtumista.

Kuva kadun puolelta, minne yksiköt saivat hälytyksen 1.07. Tulipalon murhenäytelmä koettiin pihan puolelta, missä nuori tyttö joutui pudottautumaan maahan ja menehtyi.

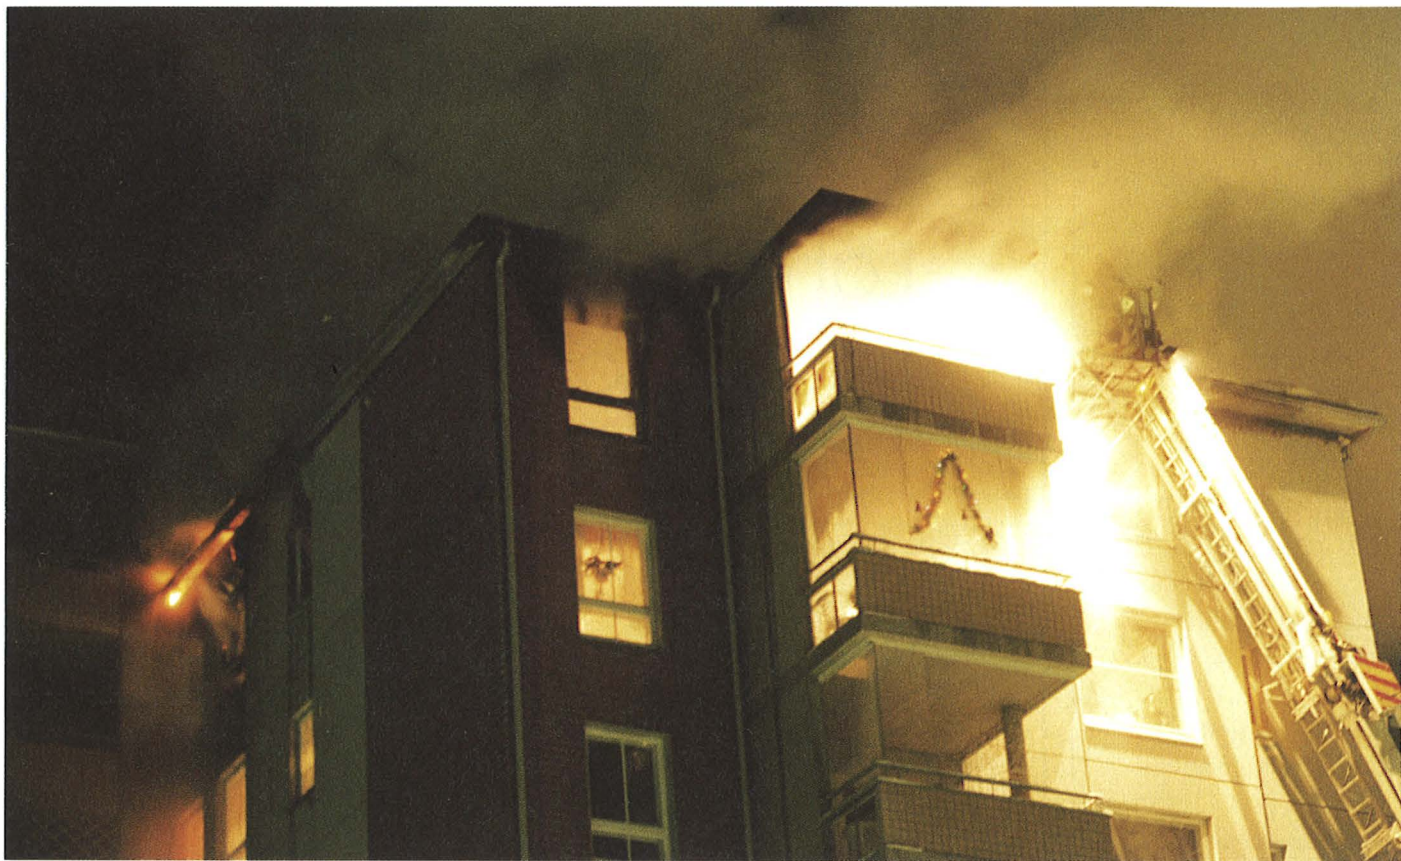
Tässä vaiheessa palo on ehtinyt jo ullaikkopaloiksi. Vaurioitunut puomitikas on saatu kuntoon. Ikkunat on onnettomuusparvekkeesta vasemmalle: vanhempien makuuhuone, keittiön ikkuna, onnettomuusmakuuhuoneen ikkuna. Alemman kerroksen huoneistoon palo ei päässyt - huoneiston valaistus ja heijastumat harhauttavat.

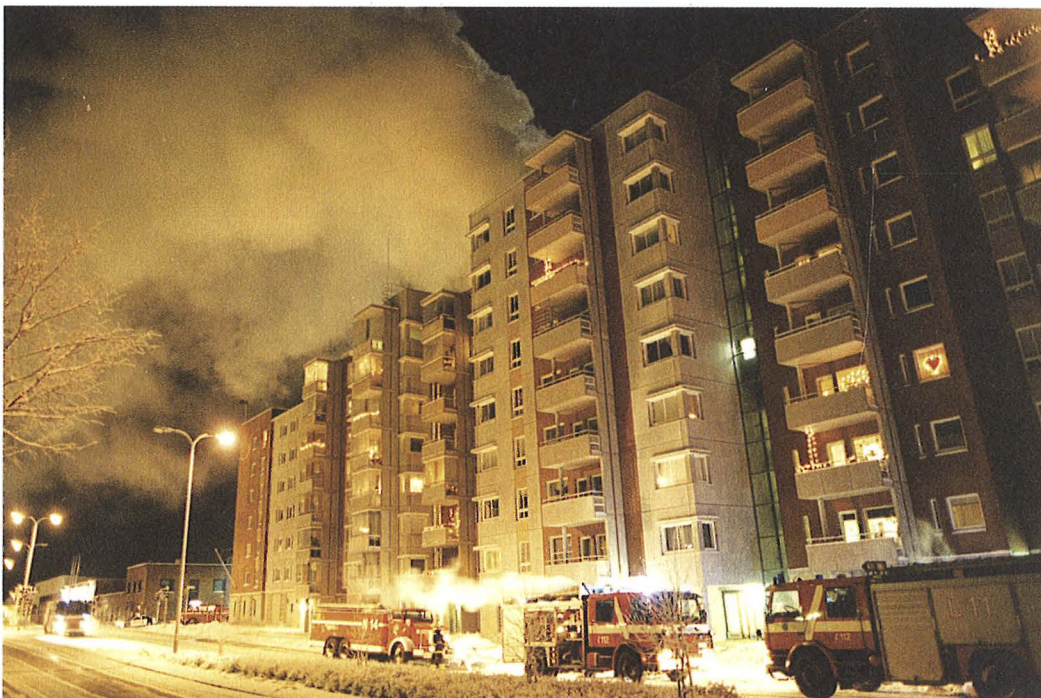
Kuva julkisivulta, minne palokunta osoiteilmoituksen mukaisesti ajoi ja mistä pelastustoimet porraskäytävään käynnistyivät. Tällaista kuvaa ei mediassa yhtä poikkeusta lukuunottamatta näkynyt. Kansalaisille syntyi mielikuva vain sisäpihalla operoivasta palokunnasta ja sen myötä tulivat moitteet "toimettomina olevista pelastajista".

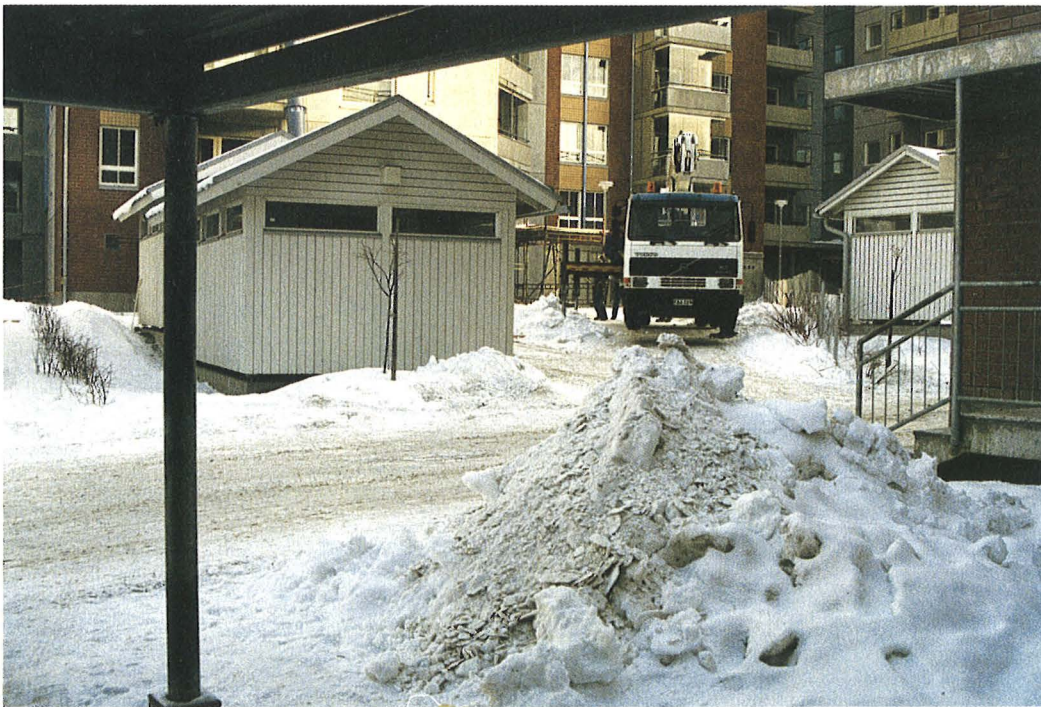
Kuva on otettu autokatoksesta. Etualan lumikinoksen kohdalla, luvattomalla paikalla, oli onnettomuusyönä henkilöauto. Se esti neliakselisen puomitikkaan peruuttamalla tapahtuvaa kääntymistä paikalle missä rakennusliikkeen nostolava-auto tätä kuvaa otettaessa oli. Henkilöautoa työntäessään puomitikkaasta rikkoutu painelman syöttöletku.

kilöautoa sivuun työntäessään keulassa vasemmalla puskurimutkassa ollut paineilman syötötletku oli vaurioitunut. Sen seurauksena auton paineilmajärjestelmän paine oli laskenut niin alas, ettei paineilmalla kytkettävää hydraulipumppua saatu päälle - näin puomitikkaan nostotekniikka ei toiminut.

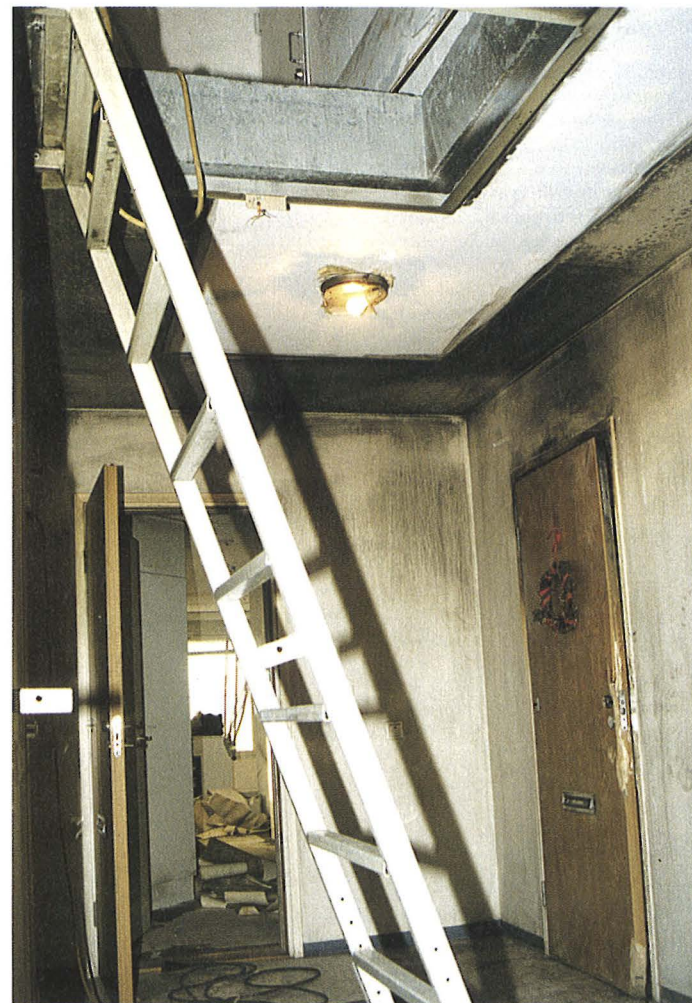
Onnettomuuskerros. Etualalla lukossa ollut savunpoistoluukku. Etuoi-kealla palohuoneisto, jonka avoimen oven imuvirtaus tai portaikkoon harhailleet muiden asuntojen asukkaat myöhemmin sulki- vat. Takava- semman huoneiston asukas menehtyi savuun kerrostasanteelle.

Jo rakennettujen kerrostalojen porraskäytävien savunpoistomahdollisuudet ja savunpoistoluukkujen avattavuus tarkistetaan koko maassa ja tarkastukset aloitetaan välittömästi sekä todetut puutteet korjataan.

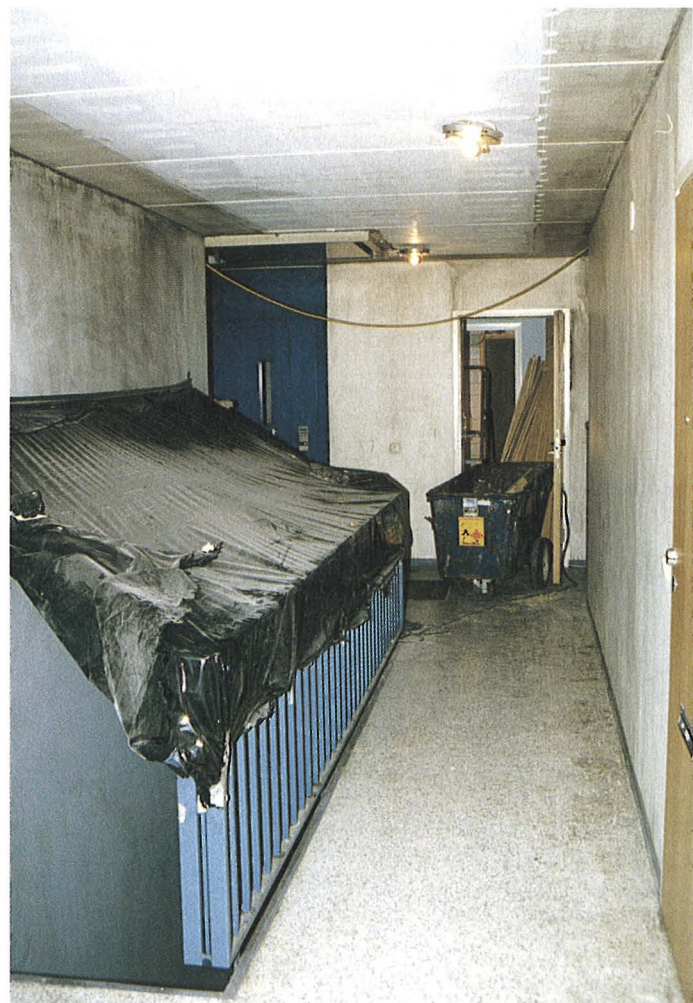
Tämä kuva kertoo sekä porraskäytävän koon että muodon. Kustakin kerroksesta oli käynti seitsemään huoneistoon. On helppo kuvitella kuinka savu teki muutoin tutun tilan vaikeaksi liikkua. Oma huoneistoa ei kenenkään olisi tarvinnut - ja saanut - jättää.

On määrättävä montako asuinhuoneistoa asuinkerrostoissa saa rakentaa yhden ainoan porrashuoneen varaan.

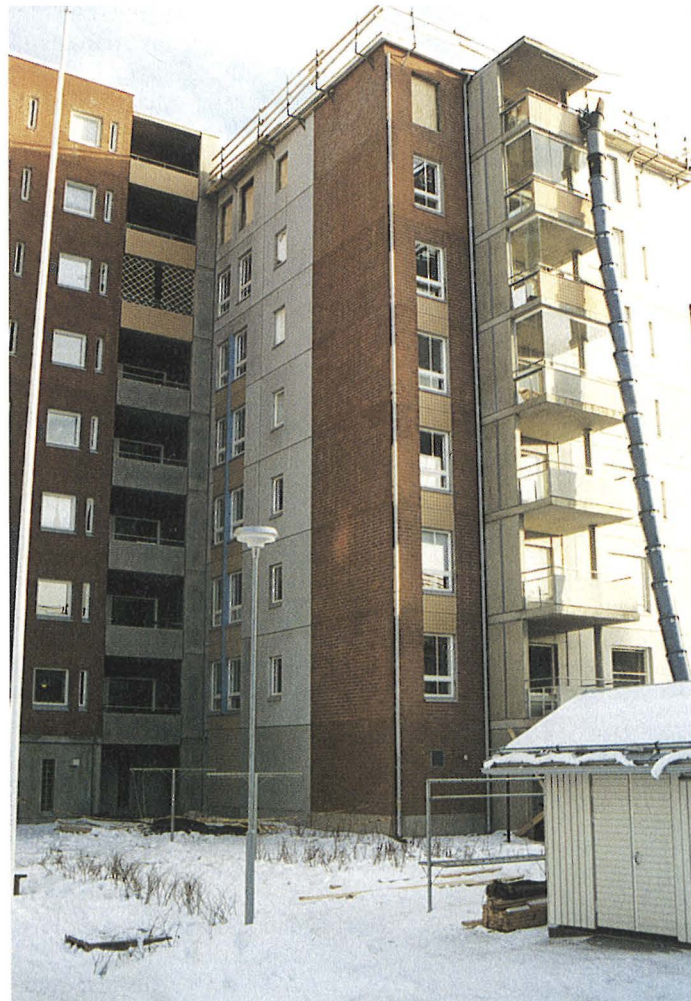
Palokohdetta saattoi lähestyä myös viereisen rakennuksen palotietä pitkin. Valaisinpylväät, mattotelineet ja muut myöhemmin valmistuneet rakennelmat tuottavat palokunnalle aivan liian usein yllättäviä ongelmia.

Tutkintaryhmä selvitti puomitikasuton sijoittelua piha-alueella. Ryhmän mukaan sammutustyön johdolta jäi havaitsematta saman pihan yhteydessä, vaikkakin naapuritalon tontilla, oleva palotie. Kokeiden perusteella ryhmä arvioi, että sieltä nosto olisi onnistunut vauriotta ja helpommin kuin valitulta, sinänsä luonnolliselta palotieltä.

Palotiet tulee merkitä riittävästi selvästi.

(Ilman selvää merkintää palotietä ei mielletä turvallisuuteen vaikuttavaksi tekijäksi. Niille jätetään ylimääräistä tavaraa ja pysäköidään virheellisesti.)

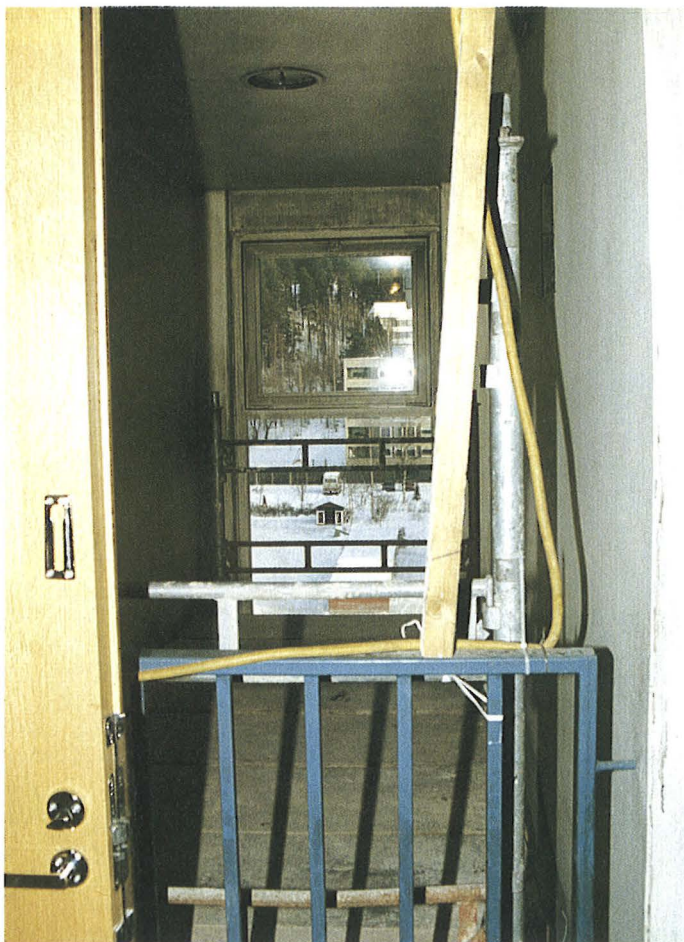
Porraskäytävän kummallisuuksia on erillinen kuilu, jonka ylimmässä osassa on avattava ikkuna. Avaaminen edellyttäisi kuitenkin kolmen metrin varrella varustettua avainta ja rikkominen yhtä pitkää työkalua! Kuvassa kuilun peittää saneeraustöitä varten rakennettu työskentelytasanne.

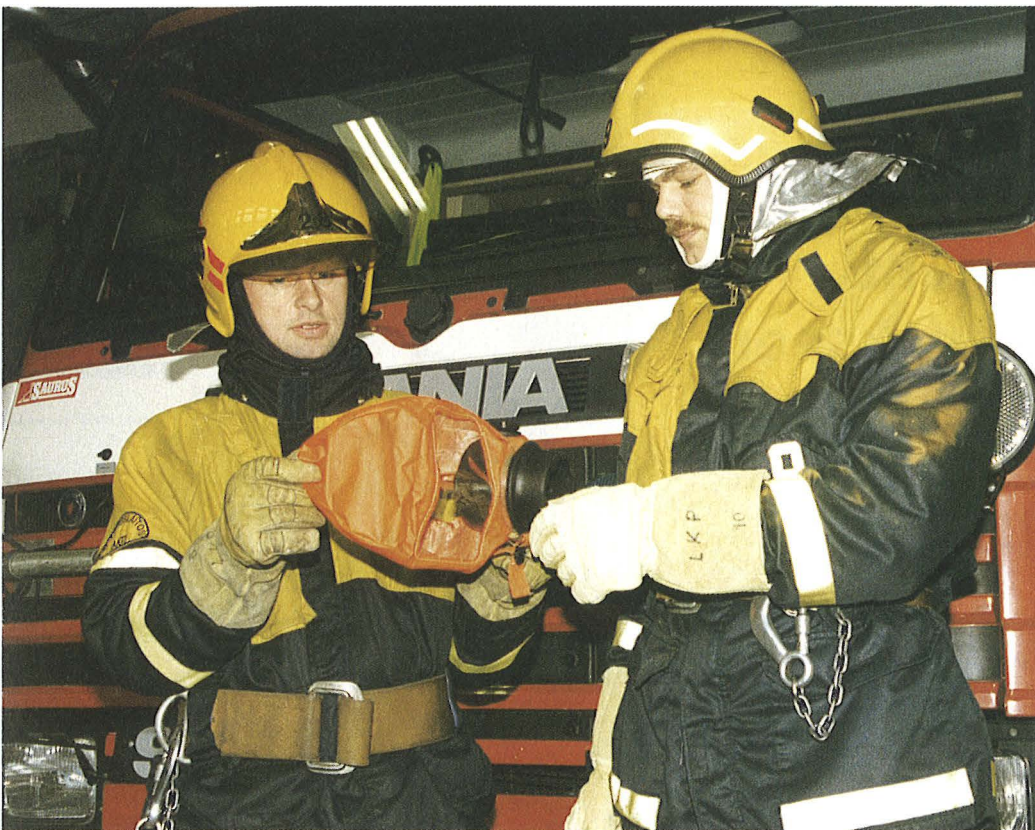
Palomiehet Timo Kokko (vas.) ja Henry Hartikainen esittelevät pelastautumishuppuja, joiden avulla he ja muut savusukeltajat pelastivat lukuisia asukkaita porraskäytävästä.

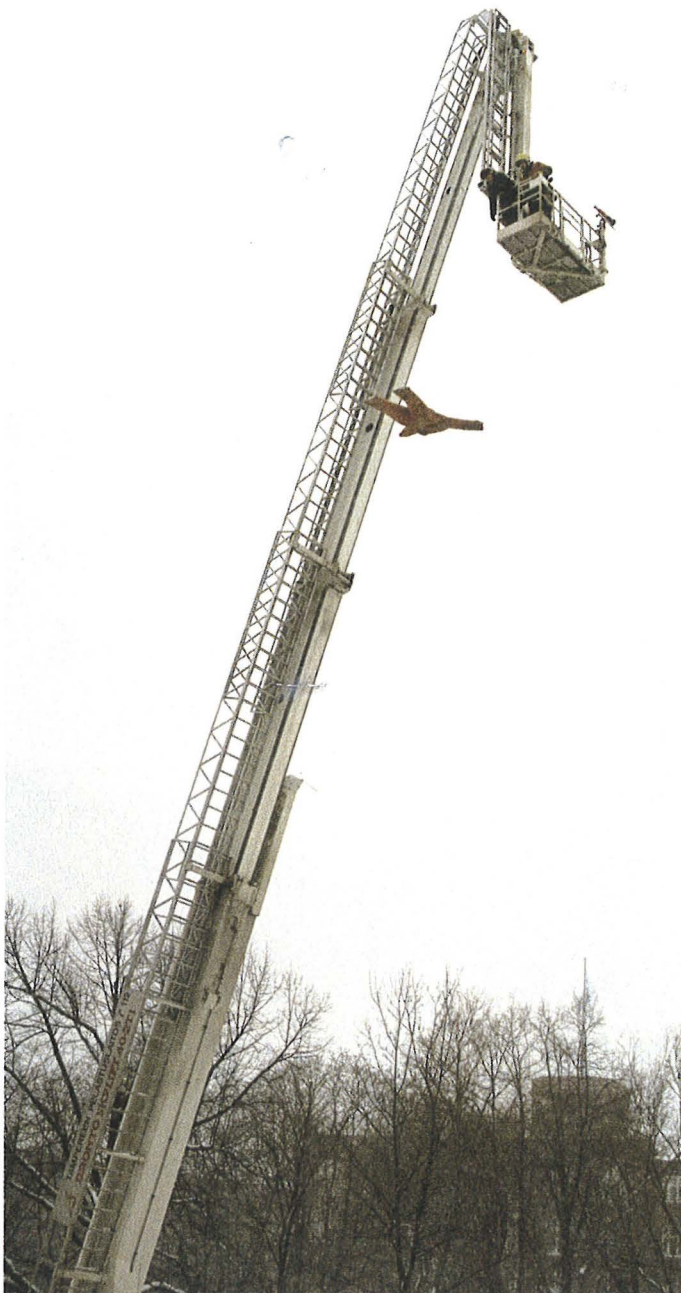
Koetilanteessa tämä harjoitusnuken "hyppy" osui keskelle tyynyä.

Toinen hyppy osui vain puoliksi (ks. nuoli). Nukke osui kumisiin reunajohteisiin. Iskun vaikutus ihmiseen jää arvattavaksi.

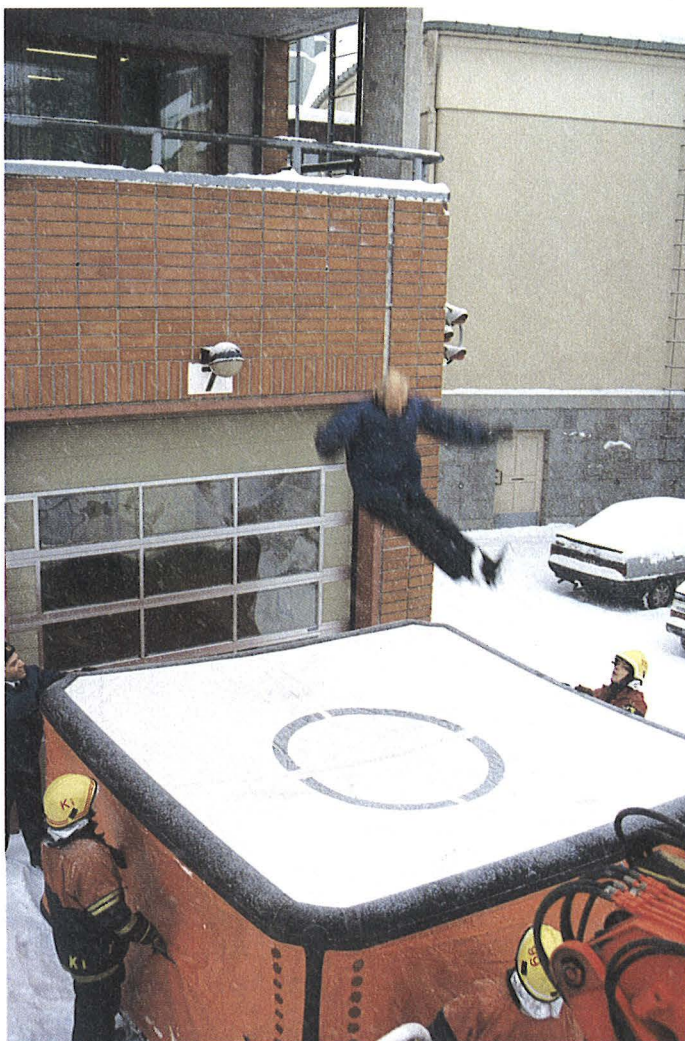
Kun koetilanteessa puomitikkaan lavalta runsaan 20 metrin korkeudelta katselin alhaalla olevaa hyppytyynyä, se näytti postimerkin kokoiselta. Run-

saat 12 m<sup>2</sup> ei ylhäältä katsoen ole iso neliö.

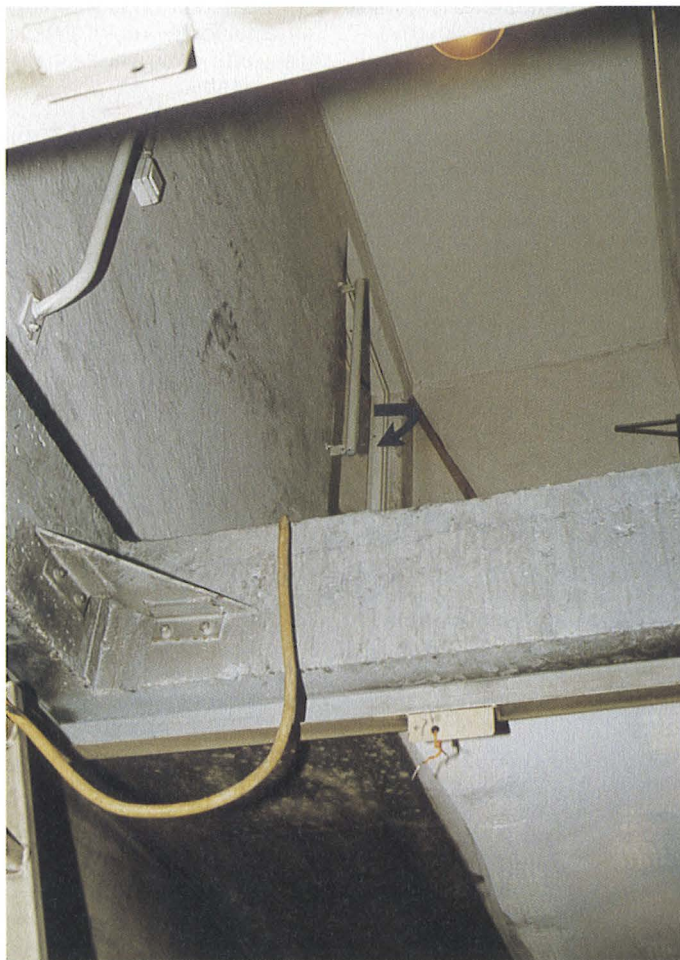
Suunnitteluvaiheessa porraskäytävän savunpoisto oli tarkoitettu järjestettäväksi ylimmän kerroksen tasolta avausmekanismilla varustetun ikkunan kautta, ei kuitenkaan jokaisen kerroksen kohdalla. Rakennusvaiheessa oli luovuttu avattavasta ikkunasta ja savunpoisto oli vaihdettu tapahtuvaksi porrashuoneen kattoluukun, hissikonehuoneen eteisen (kuvan yläosa) ja edelleen eteisestä ulos katolle johtavan oven (nuoli) kautta. Onnettomuuden tapahtuma-aikana kattoluukku ja sille johtava tikas olivat lukitut riippulukoin, joiden avaimet olivat huoltoyrityksellä ja hissien huollosta vastaavilla. Tutkintaryhmän esittää, että savunpoistoluukut pitää voida yli 3-kerroksisissa uudisrakennuksissa avata alhaalta manuaalisesti.

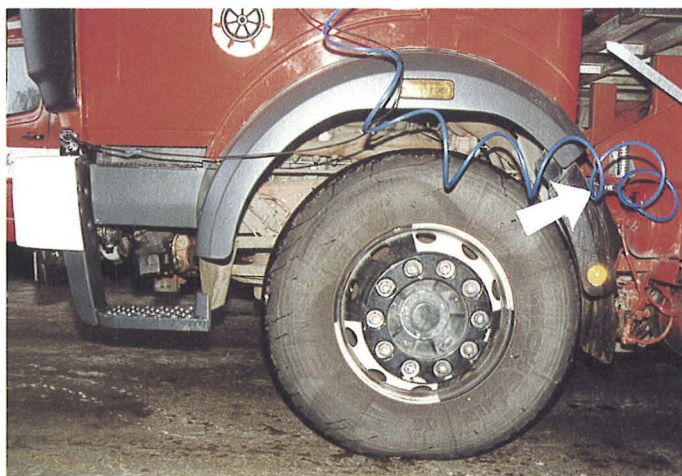
Virheellisesti pysäköityä autoa työntäessä puomitikasauton puskurin pää vääntyi ja paineilmaletku irtosi puskuriin kiinnitetystä takaiskuventtiilistä. Auton korjauksen yhteydessä takaiskuventtiili siirrettiin suojaisaan paikkaan hyttöosan taakse (nuoli).
