- JUHANI KATAJAMÄKI -

# Jyväskylän synkkä junaturma oli myös nopea pelastusoperaatio

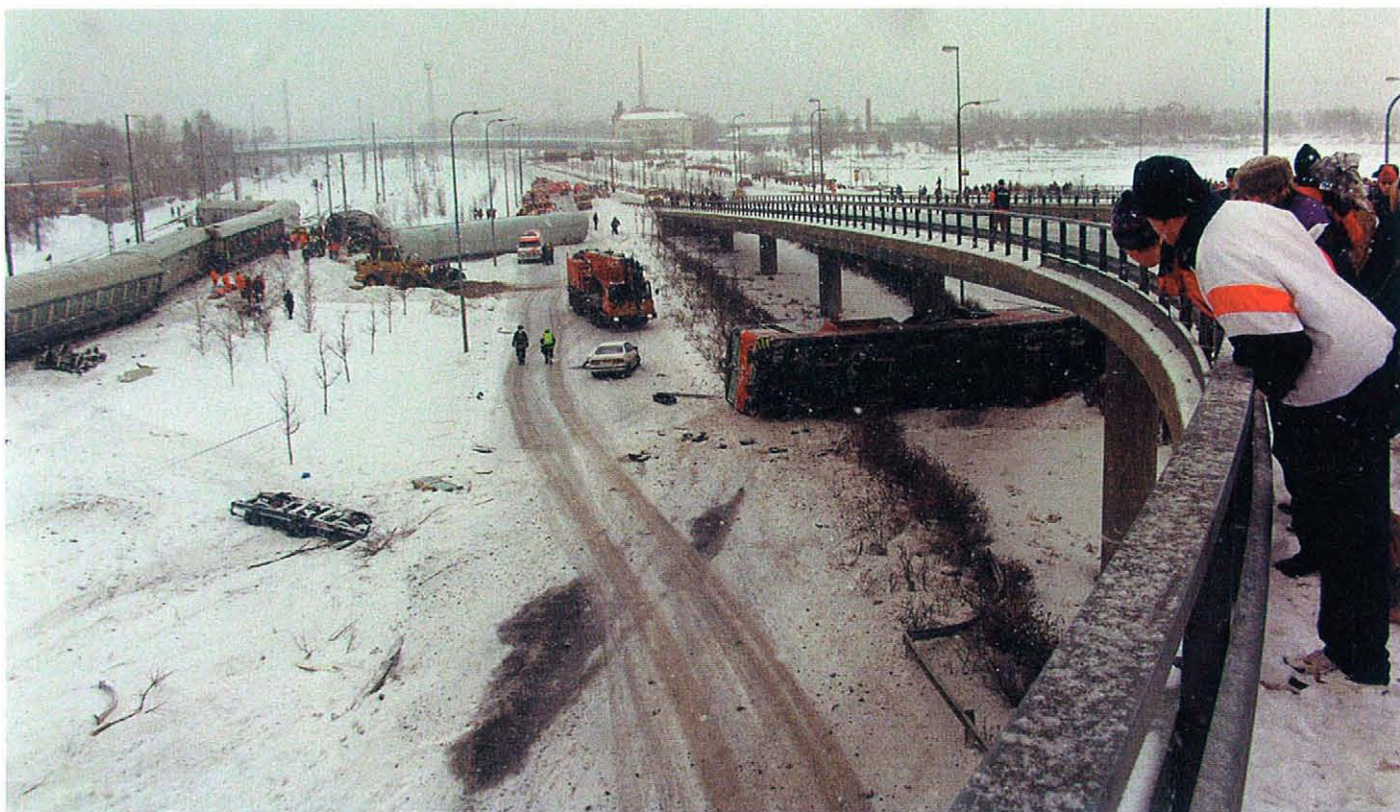
Juna lähestyi kuvan yläosan suunnasta kovalla vauhdilla ratapihaa. Se ajoi kuvan keskellä näkyvään vaihteeseen aivan liian lujaa. Veturi suistui etualalla näkyvästä kohdasta radan sivuun. Vaunut jatkoivat kiskoja pitkin jonkin matkaa, kunnes kaksi ensimmäistä suistui ja kaatui radan sivuun.

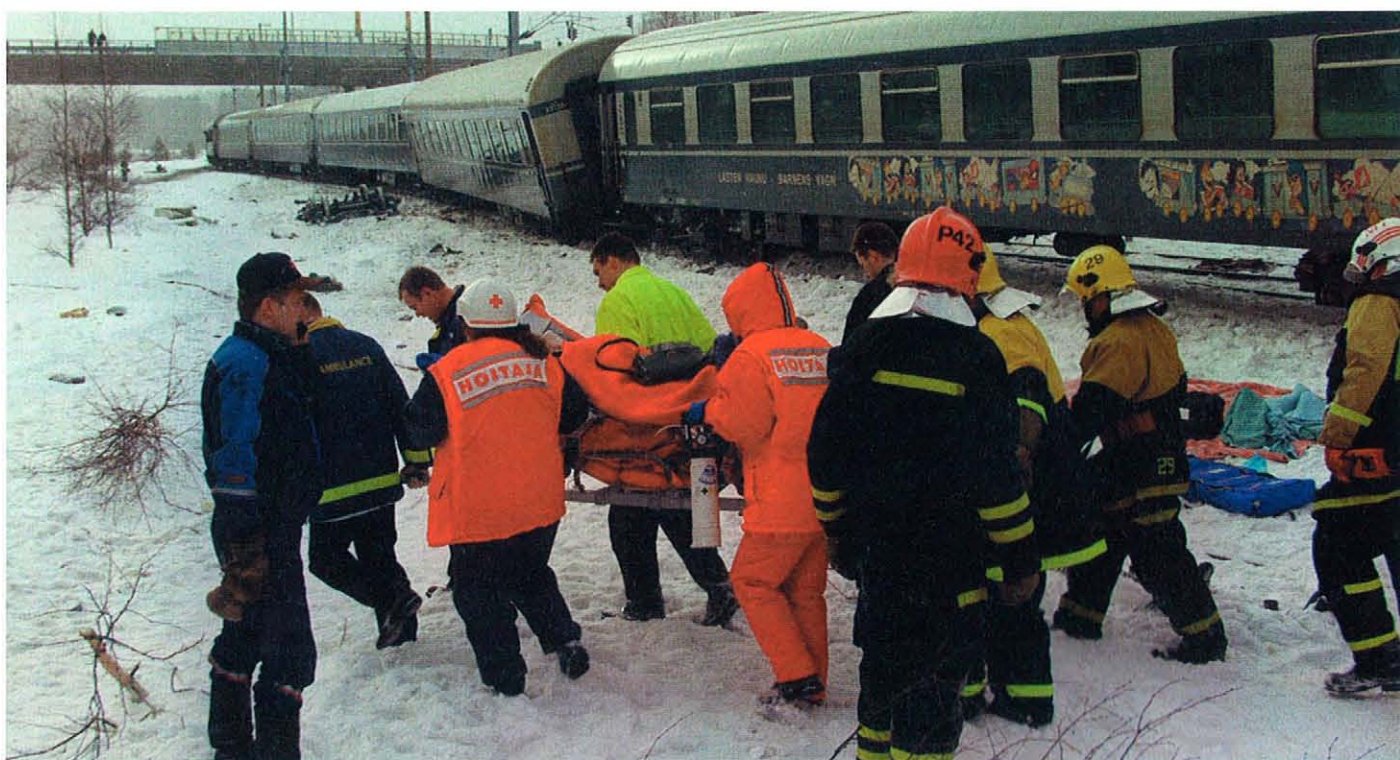
Veturin iskeytyminen runsaan sadan metrin päähän radasta ylikulurampin pilaariin on varma merkki liian suuresta nopeudesta vaihteessa. Jyväskylän rautatieasema sijaitsee taustalla hämmöttävän ylikulkusillan taustalla vasemmalla.

Onnettomuus sattui, kun pikajuna 105 Turusta Tampereen ja Jyväskylän kautta Pieksämäelle lähestyi Jyväskylän ratapihaa ja asemaa. Juna ajoi aivan liian lujaa vaihteeseen, jonka tarkoitus oli siirtää juna "suoralta" kakkosraiteelta sivuun kolmosraiteelle. Nopeudeksi on arvioitu lähes 100 km/h, eli ainakin kaksi kertaa sallittua suurempi vauhti. Ylinopeus vaihteella sinkosi veturin yli sadan metrin päähän ja suisti kaksi ensimmäistä vauhua kyljelleen. Yhdeksän vauhua pysyi pystyssä.

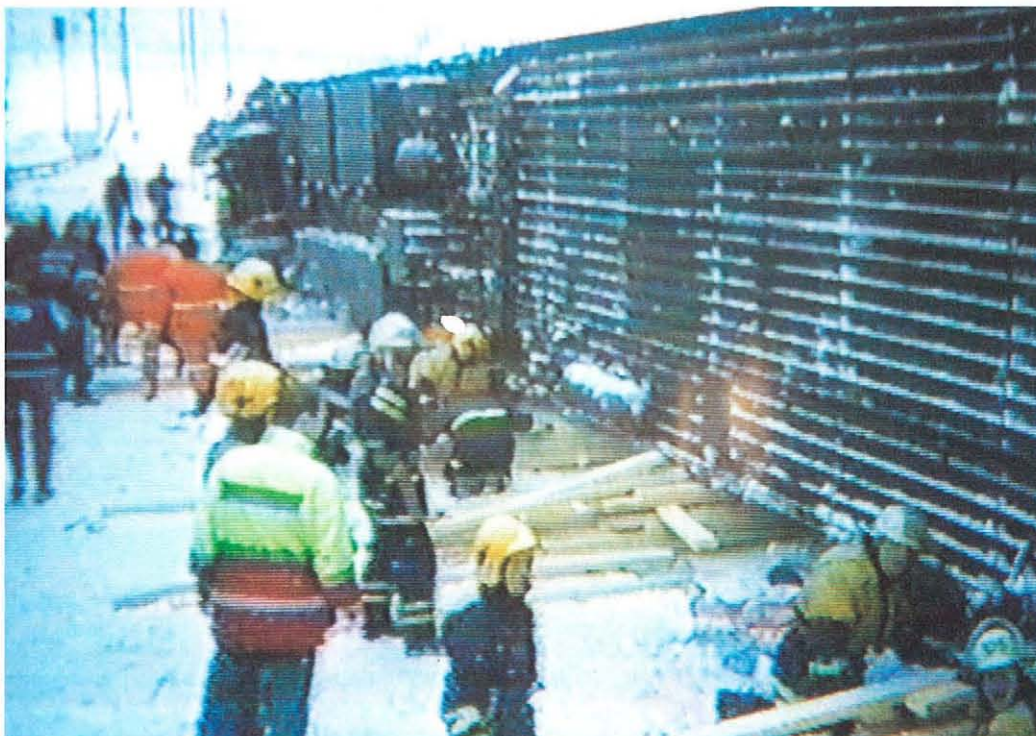
Uhrien irrottamiseksi vaunuja kohotettiin raskaille nostureilla. Sitä mukaa kun taakka nousi, alle ladottiin kakkosvitosparruista kannatus. Kuvattu palolaitoksen videonauhalla.

Mensala oli myös käskyttänyt paikalle hiekkaa, kauhakuormajia ja puutavaraa. Jälkimmäistä tarvittiin vaunujen ja veturin kohottamisessa, hiekkaa ja kauhakuormureita raskaan nosturikaluston tarvitseman tien rakentamiseksi vaunujen viereen. Nostotyöt Mensala määräsi menestyksellisesti Jyväskylän mlk:n palokunnan vastuulle.

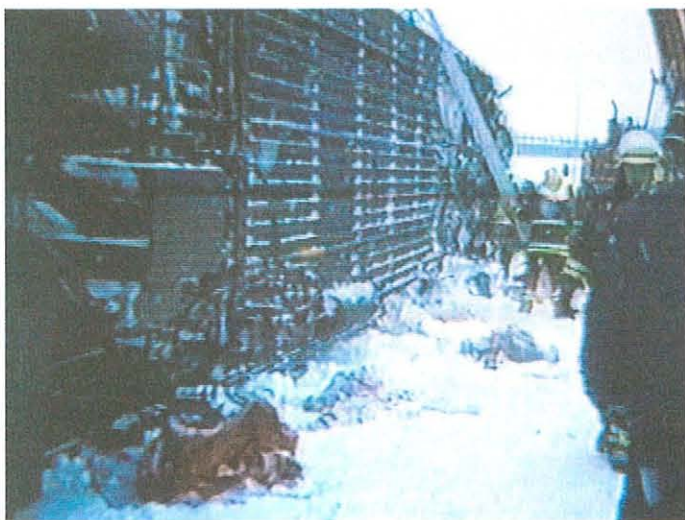
Kahden vaunun alle menehtyi viisi matkustajaa. Irrottaminen oli aikaa vievää toimintaa. Kuva palolaitoksen videolta.

Turmassa kuoli 10 ihmistä. Heistä ensimmäisenä kulkeeneen vaunun alle menehtyi kaksi, toisen alle neljä ja sisälle yksi. Toisesta vaunusta sinkoutui ulos ja sai surmansa yksi matkustaja. Toinen veturinkuljettajista murskautui veturin sisään, yksi vaunun alta pelastetuista kuoli vammoihinsa sairaalassa.
