# Kapea kierreporras koitui sammuttajan turmaksi

# Euran kuolonpalosta laaja tutkintaraportti

TUTKINTARYHMÄN  
RAPORTISTA TOIMITTANUT  
JUHANI KATAJAMÄKI

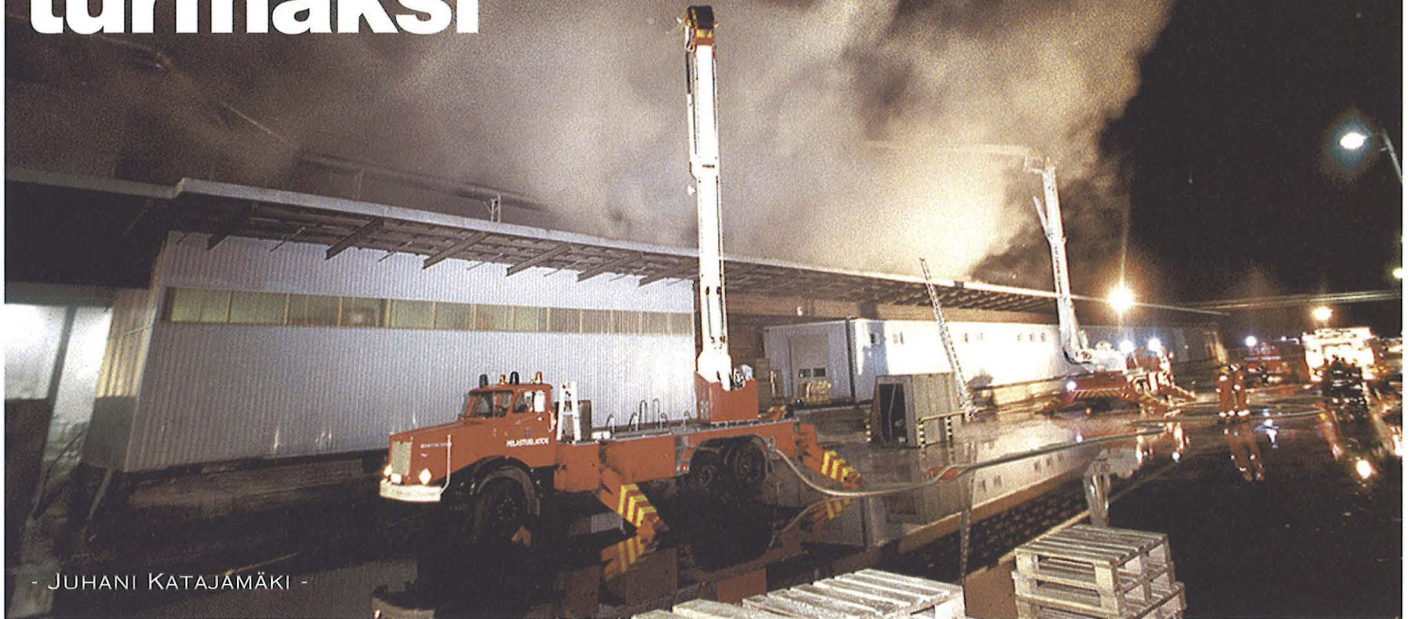
**Palavan varastorakennuksen kierreporras koitui 19-vuotiaan sammutusmiehen kohtaloksi Eurassa marraskuun 6. päivän iltana. Pois lieskahduspalon alta kiiruhtamaan joutunut sammuttaja suistui nurin kapeassa portaikossa ja juuttui varusteineen niin pahoin kiinni, ettei omin eikä toverinsa avuin päässyt irti vaan menehtyi kuumuuteen ja/tai hengitysilman loppumiseen.**

Poistumistie oli samainen kierreporras, jota pitkin käynti kohteeseen tapahtui. Se oli varsin ahdas ja jyrkkä. Yksi mies täysissä varusteissa mahtui juuri ja juuri kulkemaan noin 50 cm kapeassa portaikossa. Paineilmalaitteet kolisivat tavantakaa metallikaiteisiin.

Viimeisenä poistuneelle Ville Jantuselle tuli kiire. Vahvan savun ja kovan kuumuuden keskellä (syystä joka tätä kirjoitettaessa ei ollut selvillä) sammuttaja kompastui kierreportaan yläosassa, suistui alaspäin ja juuttui tiukasti ahtaaseen portaikkoon. Hän ei päässyt omin voimin irti.

Raivokkaasta yrityksestään huolimatta hän ei saanut toveriaan irti. Ahtaassa portaikossa Jantunen oli pää edellä juuttunut tiukasti askelmien ja kaiteen puristuksiin. Pelastaja joutui peräytymään.

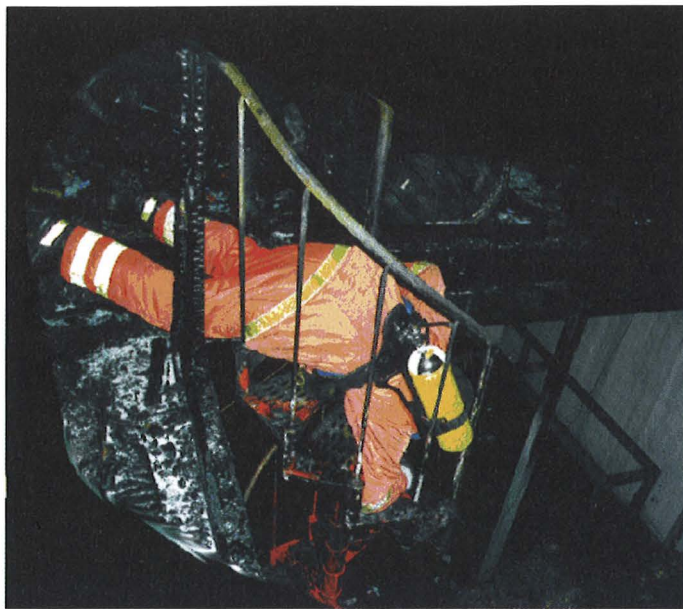
Savusukeltajan ryömiessä portaita alaspäin paineilmapullo nojasi kaiken aikaa kierreportaan kaiteisiin. Tehdyissä kokeissa, joista kuvamme on, paineilmapullon ohjautuminen kaiteen pystytankojen väliin osoittautui vääjäämättömäksi. Kaiteen pystytankojen välinen etäisyys on kuin kuuden litran pullolle mitoitettu. Kiinnijääneen asento oli kuin olisi laitetelineessä kiinni pystysuoraan alaspäin, niska taittuneena sammutusauton penkkiä vastaan.

Välitasanteelta poistumassa ollut sammutusmies Ville Jantunen juuttui paineilmalaitteestaan irtipääsemättömällä tavalla kierreportaisiin, joka oli ainoa kulkureitti välitasanteelta alas. Irrotusyrityksistä huolimatta Jantusta ei onnistuttu pelastamaan.

Jantunen jatkoi ryömimistä kierreportaille asti ja seurasi työjohtoa, joka oli selvitetty kierreportaita pitkin ylös. Jantunen jatkoi etenemistään matalana, ryömimällä kierreportaisiin. Kierreportaat olivat erittäin jyrkät ja kapeat, porrasaskelman vapaa leveys on 44,5 cm. Hänen ryömiessään alapään paineilmalaitteen pullo ohjautui ahtaassa kierreportaikossa kaiteen pystytankojen väliin. Pullo ohjautui pystytankojen välissä siten, että laitteen runko meni tankojen ja rappujen pään ulkopuolelle ja kääntyi hieman poikittain. Jyrkässä portaikossa Jantunen painui lähes pystysuorassa asennossa pää alapäin ja jäi ylävartalostaan selin kaidetta vasten. Hänen niskansa painui porrasaskelman nurkkaa vasten. Alavartalo jäi kiertyneeseen asentoon portaiden nousun mukaan siten, että jalkaterät ylsivät välitasanteelle. Hänellä ei juurikaan ollut mahdollisuutta liikuttaa käsiään. Jantunen huusi apua.
