Nestekaasuräjähdyks tuhosi hotellin Heinolan keskustassa — kolme kuoli

Heinolan nestekaasuräjähdyks:

Hotellin kaasuverkoston varolaitteet oli tehty toimintakelvottomiksi

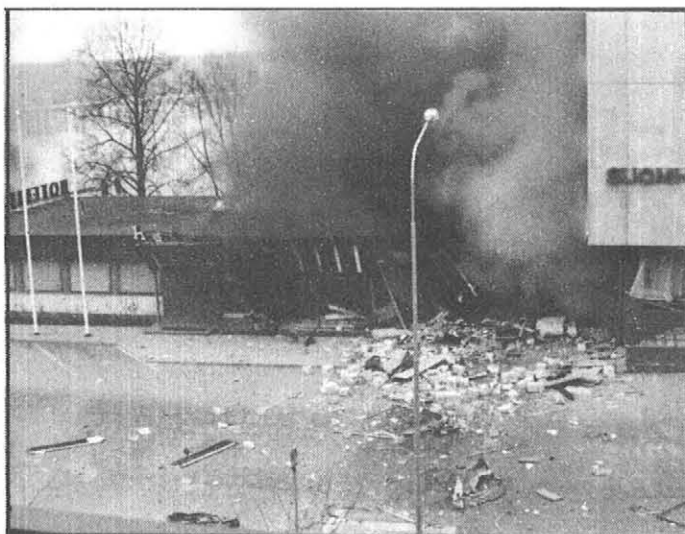
1

Kuva 1: räjähdys on juuri tapahtunut, kuvaajan arvion mukaan 1–2
min. aikaisemmin. Liekkejä ei vielä näy. Kuvat 2 ja 3 on otettu en-

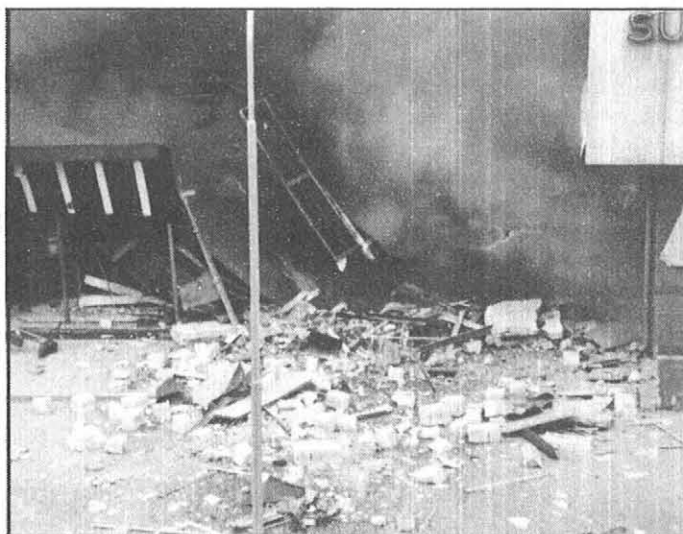
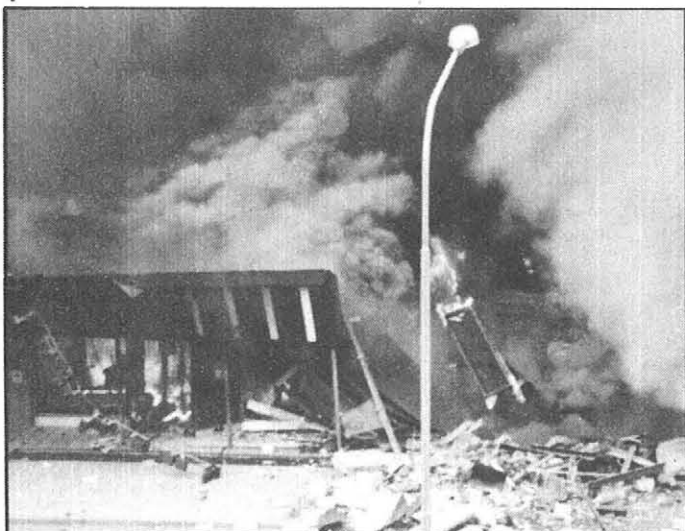
simmäisen kuvan jälkeen aivan peräjälkeen. Kuvassa 2 näkyvä pie-
nehkö liekki muuttuu muutamassa sekunnissa valtavaksi pätsiksi.

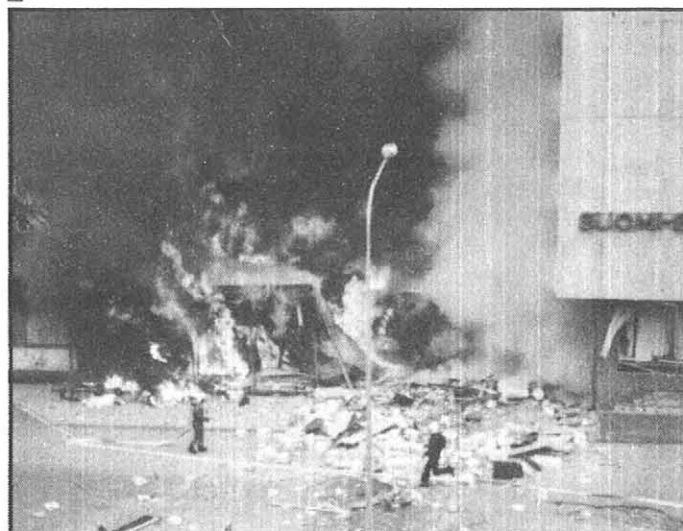
4

Kuva 4: kuvaaja on vaihtanut kameraa ja hänen arvionsa mukaan
edellisen kuvan otosta on kulunut 3–5 min. Ensimmäisen suihkun
selvitys näkyy kuvassa. Kuva 5 ja 6: ensimmäinen suihku ja perään
selvitetty vesitykki syytävät vettä palavan hotellin ja uhattuna ole-
van kerrostalon rajalle ja ratkaisevasti estävät palon leviämisen.

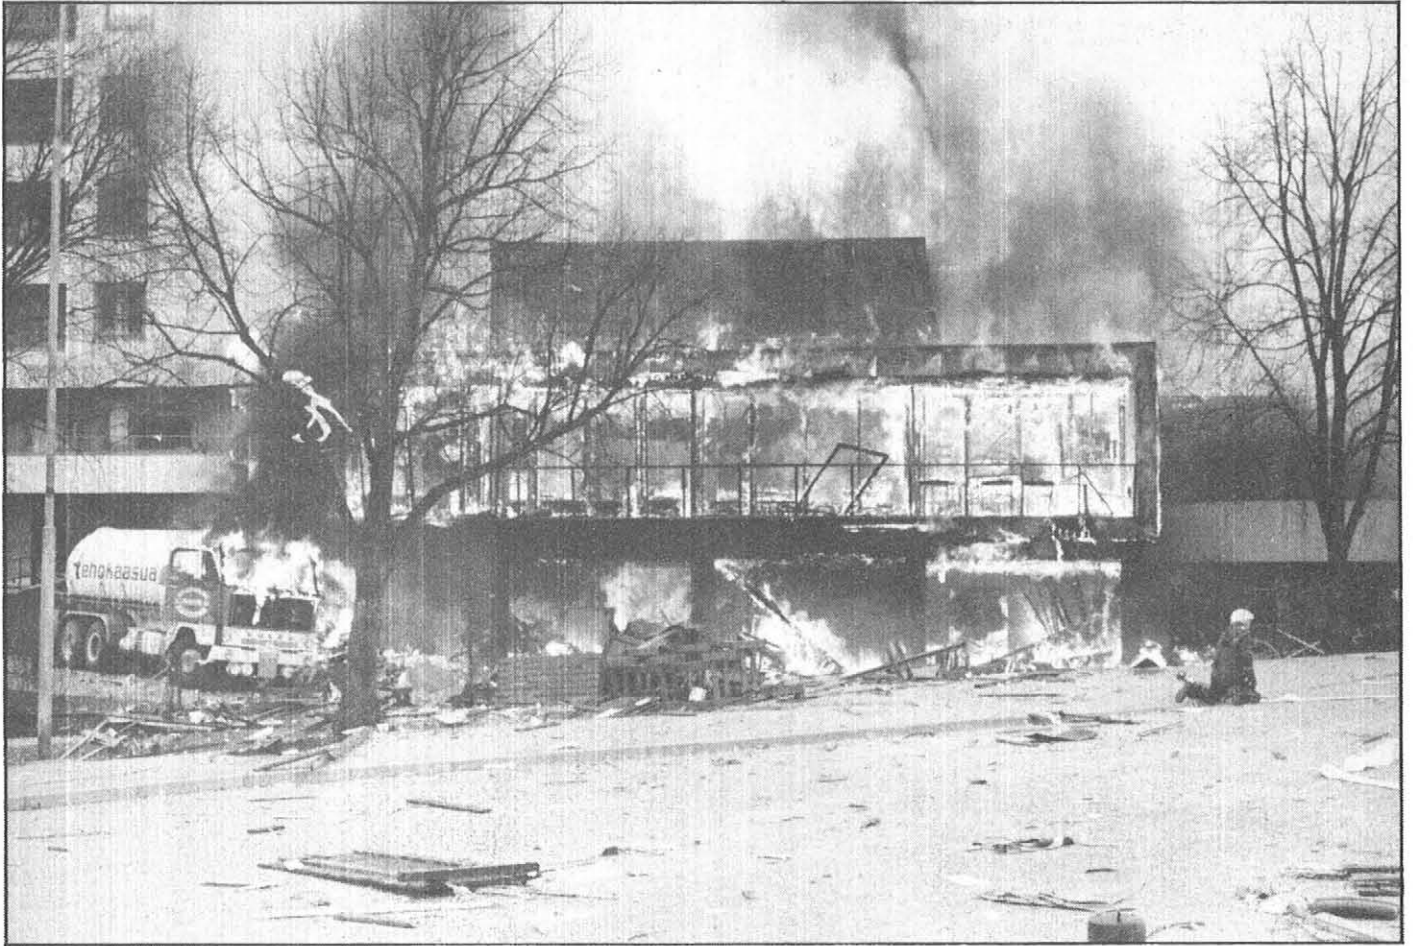
Odottavan aika on pitkä. Ensimmäinen suihku, vesitykki, on juuri selvitetty Kaivokadun puolelle. Säteilylämpöä riittää. Palava säi-

liöauto vasemmalla. — Kuva (myös seuraavan aukeaman kuvat): Studio Kuva-Pihla, R. Pihla.

Avausaukeamalla vettä odottava tykki on tehnyt tehtävänsä. Säiliöauto on sammunut, rakennuspalon voima on laantunut. Säiliöauton oikealla puolella näkyy miten putkesta ulosvirtaava kaasu palaa. — Vasemmalla olevan kerrostalon paha vaurioituminen ei ollut kaukana. Huomaa 3. kerroksesta tuprutteleva savu rakennuksen siltä puolelta, joka ei ollut pahiten uhattuna.

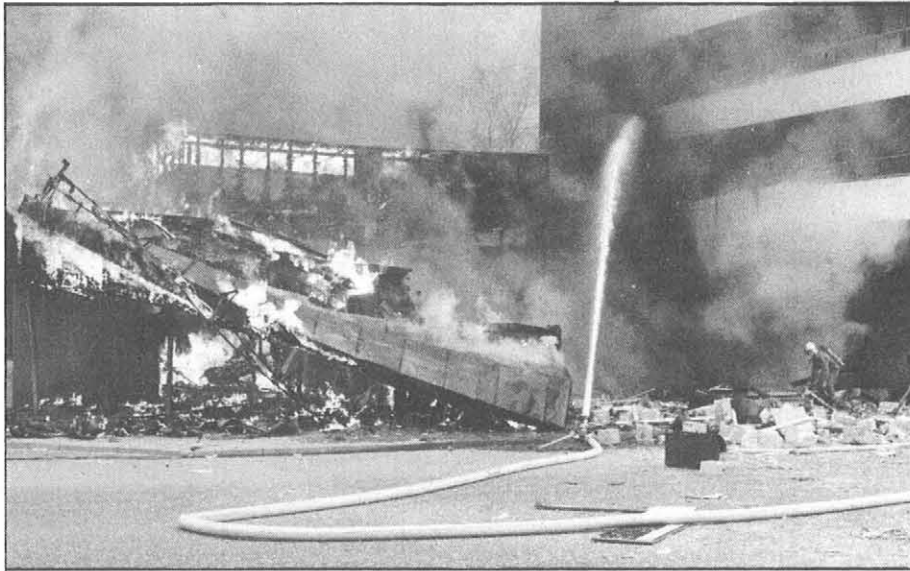
Katkaisulinjalle selvitetty vesitykki. Tutkijalautakunnan keskuudessa on todettu palokunnan ensi-iskun osuneen täysin kohdalleen.

- Vesitykkien käyttökelpoisuus tämän-
tapaisissa tilanteissa tuli varsin selvästi
esille. Säteilykuumuus oli rajua. Tykki
toimii tehokkaasti katkaisukohtissa
myös ilman miehitystä — ja mistä sitä
miehitystä alkuvaiheessa olisikaan, kun
ykköslähdön vahvuus on vain muutama
mies. Tietenkin tykkien käyttö vaatii
onnistuakseen suuria säiliöautoja ja jä-
reätä vedenkuljetuskalustoa. Syötöt
tykkeihin tapahtuivat 110 mm:n letku-
kalustolla.

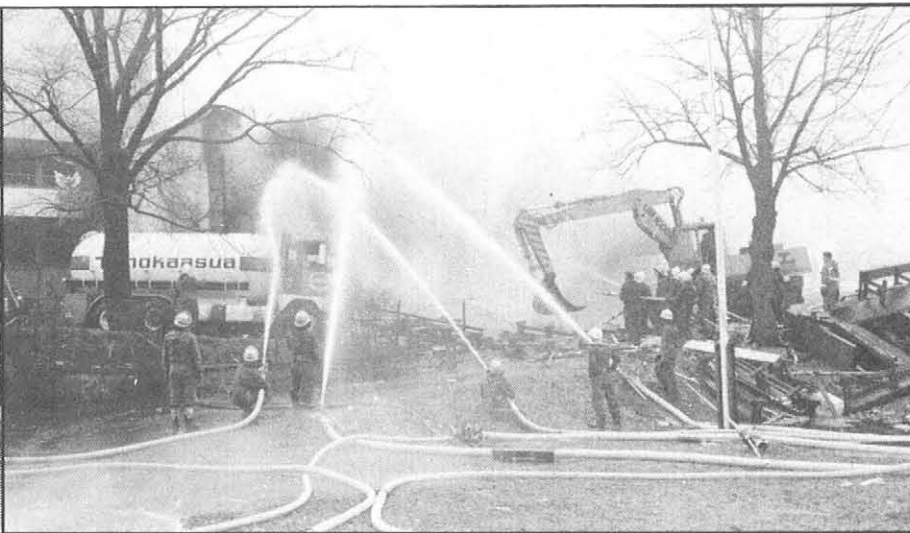
On päästy käsiksi säiliöauton siirtoon pois täyttöpaikalta. Voimakkaat suihkut jäähdyttävät autoa ja sammuttavat samalla takana palavaa hotellia.

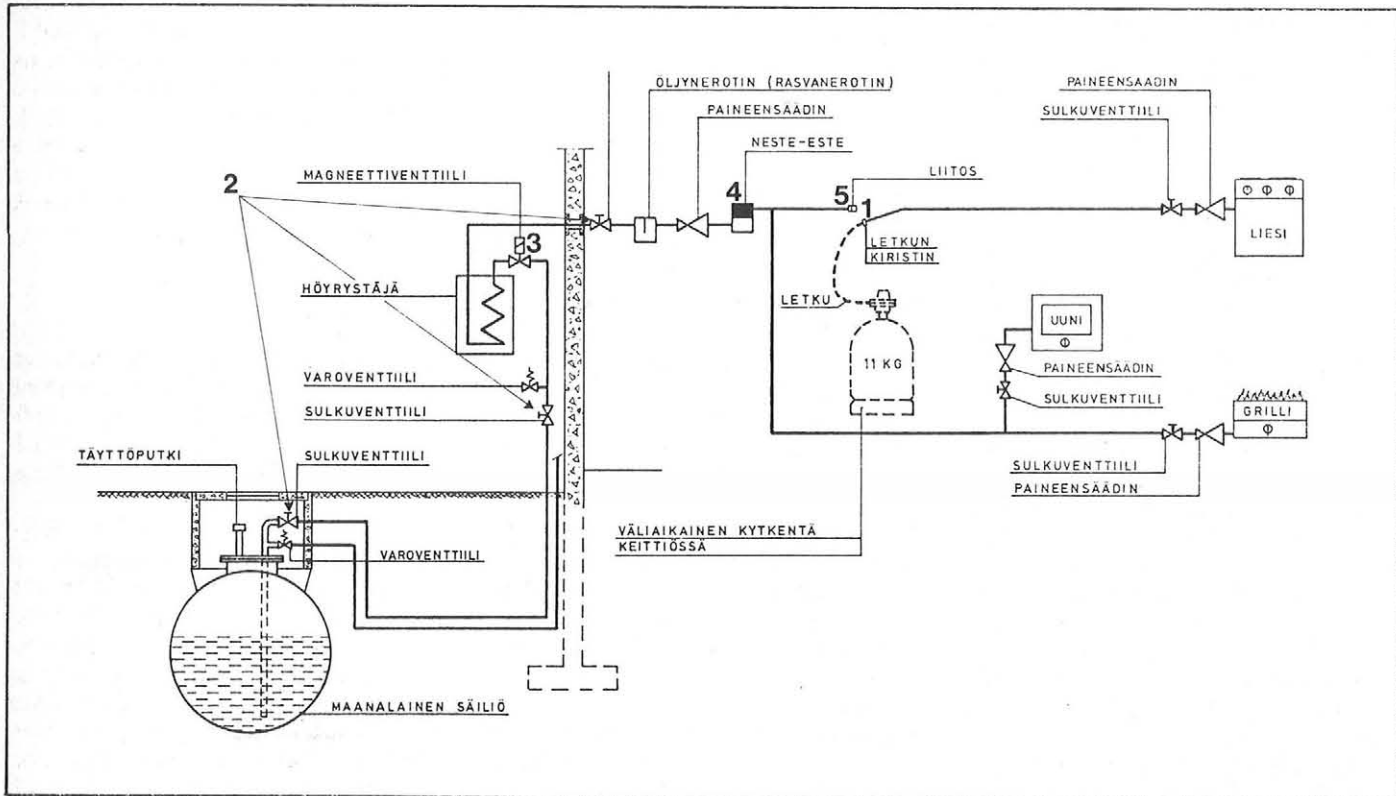
- nestekaasun pääputken avaamisen liitoksesta (piirros, merkki 1)
- nestekaasusäiliön ja avatun kaasuputken pään välillä olevien venttiilien auki jättäminen tai avaamisen (2)
- magneettiventtiilin karan ja jousten poistaminen (3)
- ylivuotosuojan säätäminen auki asentoon (4)
- nestekaasun vuotaminen avonaisesta pääputkesta nestemäisenä

keittiöön ja sieltä edelleen hotellin henkilökunnan sosiaalitiloihin (5)

Hotelli Heinolanhovin nestekaasujärjestelmän periaatepiirros. Kuvaan merkityt numerot viittaavat yllä tekstissä oleviin selityksiin. Numero 3:n alapuolella oleva höyrystäjä näkyy seuraavan sivun vasemman puoleisen kuvan keskellä.

Kummatkin hotellin nestekaasuverkostoon kuuluvat varolaitteet oli ennen onnettomuutta tehty toimintakyvyttömäksi. Magneettiventtiilistä oli poistettu venttiilin kara vähintään vuotta ennen onnettomuutta ja ylivuotosuojan kara oli ruuvattu ala-asentoon, joten kumpikaan laite ei pystynyt estämään nestemäisen nestekaasun virtaamista käyttölaitteisiin.

Maanalaisesta nestekaasusäiliöstä pääsi kaasu onnettomuusaamuna esteettä avointa putkea myöten vuotamaan avatusta yhdyskappaleesta keittiöön. Kumpikaan varolaitte ei estänyt nestekaasun virtausta, koska magneettiventtiilistä oli poistettu kara että jousi ja ylivuotosuoja oli ruuvattu auki asentoon. Tällöin ne pysyvät jatkuvasti avoimina. Kaikki nestekaasun pääputkessa olleet sulkuventtiilit, säiliön hoitokuilussa, höyrytinkapaissa ja keittiön sisäseinällä olivat auki. Tutkijalautakunnan toimesta suoritettiin koe, jossa havaittiin, että tyhjentyneestä säiliöstä tulee avointa kaa-

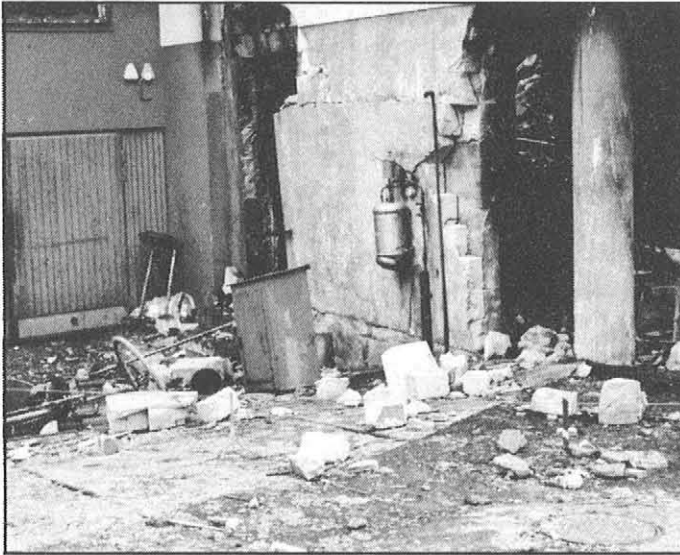
Keskellä höyrystäjä ja maassa sen suojakotelo. Maanalaisen pallosäiliön tilan kansi oikeassa alanurkassa. Katso myös kansikuvaa.

Höyrystin oli läpivirtaustyyppinen. Sen teho oli 2 kw ja lämmönsiirtonesteenä oli vesi. Höyrystin oli varustettu lämpötilansäätimellä ja lämpötilanrajoittimella. Se oli sijoitettu keittiön seinän ulkopuolelle lukittavaan kaappiin.

Kaasulinjaan oli asennettu sulku-, varo- ja magneettiventtiili. Ne sijaitsivat höyrystinkaapissa. Sulkuventtiili oli kalvotyyppinen. Varoventtiilin avautumispaine oli 20 bar. Magneettiventtiili ohjasi keittiön sisäseinällä ollut termos-taatti, jonka tuntoelin oli höyrystimen lämmönsiirtonesteessä. *Magneettiventtiilin tuli sulkea kaasuvirtaus, kun lämpötila höyrystimessä oli liian al-*

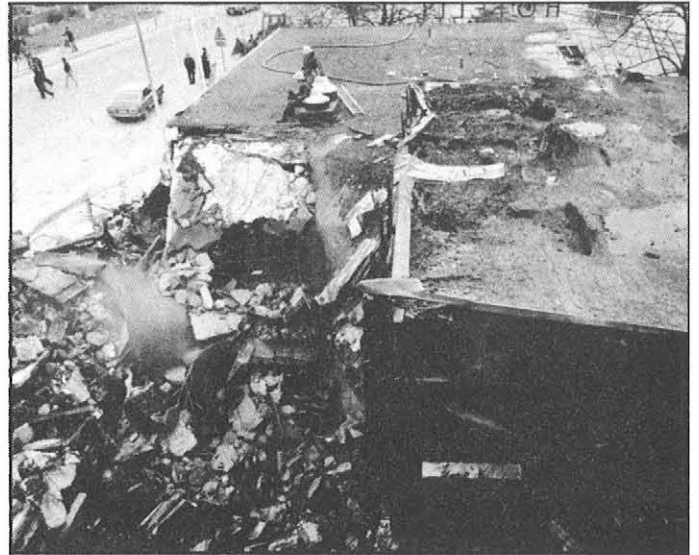
Räjähdyksen aiheuttamia sortumia hotellin Siltakadun puoleisessa osassa.

Rakennuksen Siltakadun puoleinen osa romahti ja muukin ravintolaosa rikoontui käyttökelvottomaksi räjähdysten vaikutuksesta. Hotellin majoitussiipi kärsi pääasiassa palovaurioita. Kiinteästi hotellin ulkoseinään liittyvä kuusi-kerroksisen asuinrakennuksen kantaviin rakenteisiin ei rakennustarkastajan lausunnon mukaan aiheutunut havaittavia murtumia. Lähimmät huoneistot kärsivät palon aiheuttamia vaurioita. Nestekaasusäiliöauton ohjaamo paloi pahoin,

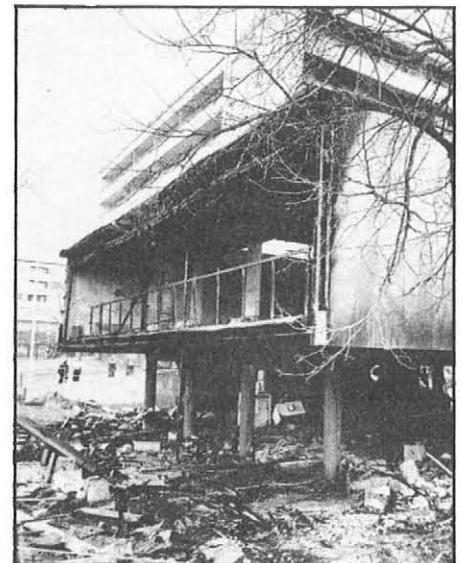
Paraatipuoli muutama tunti räjähdysten jälkeen.
