# Varjelus mukana Valamon palossa

**Valamon luostarin palossa Heinävedellä Etelä-Savossa oli ainekset isompaankin. Onni kuitenkin onnettomuudessa: ihmishenkiä ei menetetty, arvorakennus pelastui täystuholta ja mittamattoman arvokkaat taidearteet saatiin suojaan. Ortodoksisen kirkon arkkipiispa Leo kiittää pelastusmiehistöä esimerkiksi toiminnasta. Palon jälkeisenä päivänä luostarin kirkossa pidetyssä palveluksessa kiitettiin myös varjelusta, joka oli mukana uhkaavassa palossa.**

**Teksti ja kuvat:** Launo Päivätie

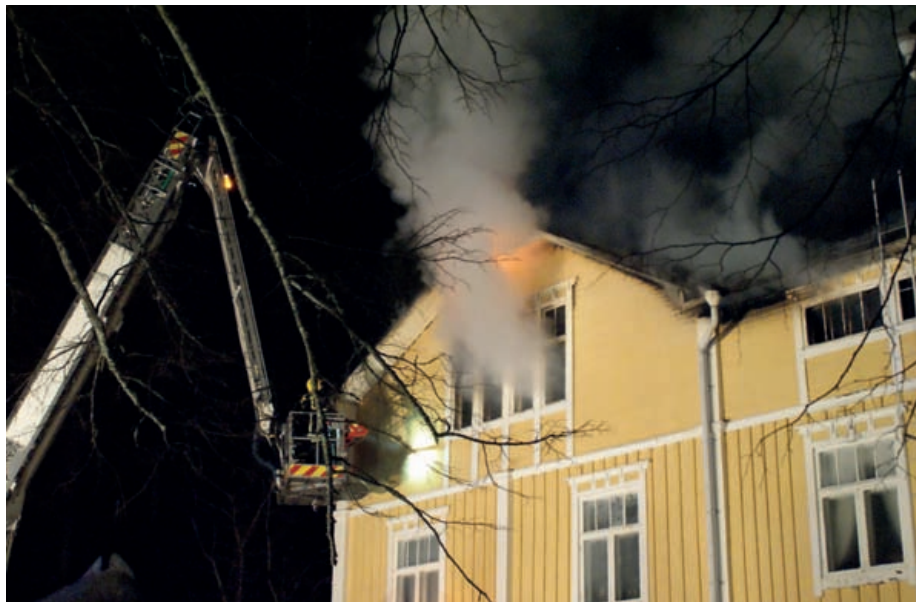
*Ennen konesaumatus peltikaton purkukaluston paikalle tuloa luostaripaloa rajoitettiin Joensuusta ja Varkaudesta tulleiden nostolava-autojen avulla.*

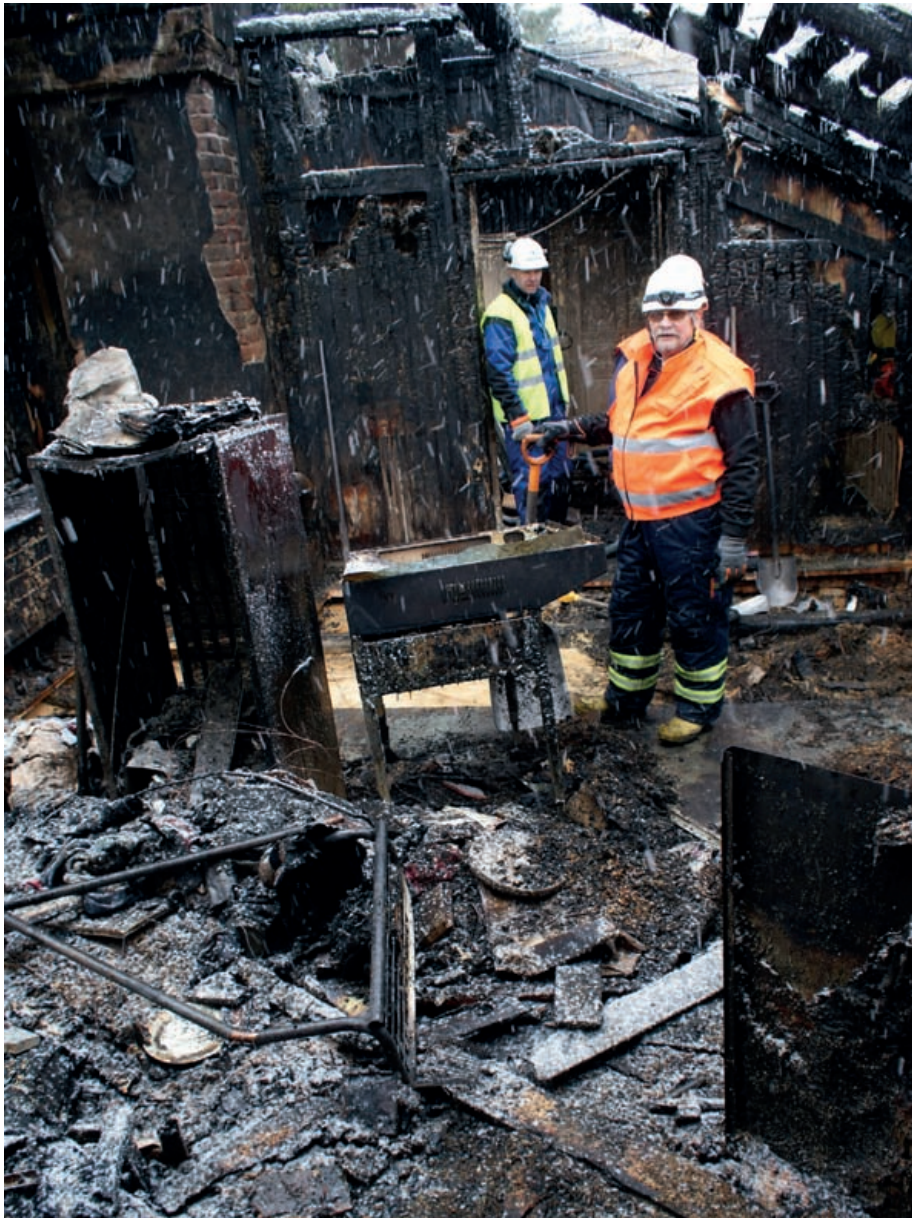
**Poliisin ja pelastuslaitoksen tutkijat paikallistivat todennäköiseksi palon syttymispaikaksi hormin halkeaman toisen ja kolmannen kerroksen välipohjan kohdalla.**

Palo on todennäköisesti saanut alkunsa rakennuksen kolmannesta kerroksesta savuhormin lattian läpiviennin kohdalta. Hormissa on sillä kohtaa halkeama, josta

kipinät tai savukaasut ovat sytyttäneet lattian purueristeet. Palon alku on voinut kyteä eristeissä pitkään.

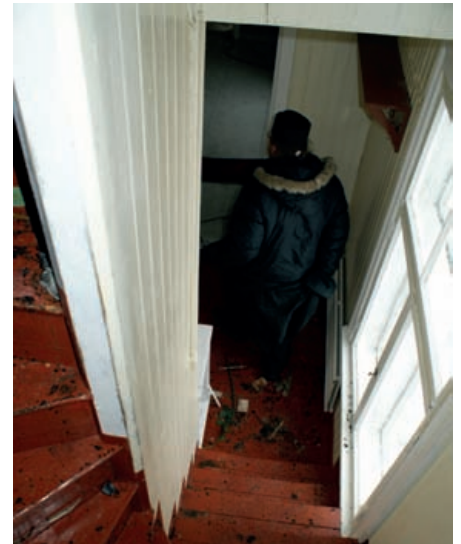
**1840-luvulta peräisin olevan puurakennuksen portaikot ovat kuiluja, joiden kautta isojen kalusteiden evakuoiminen oli vaikeaa.**

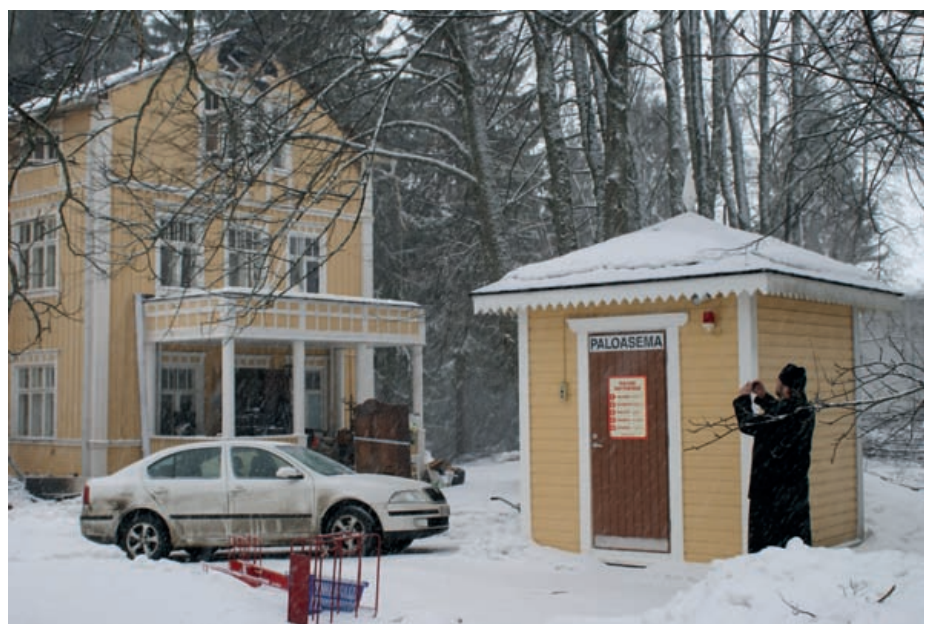
**Valamon luostarissa on Suomen pienin paloasema. Päärakennuksen palossa se sai tulikasteensa.**

Suomen pienimmäksi paloasemaksi kutsuttu pumppaamo on rakennettu nimenomaan erityiskohteen suojelua varten. Nyt se sai tulikasteensa. Pumppuasemalla on myös varustus luostarin sammutusryhmää varten.

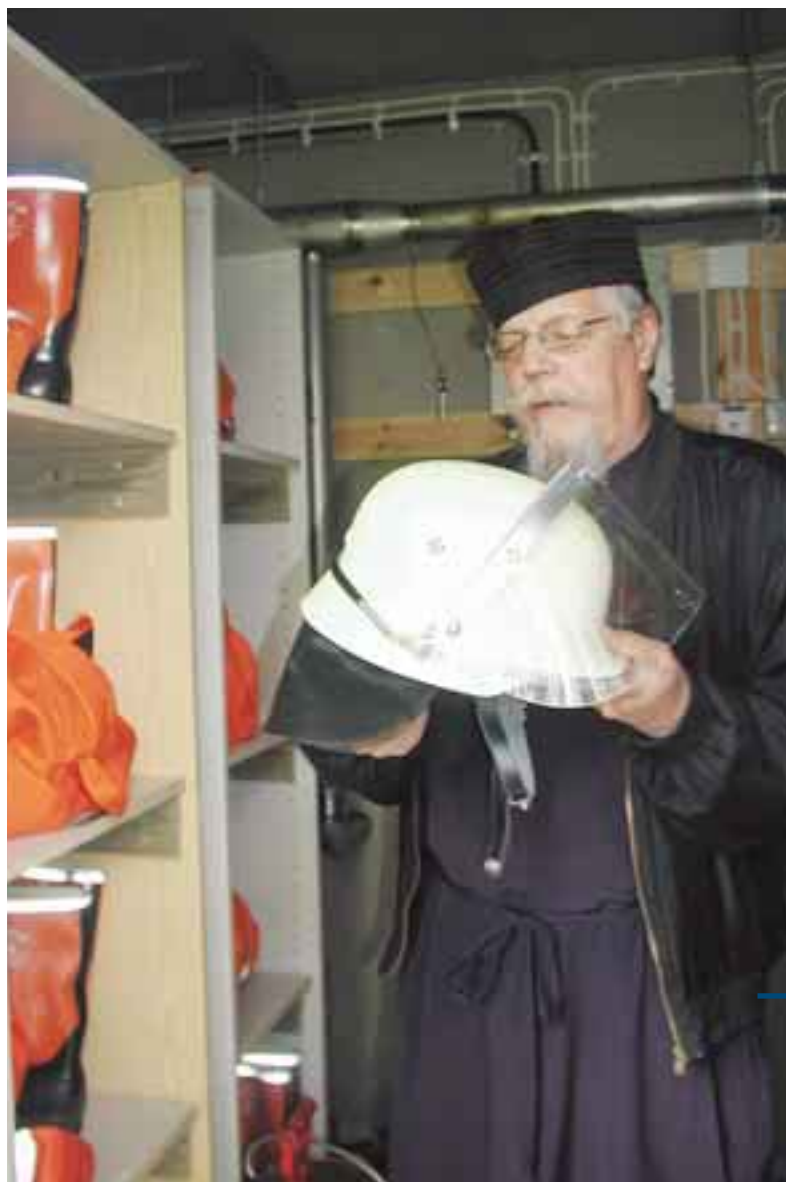
*Isä Andreas esittelee Suomen pienimmän paloaseman kalustoa. Jokaiselle sammutusjoukon jäsenelle on omat henkilökohtaiset varusteet.*

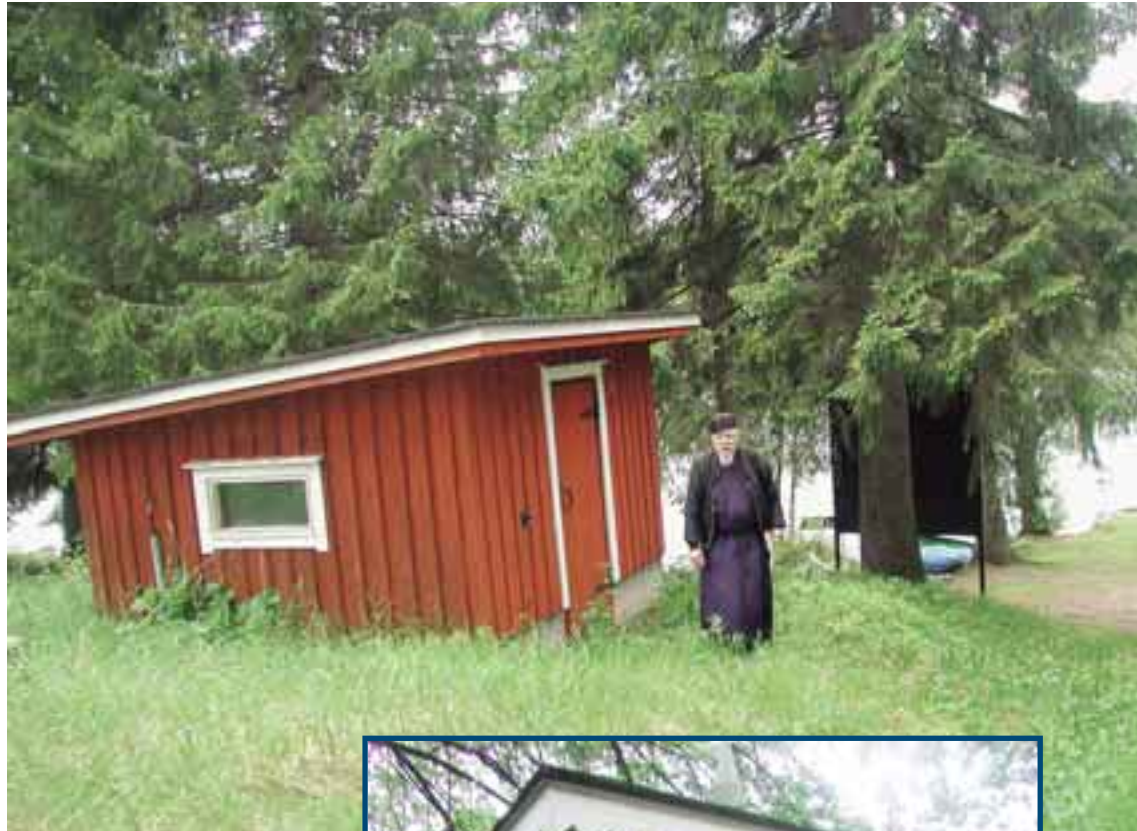
*Kymmenisen vuotta sitten rakennettiin läheisen Juojärven rantaan pumppaamo, josta on vedetty vesijohto muutaman kymmenen metrin päähän paloasemalle.*

*Pumppaamosta vedetyt letkut kiinnitetään paloaseman seinissä oleviin liittimiin.*
