# Kuka tai ketkä ja miksi ?

## *Paperikoneilla palot sammutettiin, mutta varastopalo oli alusta alkaen ylivoimainen*

## Sammutustyönjohtajan toimintaselostus paperikoneiden sekä paperivaraston palosta

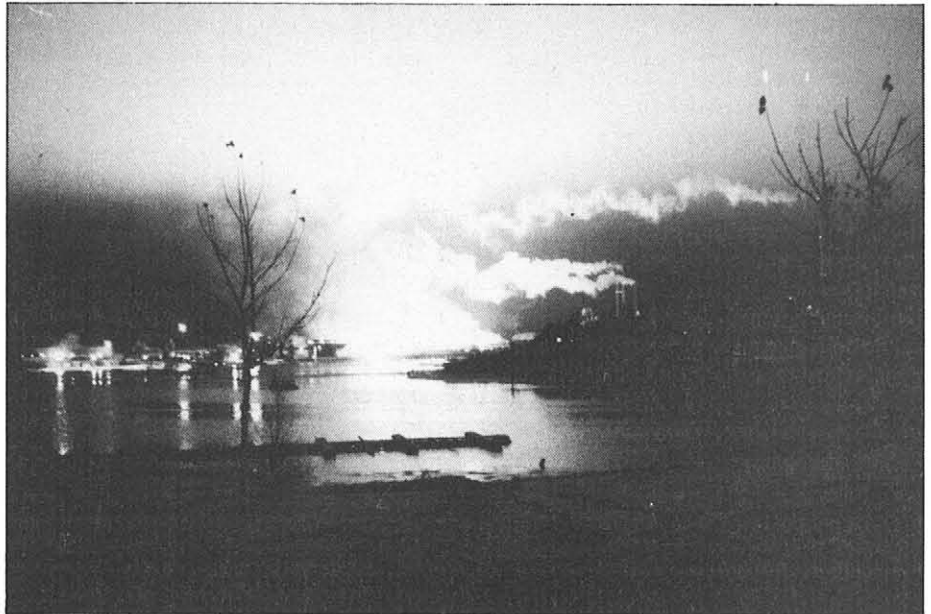
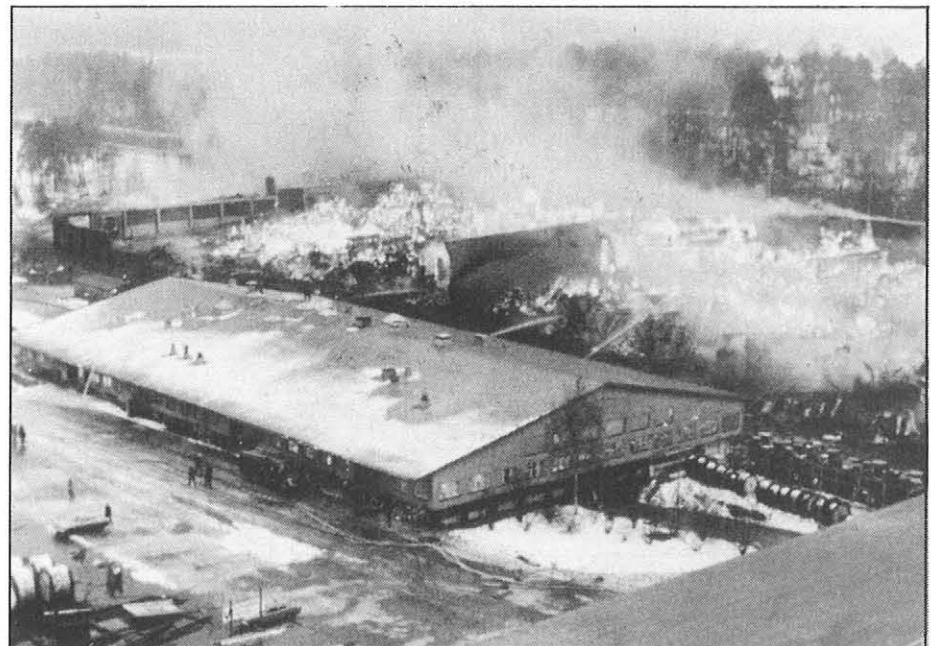
Dramaattisen paloyön näkymä Varkaudesta 1977-11-29. Kaupungin asukkaat heräsivät voimakkaisiin räjähdysääniin, kun paperivaraston pohjoispäädyssä sijainneessa nestekaasuvarastossa räjähtelivät kuumuudessa trukkien nestekaasupullot. Varastopalon liekit kohosivat kymmenien metrien korkeuteen ja valaisivat taivaan kaupungin yllä. Palavien paperien leijailu ja kipinäinti aiheutti huolta talven alun säästä huolimatta. Jos suurpalo olisi tapahtunut kesällä, olisi tuulen alapuolella syttynyt useita palon alkuja kilometrien matkalla. Etäisimmät nokijäljet löytyivät järven jäältä noin 20 km:n päästä palopaikalta.

Alakuvassa etualalla sähkökorjauspaja ja rakennusvarasto. Sen sekä viereisen paperivaraston räystäsrakenteiden väli oli vain 7,5 metriä ja seinien välimatka 12 m. Rakennus onnistuttiin varjelemaan, vaikka vierellä paloi ankarasti pari vuorokautta.

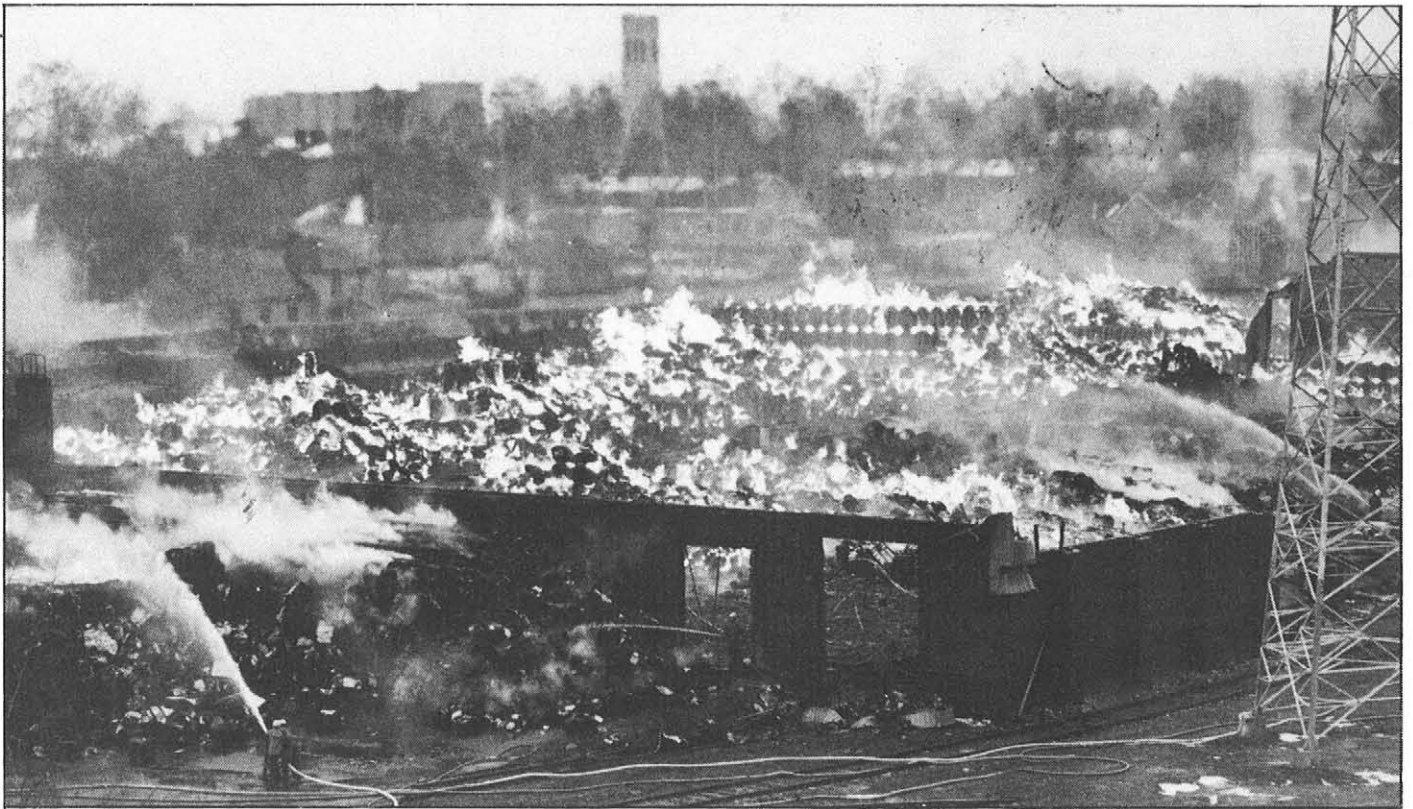
Paperivaraston pohjoispäädyn ulkopuolelle oli varastoitu selluloosaa, joka syttyi. Oikealla tekstissä lähemmin käsitellyn sähköjohdon te-räspylväs.

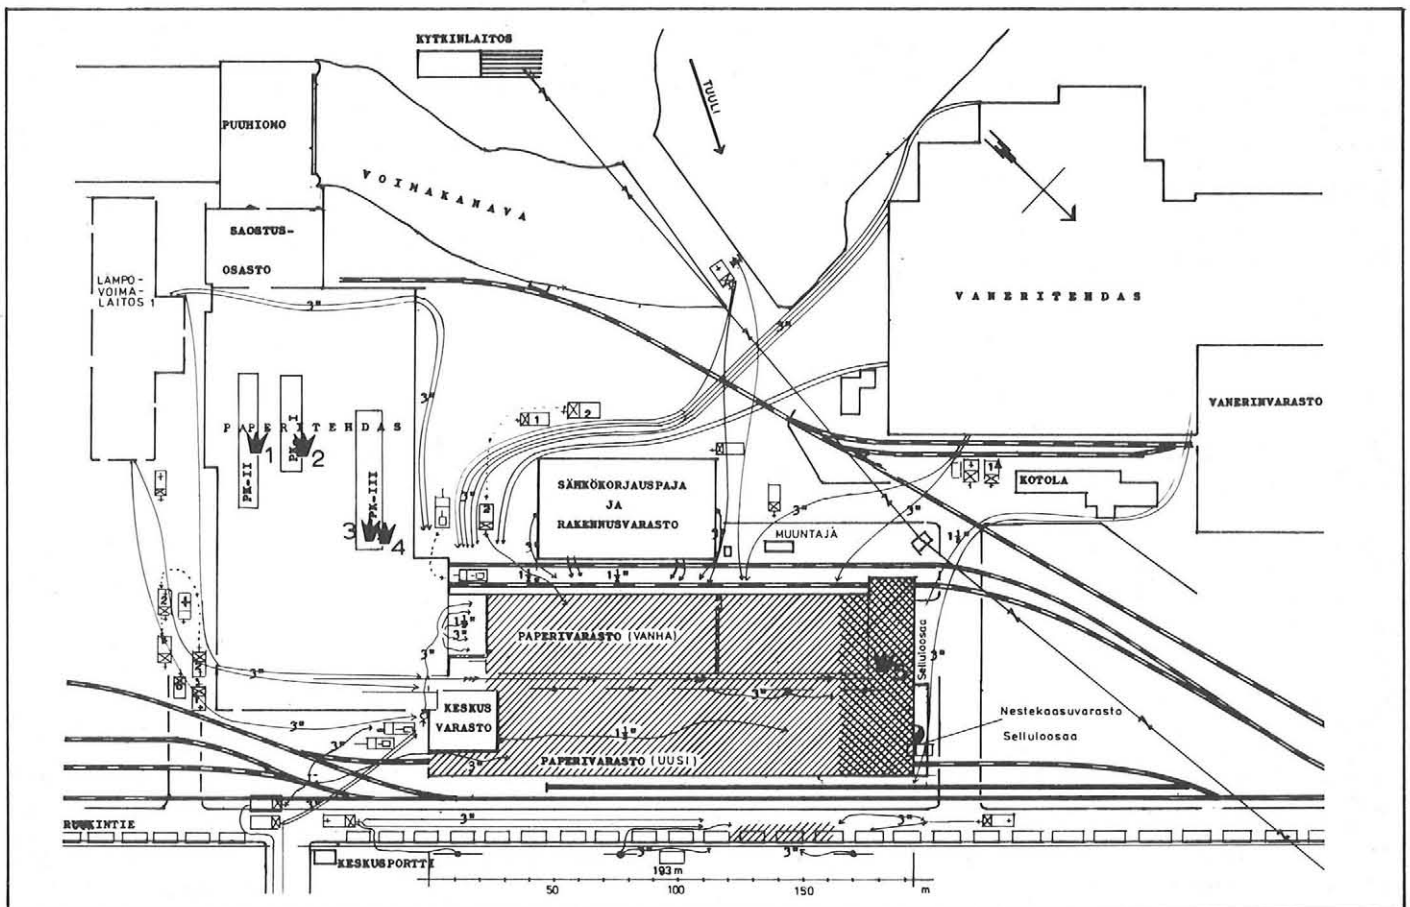
Piirroksen merkitty ja numeroitu kohteet (1–5), joissa paloja todettiin sytytetyn. Varaston päädyssä sytyttämispaiikkoja oli ehkä useampiakin. Tuhoutunut paperivarasto on kuvattu vinoviivoituksella. Pohjoispäädyssä osoitettuna ristikkäisellä viivoituksella palon laajuus hetkellä, jolloin paikalla olleet pääsivät rajoittamaan lähes kävelyvauhdilla edennyttä paloa. Ulos varastoidut selluloosakasat piirroksessa kooltaan liian pieniä.

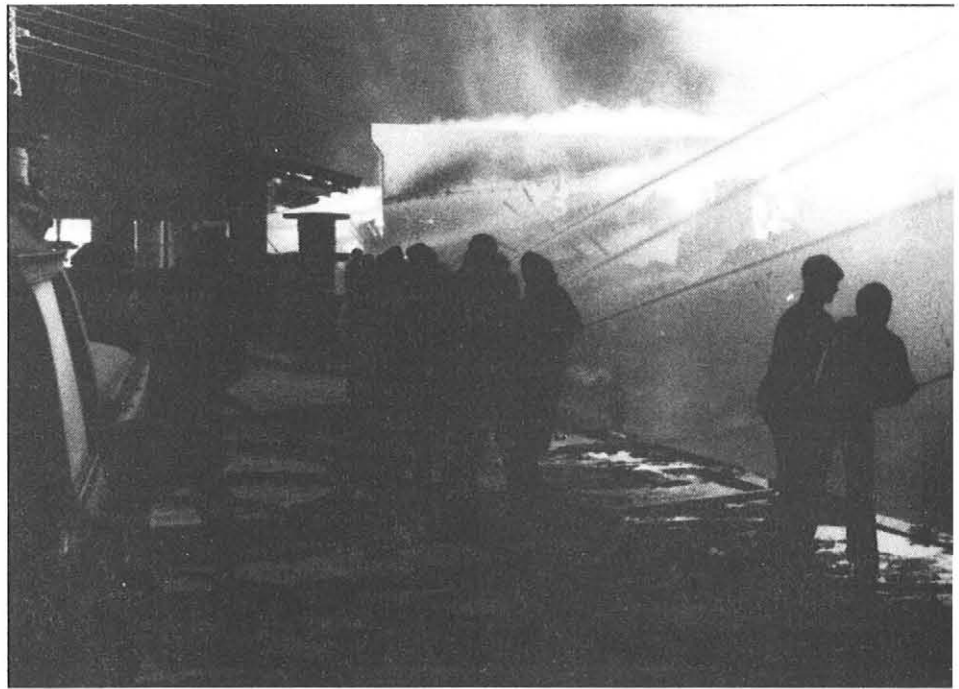
Taistelua tulta vastaan paperivaraston eteläisellä seinustalla. Taustalla näkyy sähkökorjauspajan ja rakennusvaraston pääty. Ikkunoissa suojauksena kovia mineraalivillalevyjä, joita sattumalta oli paikalla.

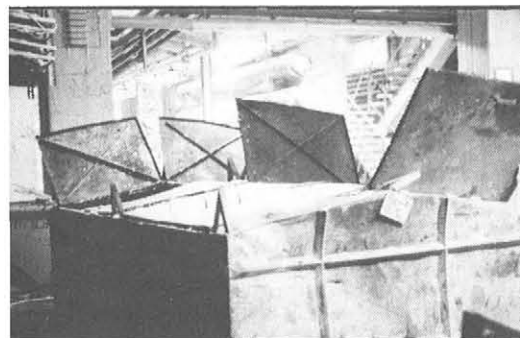
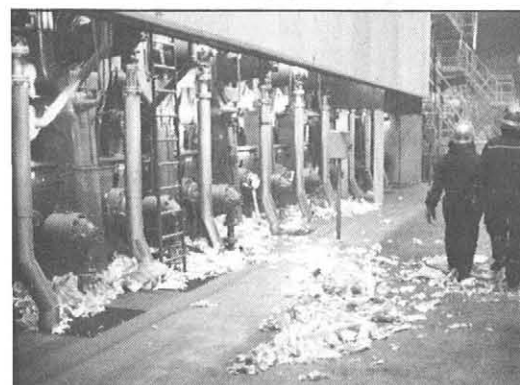
Paperikone III:n roskalaatikko oli eräs sytytetystä kohteista. Alakuvassa tulenarka näkymä samalta paperikoneelta.

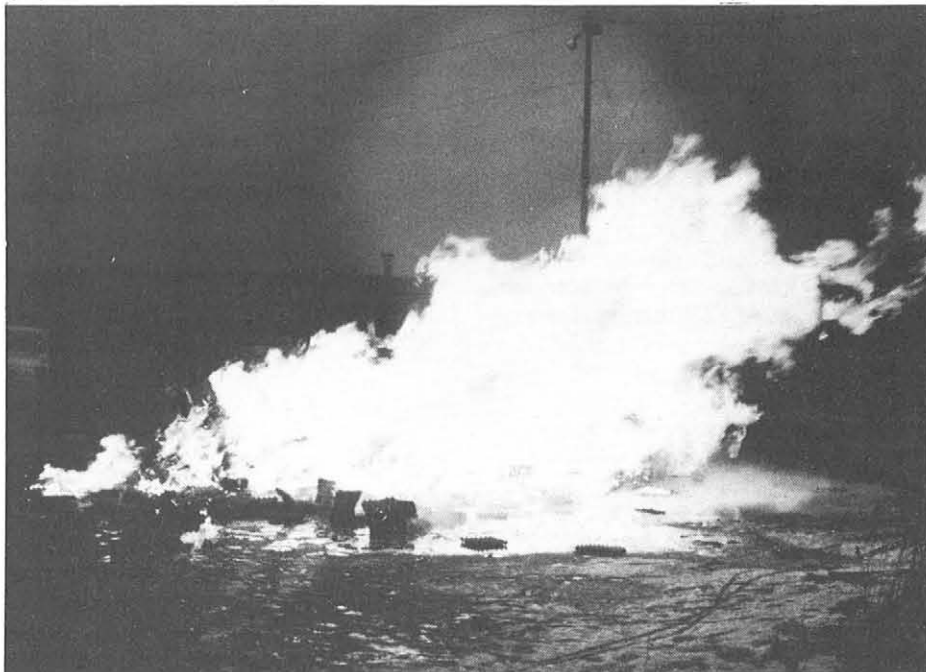
Kalpean käsityksen paperivarastopalon syttymisestä antaa tämä jälkeempään koemielessä aiheutettu munakennopakkausten palo. Varaston vanhan osan pohjoispäätyyn oli varastoitu erilaisia pakkaustuotteita n. 250 tonnia, pääasiassa munakenoja. Sivulla 18 kuva-sarja, josta ilmenee munakennopakkausten varastointitapa ja sytytetyn palon nopea yltyminen. Tässä kuvassa pino on juuri sortunut noin kahden minuutin kuluttua syttymisestä ja palo saanut erittäin rajun alun. Palokoetta suoritettaessa vallitsi kylläkin kova tuuli.

**PALON MAHTAVA ALKU:** Pa-  
perivaraston pohjoispäätyyn oli varas-  
toitu noin 40 metriä kertaa 40 metriä  
laajuiselle alueelle herkästi syttyviä ja  
palavia pakkaustuotteita, mm. huomattava  
määrä munakkenoja. Varastointi-  
korkeus tällä kohdalla varastoa oli noin  
5 metriä. Syntynyt voimakas kuumuus  
levitti palon hetkessä myös varastoitui-  
hin paperirulliin — varastointikorkeus  
6–7 m. Munakennot ovat herkästi syt-  
tyviä ja nopeasti paloa levittäviä — asia  
varmistui myöhemmin suoritetulla polt-  
tokoneella (kuvasarja sivulla 18).

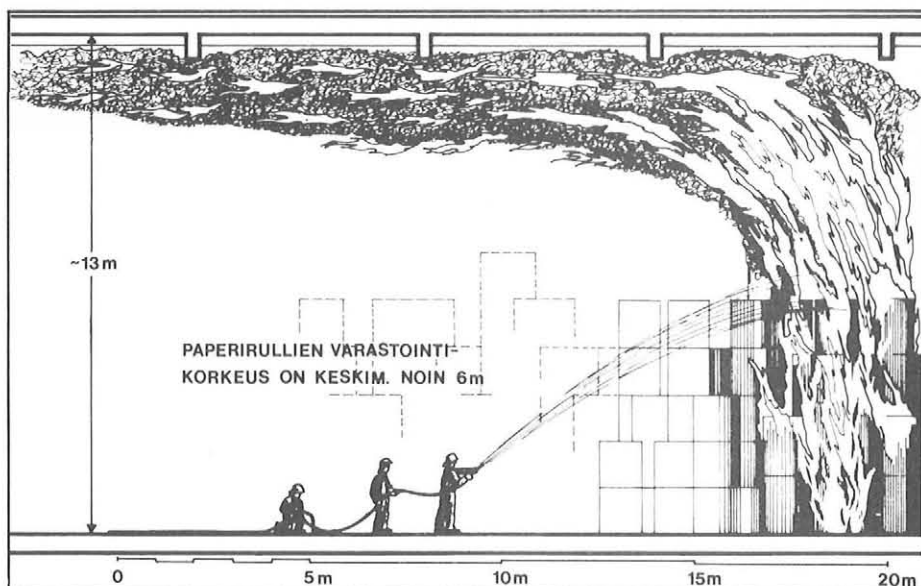
Periaatepiirros palon leviämisestä alkuvaiheessa. Vertaa sammutustyönjohtajan selos-  
tusta ja sivulta 18 alkavaa paperivaraston sprinklaus-kirjoitusta.

vastaan koko varaston leveydeltä ja lä-  
hes kävelyvauhdin nopeudella. Oheinen  
periaatepiirros kuvaa toivotonta ja työ-  
turvallisuuden kannalta enemmän kuin  
kyseenalaista yritystä hidastaa palon  
kulkua. Ensimmäisen ja hetken kulut-  
tua selvitetyn toisen 1 1/2" suihkun  
vesipaine oli lisäksi niin heikko, ettei-  
vät suihkut kohonneet edes varaston  
kattoon. Syy tähän on myöhemmin  
selvinnyt. Varsinainen palopumppu  
käynnistyy vasta kun palopostiverkos-  
ton paine on laskenut kahteen bariin,  
eikä käytetyn kahden 1 1/2" suihkun  
vedenkulutus vielä riittänyt pumpun  
käynnistymiseen.

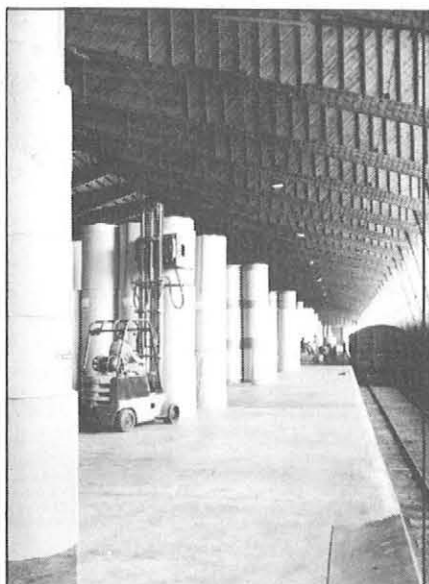
Sisäkuva tuhoutuneen varaston uudelta puolelta. Huom! pinoamiskorkeus ja HB-kehät.

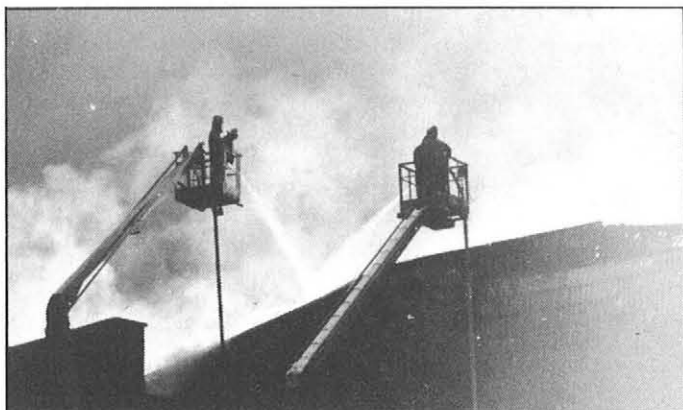
Liikennöitsijä Luostarisen nostolava-autot tuotiin palopaikalle oma-aloitteisesti. Ne helpottivat suuresti palon katkaisua paperitehtaan ja varaston liittymäkohdassa. Todettakoon, ettei kaupungin eikä yhtiön kalustoihin kuulu nostolava-autoja.

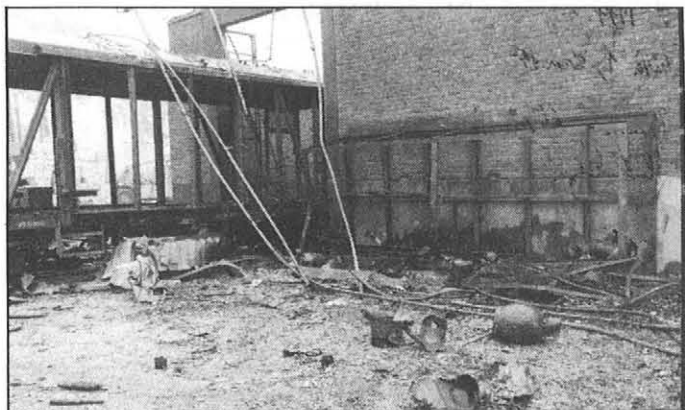
Revenneitä ja pullistuneita nestekaasupulloja palon jäljiltä. Nestekaasupulloja tuhoutui yli 60 kpl. Puisen lastauskatoksen mukana sortuivat sprinkleriputkistot varaston päädyssä. Täällä paloi myös 5 rautatievaunua.

Paperivaraston pohjoispäätyyn varas-  
toidut trukien nestekaasupullot alkoivat  
räjähdellä jo palon alkuvaiheessa. Nestekaasuvarastossa oli 11 kg neste-  
kaasupulloja yhteensä 61 kpl. Kuultuihin  
voimakkaisiin räjähdysääniin il-  
moittivat useat varkauteilaiset herän-  
neensä. Pulloista useimmat räjähtivät  
kappaleiksi ja vain 10–15 pulloa säi-  
lytti muotonsa paineen poistuessa vent-  
tiilin kautta. Kauimpaa tavattu kaasu-  
pullon puolikas oli lentänyt n. 550 m  
päähen palopaikalta.

Pullojen laukeaminen ei suinkaan ol-  
lut oletettua venttiilin kautta purkautu-  
mista tai saumarepeytymistä, vaan lä-  
hes kaikki repeytyneet pullot olivat au-  
enneet kuin lakastuneet tulppaanit nel-  
jäksi, viideksi suureksi kappaleeksi.  
Todettuja vahinkoja pullot eivät ai-  
heuttaneet.

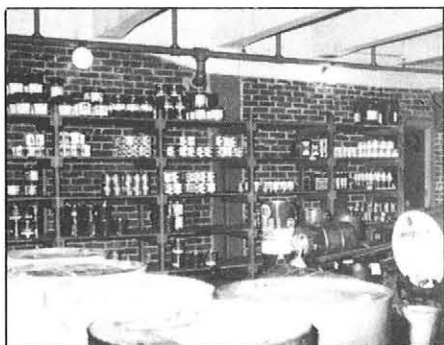
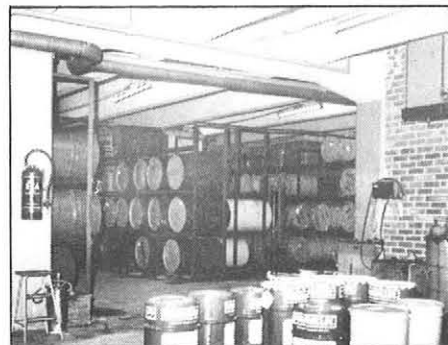
Keskusvarastosta pelastettiin tehtaan trukit ja evakuoitiin palavien nesteiden varasto (kuva vas.) ja voiteluainevarasto (kuva oik.).

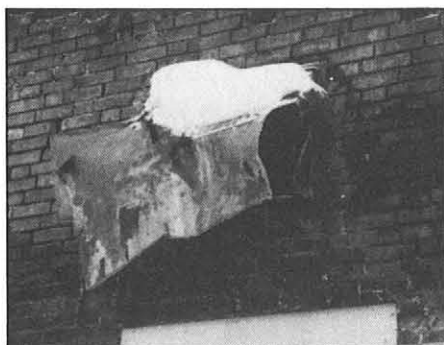
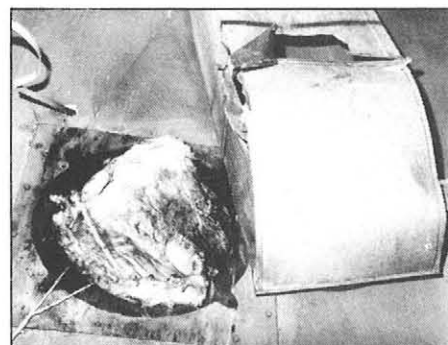
Paperitehtaan ja varaston välistä osastoivaa seinää vahdittiin tarkoin. Seinästä poistettiin ilmakehän putki ja aukko tukittiin lasivillalla. Vasemmalla aukko palaneen hylsyvaraston puolelta ja oikealla paperitehtaan puolelta.

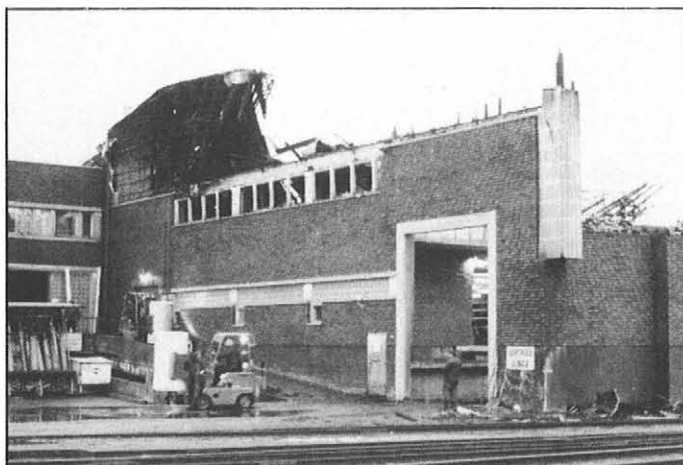
Paperivaraston katon alla tehtaan puoleisessa päässä oli kolmikerroksinen keskusvarasto, joka toimi "puskurina" kohti paperitehdasta voimakkaasti tunkanutta tulta vastaan. — Kuvan vasemmalla reunassa hitsauskaasupulloja, jotka palon aikana, evakuoitiin.

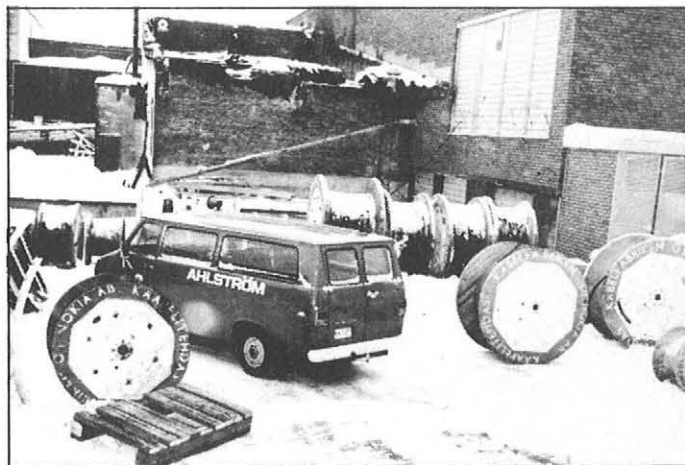
Palossa tuhoutunut varasto oli rakennettu kohtisuoraan paperitehtaan kiinni. Osastoivassa seinässä oli palo-ovia ja -luukkuja. Hylsyjen käsittely ja kuivaus tapahtui erillisessä palo-osastossa (etualalla kuvassa). Tämä osasto tuhoutui, samoin keskusvaraston kattorakenteet, mutta muu osa keskusvarastosta säilyi.

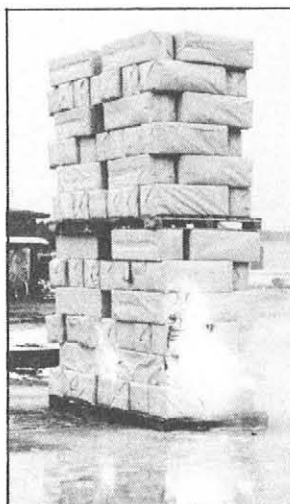
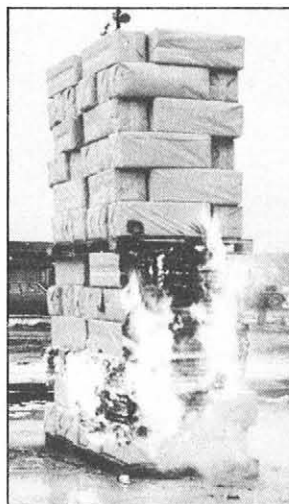
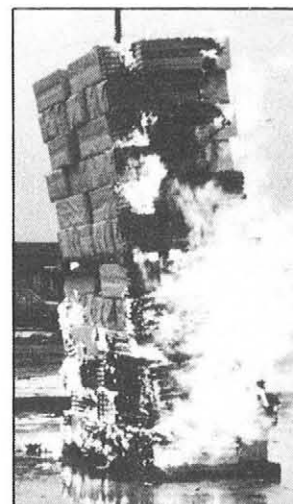
Munakennot varastoituihin voimapaperiin paketoituina ja päällekkäin pinotuina. Jälkeenpäin tehdyllä kokeella todettiin, että yhdellä tulitikulla sytytetty palo samanlaisessa 3,6 m korkeassa pinossa levisi kahdessa minuutissa yli koko pinon. Muutama sekunti myöhemmin pino sortui ja palo kehittyi edelleen erittäin kiihkeäksi (kuva sivulla 11).

Kuvat 1...3. Munakenttien varastopinon koepolttu. Voimapaperiin pakattujen munakenttien pino sytytettiin yhdellä tulitikulla ja pino oli kauttaaltaan tullessa suunnilleen kahden minuutin kuluttua.

Koe osoitti, että munakennovarasto todennäköisesti kuului sprinkleriluokkaan R IV, jolle sprinklerisäännöt antavat mitoitusohjeita vain 4,4 m pinoamiskorkeuteen saakka. Tällöin on vaadittava vesivuon tiheys 30 mm/min ja kuivasprinklerilaitoksella (varasto oli lämmittämätön) vastaava pumpputeho 12 100 l/min.

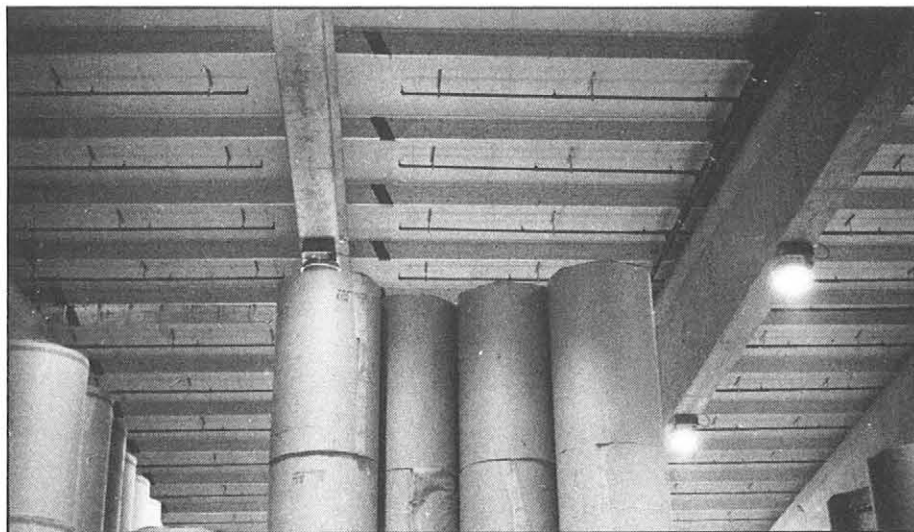
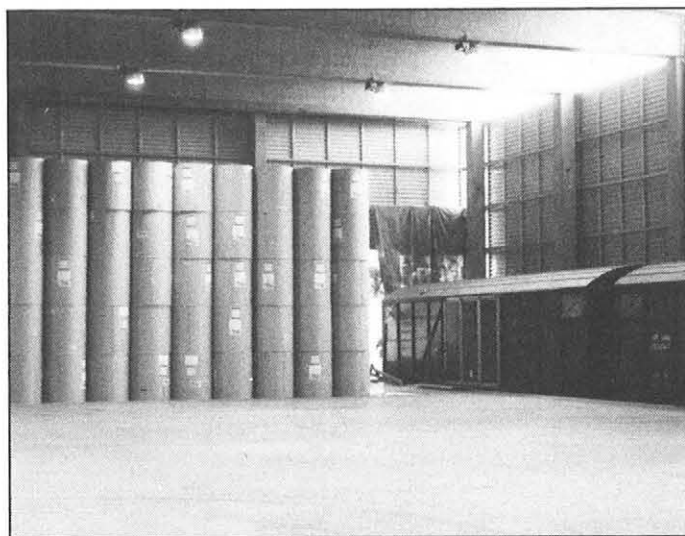
Kuva 4 ja 5. Sisäkuvia A. Ahlström Osaakeyhtiön uudelta rullapaperivarastolta Varkaudesta. Mitat 80x120 m<sup>2</sup>. Suurin sallittu pinoamiskorkeus 7,7 m. Primäärikannattajat teräsbetonielementtejä, sekundäärikannattajat liimapuuta. Vesivuon tiheys 30 mm/min. ja sprinkleripumppujen teho yhteensä 12 100 l/min. 10 barin paineella.
