Palopäällikkö KEIJO HYRSKY:

# NESTEKAASUTRUKIN AIHEUTTAMA SUURPALO RAUMAN SATAMASSA

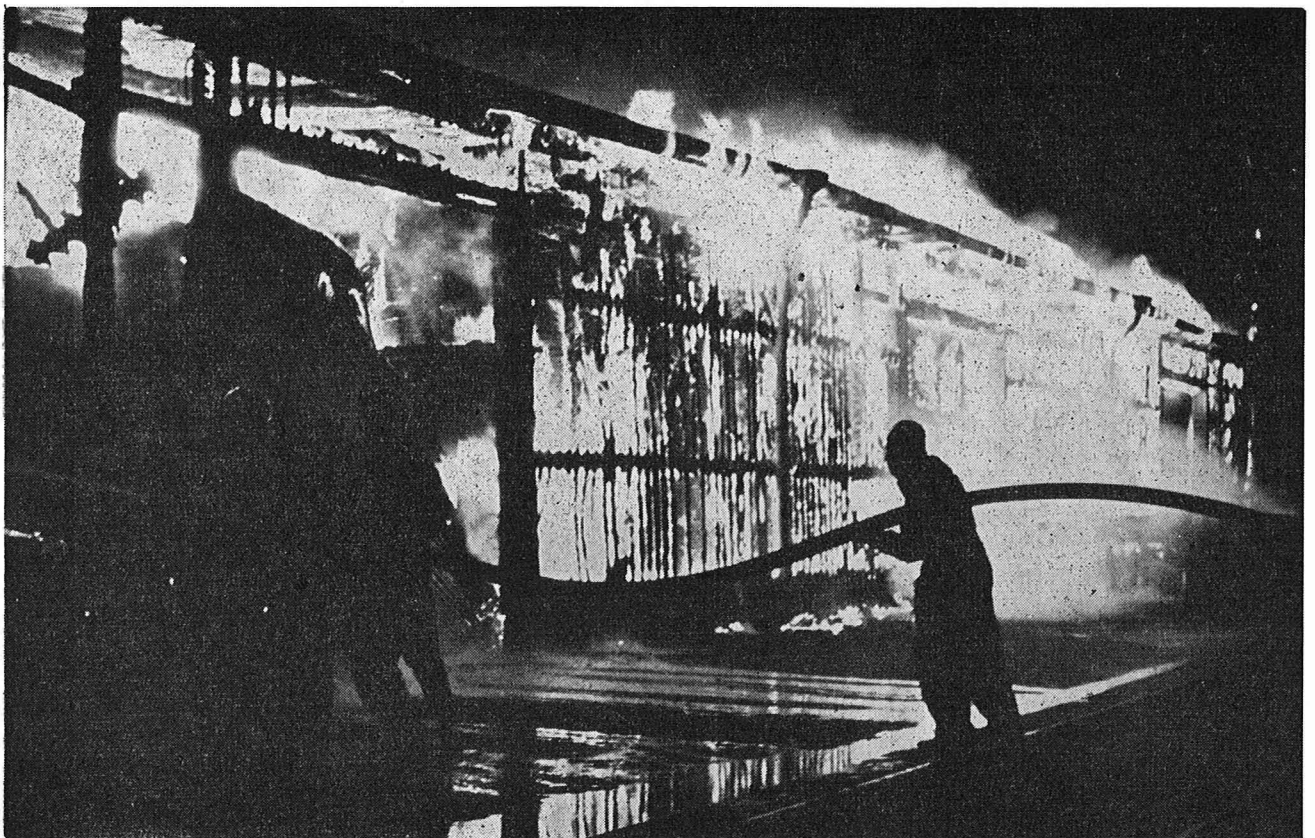
*Selluloosapaaleja ja paperirullia täyteen ahdettu satamavarasto liekkien peitossa.*

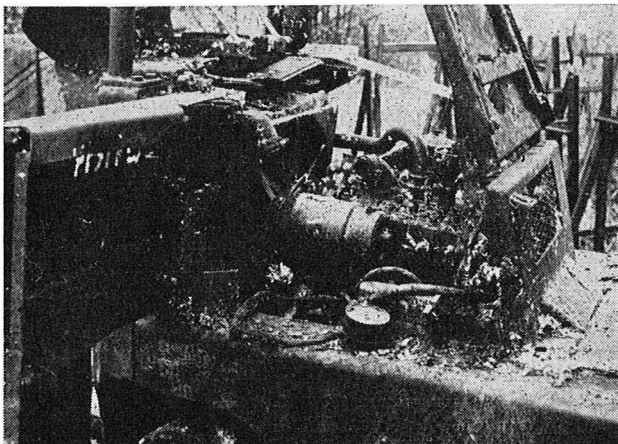
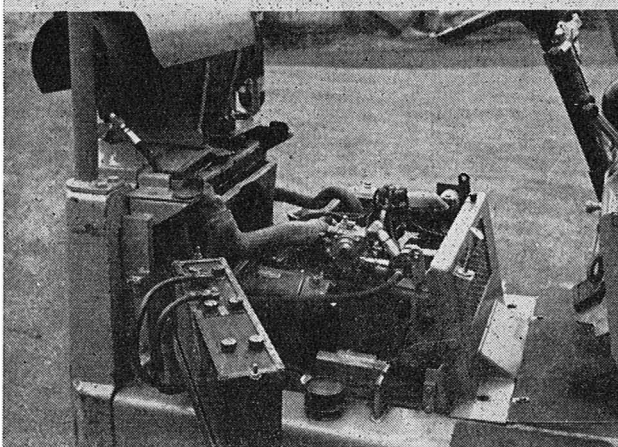
Yllä lähikuva palaneesta trukista. Alakuvassa samanlainen trucki. Akku on ollut palaneessa trukissa siten, että johdot kääntyvät alas sisäpuolelta. Akkuteline kääntyy saroilla.

Syttymissyö on tutkittu perusteellisesti ja tässä vaiheessa ollaan sitä mieltä, että sen todennäköisesti aiheutti metallipäälysteisen nestekaasuletkun koskettaminen trukin akun + -napaan. Tällöin syntyi oikosulku ja letkuun paloi noin pikkusormen pään kokoinen reikä, josta neste pääsi purkautumaan kaasuntuen välittömästi. Nestekaasupullo oli vaihdettu noin puoli tuntia ennen syttymistä, joten pullo oli melkein täynnä. Syttyminen oli niin räjähdyskennomainen, että trukin kuljettaja hädintuskin pääsi pelastautumaan liekkien keskeltä.

2. Nestekaasua käyttävät trukit on suunniteltava niin, ettei kaasuletku kulje läheltäkään akkua, jolloin ainakin tämänkertainen palon syy saadaan poistetuksi.

VTT:n palolaboratorion toimesta on suoritettu koe, jossa samanlaisen nestekaasuletkun annettiin oikosulkea akun virtapiiri. Kaasuletkuun syntyi n. 2 mm halkaisijaltaan oleva reikä. Kokeessa käytettiin typpikaasua (paine 7 kp/cm<sup>2</sup>), joten olosuhteet eivät olleet samat kuin palotapauksessa. Koe aiotaan uusia liittämällä kaasuletku nestekaasupulloon.

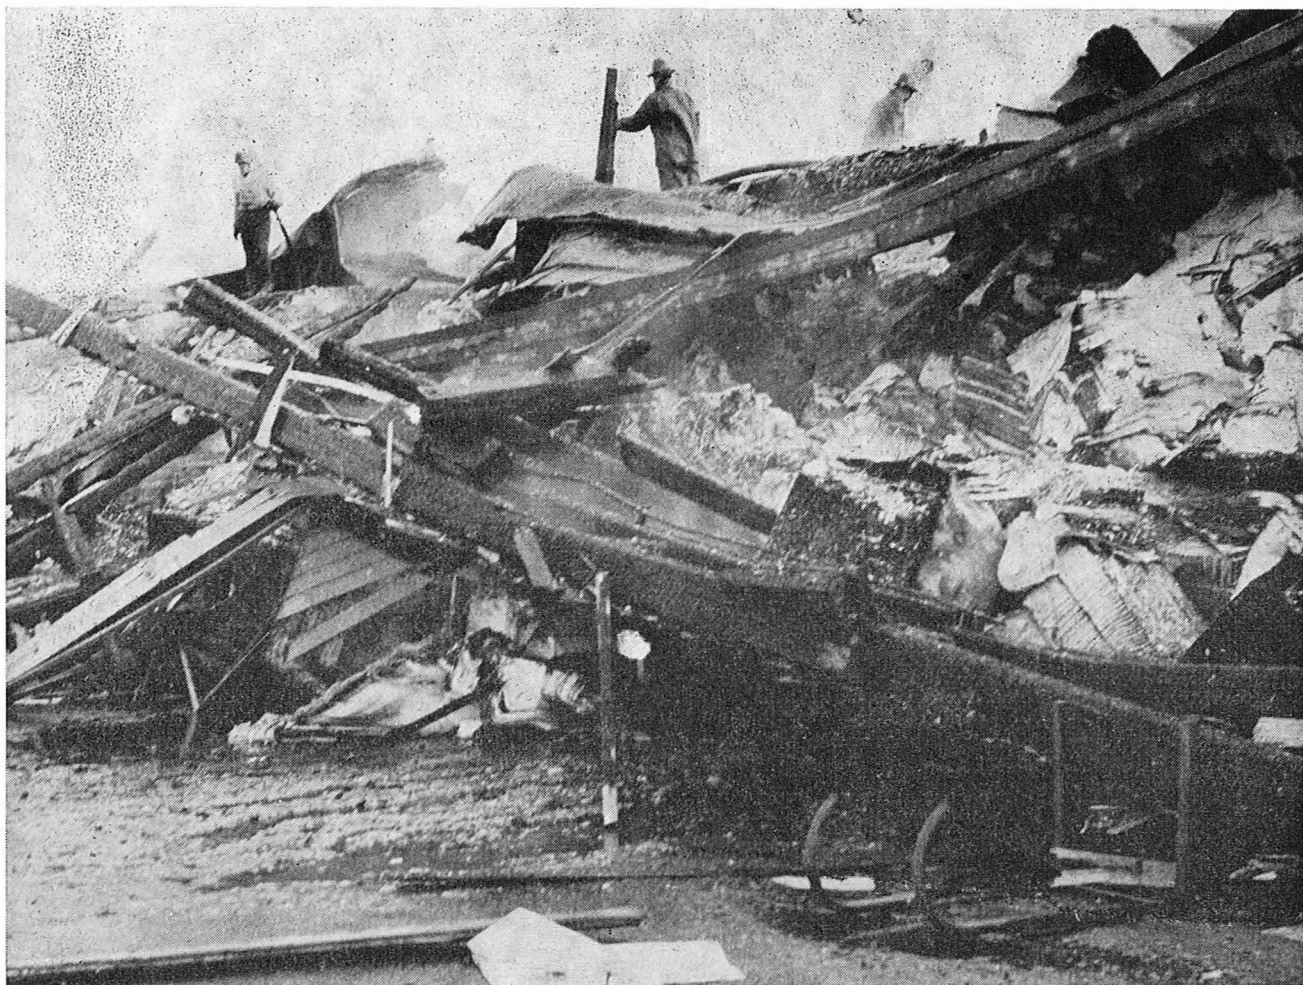
*Sammutusmiehistö etsii palopesäkkeitä paaliröykkiön päällä.*
