## Kolme palomiestä loukkaantui lievästi

# Kaksi räjähdystä Outokumpu Oy:n happitehtaalla Harjavallassa

**Kolme sammutusmiestä loukkaantui lievästi happitehtaassa sattuneessa räjähdyksessä Harjavallassa lauantaina 22.4. Hälytys Outokumpu Oy:n happitehtaalle annettiin kello 8.53, jolloin tehtaan pohjoispäässä oli tapahtunut ilmeisesti vetyvuodosta johtunut räjähdys. Palokunta oli paikalla kahdeksa minuuttia. Toinen räjähdys tapahtui kello 9.07. Seuraava raportti perustuu tilannetta johtaneen palo esimies Rauno Rajalan laatimaan toimintaselosteeseen.**

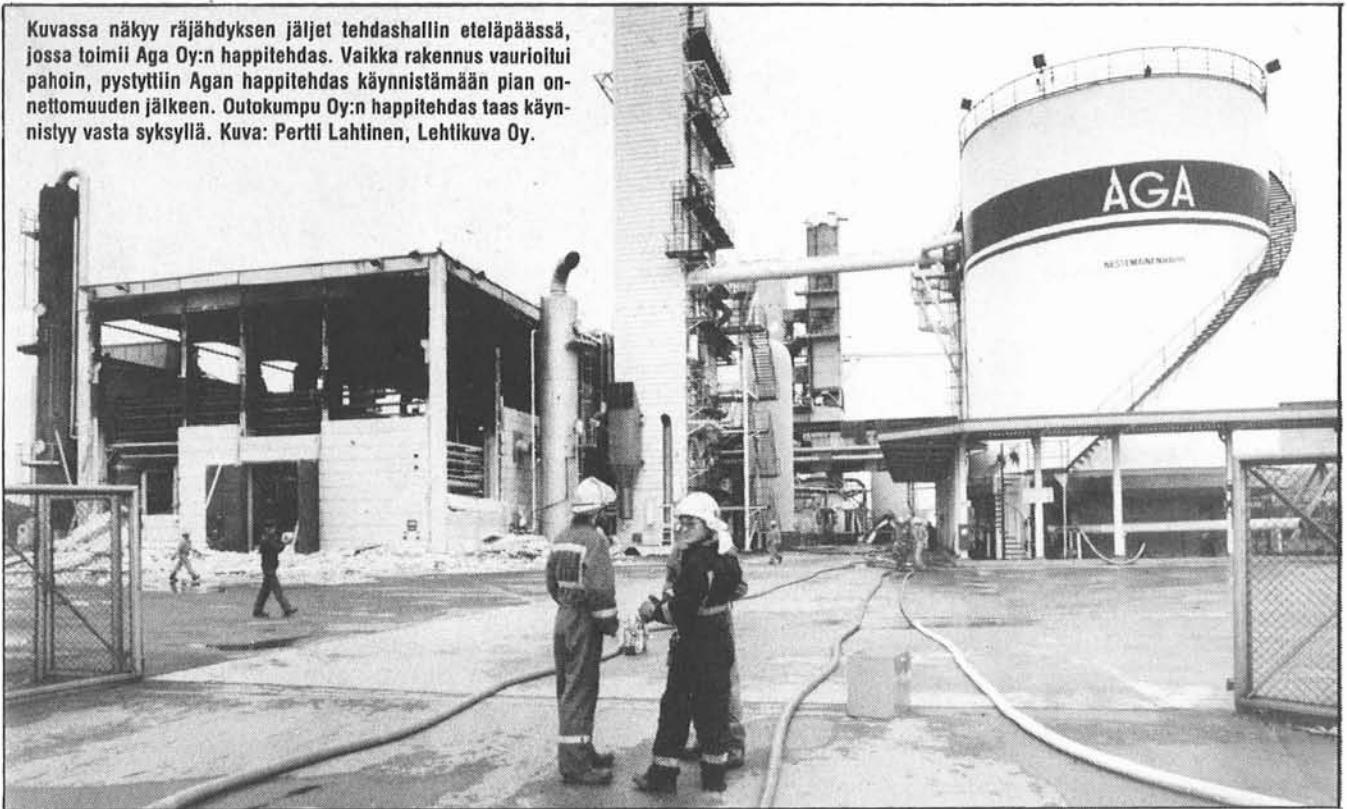
Kuvassa näkyy räjähdysen jäljet tehdashallin eteläpäässä, jossa toimii Aga Oy:n happitehdas. Vaikka rakennus vaurioitui pahoin, pystyttiin Agan happitehdas käynnistämään pian onnettomuuden jälkeen. Outokumpu Oy:n happitehdas taas käynnistyy vasta syksyllä. Kuva: Pertti Lahtinen, Lehtikuva Oy.

P 3:n päästyä tehdashallin eteläpäädyn isojen pariovien luota noin 20 metrin päähän tapahtui toinen, ennalta odottamaton voimakas paineaaltomainen räjähdys kello 9.07. Räjähdysten todennäköisenä syynä pidetään vetyvuotoa, sillä vaikka tehdashallissa oli palokaasuja, on se niin laaja tila, että palokaasuräjähdyksen tuntuu epätodennäköiseltä.

Räjähdyksen repi happitehdashallin päästä päähän. Tilanne näytti melko lohduttomalta: tehdään pohjoispää oli putkien ja rakennusmateriaalien epämääräinen röykkiö, joka paloi edelleen, tosin maltillisemmin kuin ennen räjähdystä.
