*Palopäällikkö Pentti Hiltunen*

## Uimaharjun sahapalosta noin 15 miljoonan markan palovahingot

## Uimaharjun sahapalo

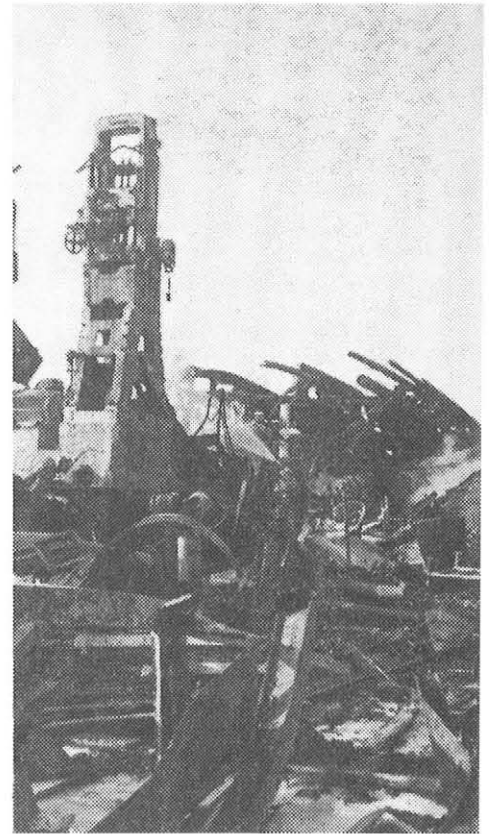
Runsaassa kahdessa tunnissa tuhosi tuli 337 ihmisen työpaikan.
