Palopäällikkö VEIKKO TOIVONEN

Kevytbenssiinin lastauspaikalla suurtulipalo Junan kolme säiliövaunua, perävaunullinen säiliöauto ja pienoisbussi liekeissä yöllä Keravan rautatieasemalla

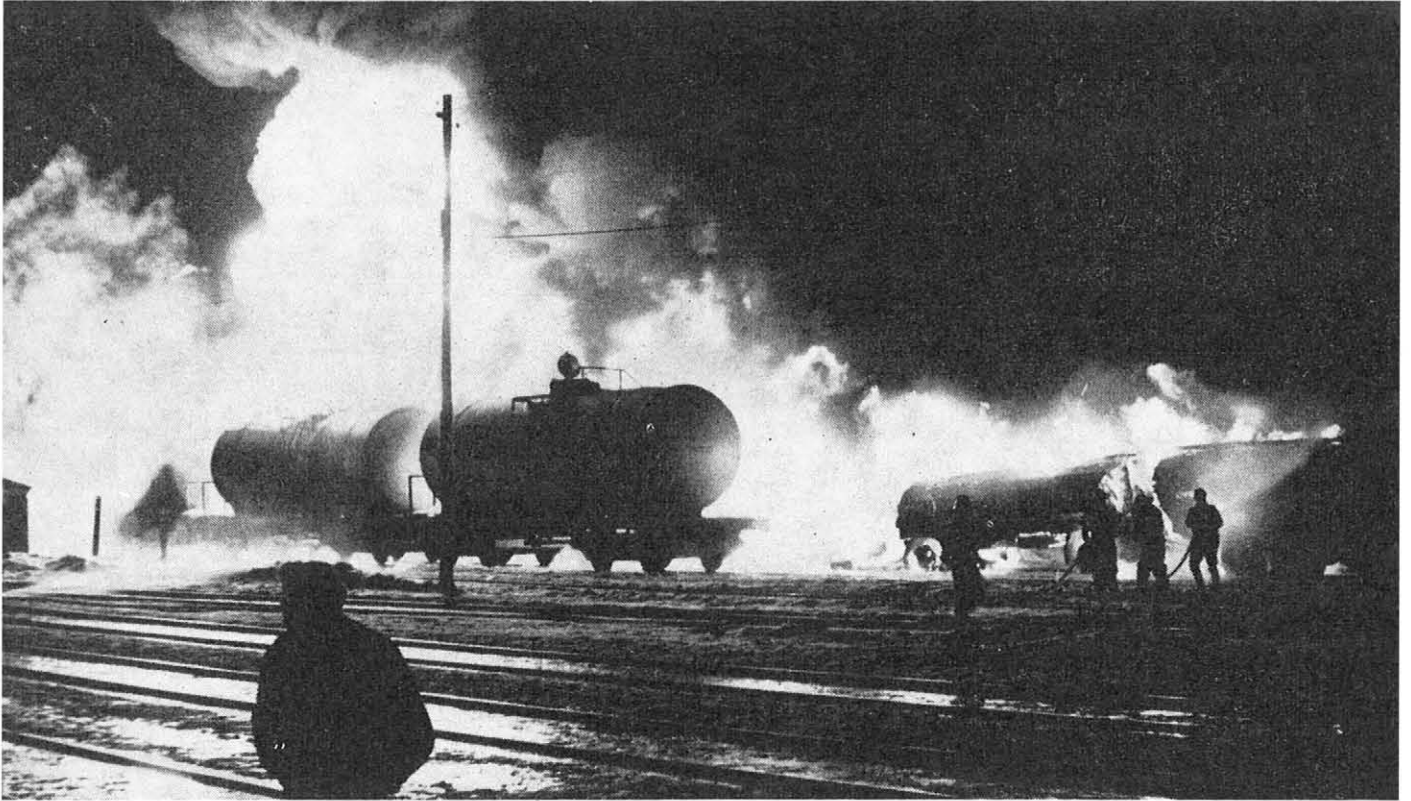
Kuva 1. Yleisnäkymä palon loppuvaiheessa. Vaunuja siirretty niin, että paloalueella on vain kolme rautatievaunua ja säiliöauto.

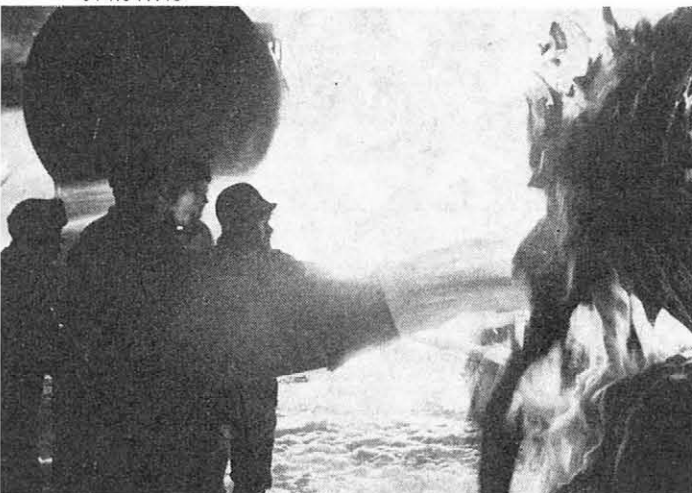
Kuva 2. Eteläpään kolme tyhjää vaunua on jo siirretty suojaan. Säiliöauton perävaunun sammutusta suoritetaan valutusperiaatteella toimivalla omatekoisella kevytvaahdotteella.

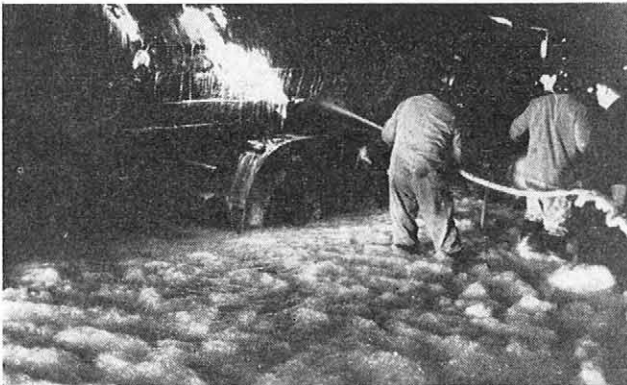
KUVA 3. Huolimatta runsaasta vaahtotuksesta, oli vuotavassa perävaunussa palopesäkkeitä, joita jouduttiin sammuttamaan vesisuihkuilla, joka paineelleen "löysi" paremmin kohteen.

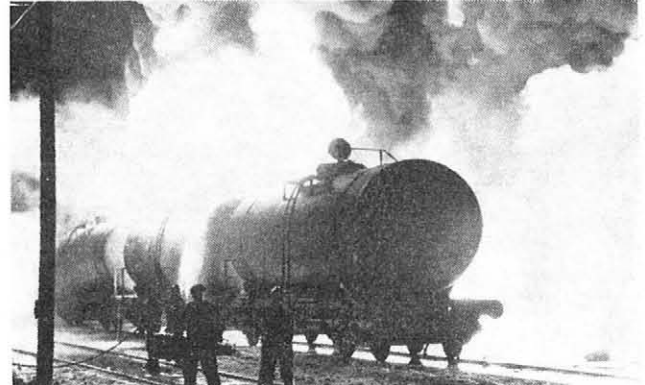
KUVA 4. Vaunu n:o 7, josta kuumentamisen johdosta bensiini purkautui kansiluukun raoista ja varoventtiilistä, palaen komeana suihkuna ja valumisellaan pitäen paloa vaunun rakenteissa.

Kun n. 60 m³ kevytbensiiniä sisältänyt vaunu n:o 8, jonka venttiiliä ei saatu suljetuksi, oli valunut poikki palaneesta 4" letkusta tyhjäksi ja se sekä vaunu n:o 9 saatu sammumaan, voitiin nämä kaksi vaunua siirtää mitansa etelään ja ryhtyä sammuttamaan viimeistä palossa olevaa täysinistä vaunua n:o 7. Kun maahan valunut n. 70 m³ kevytbensiinierä levisi radan varteen suunnilleen 8 aarin aluelle, niin oli tämäkin vaunu syttynyt tuleen. Tämän vaunun kansiluukku oli suljettu, mutta siitä huolimatta bensiiniä valui luukusta palon synnyttämän paineen vuoksi. Varoventtiili toimi ja ulos purkautuneet kaasut paloivat suurena soihduna. Jäähdytyksestä huolimatta manusluukusta ryöpsähteli bensiiniä. Loppuvaiheessa suoritettiin jäädytystä 6...8 suihkua, vaunun eteläpään pystytettiin jatkotikkaat ja niitä myöten nousi mies kv-bazookan

kanssa vaunun päälle. Vaunun kuumuus ja lieskojen aiheuttaneet pyörteet veivät kuitenkin valuneen kevytvaahdon mennessään. Toiselle puolelle selvitetin jatkotikas ja nyt nousivat molemmilta puolilta vaahdotajan lisäksi miehet päällystän tuntumaan ja kahdesta 50...70 kg:n jauhesammuttimesta suunnatut jauhesuihkut tukahduttivat tullen. Jäähdytystä suoritettiin vielä jonkin aikaa. Sammutustyö päättyi n. klo 5.10.

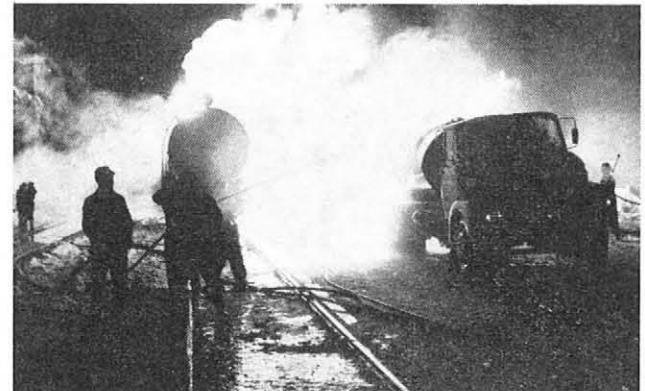
KUVA 6. Säiliöauton vabingot rajoittuivat alta palaneisiin renkaisiin ja peräosastaan palaneisiin asennuksiin ja eristeihin.
