## Vernissan itsesyttyminen aiheutti tämän tuhon

## Maan kallein juhannus- kokko Mäntässä

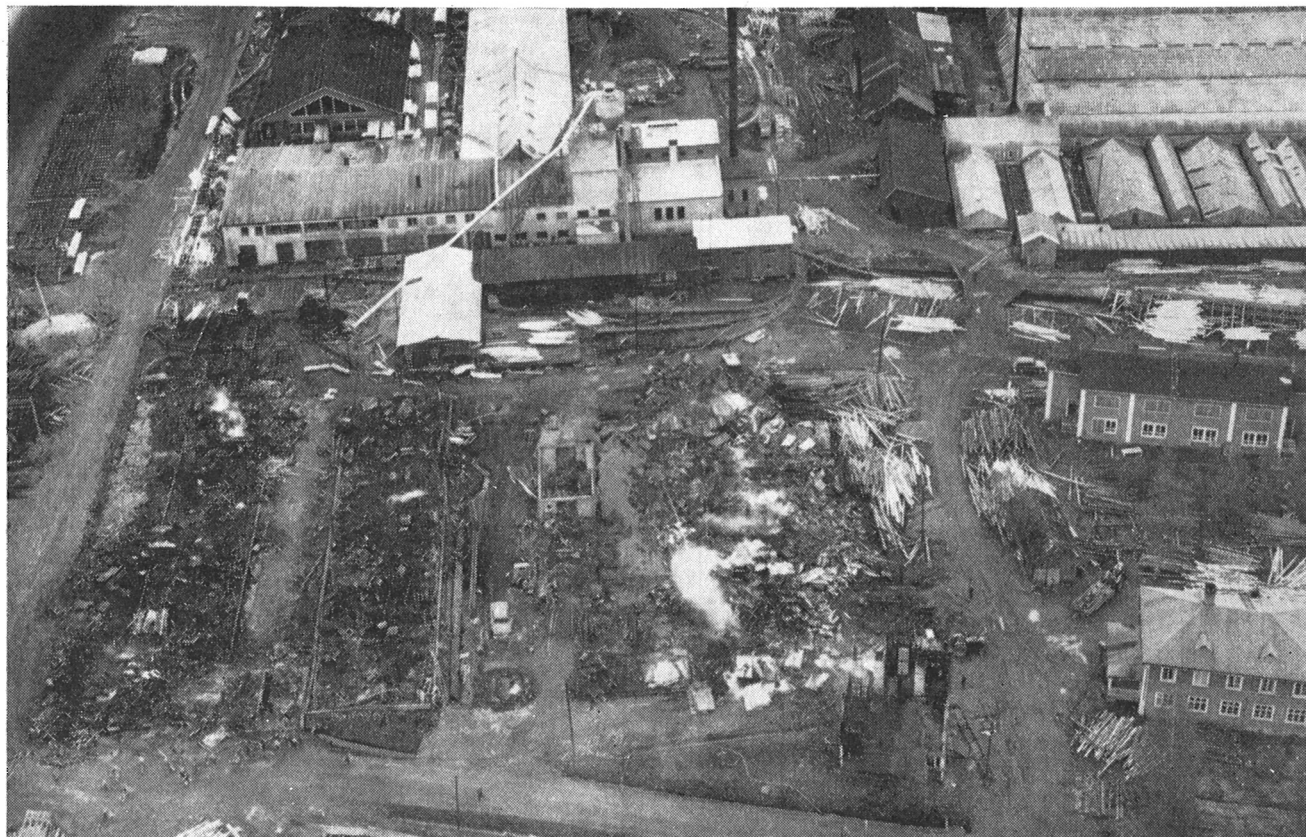
*Etualalla maan tasalle palaneiden rakennusten rauniot ja niiden yläpuolella saha, joka monasti oli jo tulossa, mutta säilyi silti.*

Tarmokkain ponnistuksin saivat erittäin vaikeissa olosuhteissa työskennelleet sammutusyksiköt palon rajoitetuksi noin 2 tunnin aikana, vaikka yhteen aikaan näytti epävarmalta pystyäkö sammutusmiehistö pysymään sahan ja paloalueen välissä, sillä liekit olivat korkealla matalan, yksikerroksisen puurakenteisen sahan yllä. Sahan seinä syttyikin kuumuudesta tuleen useita kertoja. Suojalevyjä apuna käyttäen pystyi pa-

Palaneiden rakennusten lisäksi vaurioituivat vaarassa ollut puinen saharakennus ja kivinen huonekalutehdasrakennus. Palovahinkojen määräksi on arvioitu noin 64 milj. vmk:aa, jonka lisäksi tulevat vielä tuntuvat keskeytysvahingot.

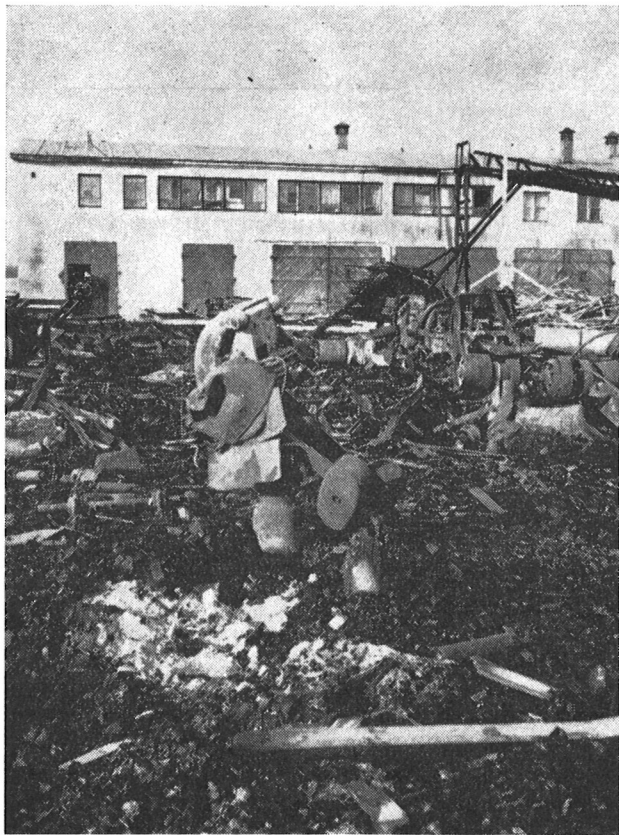
*Lohduton näky palonsyöttutkimuksen alkaessa.*

Vajaan hehtaarin alalta tuhoutui kaikki maan tasalle. Höyläämössä jäi liekkeihin mm. 40 erilaista puunjalostuskonetta joukossa 4 suurta höylää. Talo-tehtaan mukana paloivat useampia kerrostaloja varten valmistetut ovet ja ikkunat. Paja tuhoutui koneineen. Varastohallissa jäi liekkeihin kymmenien puutalojen elementit. Joukossa oli mm. kaksi Hampuriin "60 taloa 80 päivässä"-näyttelyyn lähtettävät mallitalot; samoin Saksaan tilattujen 22 rivitalon osat ja kotimaan myyntiin tarkoitettuja puutaloja.

Tämän kaiken tuhon aiheuttajana oli vernissan itseysyminen, jota poliisitutkimus pitää jokseenkin varmana. Palo sai alkunsa pääpiirteittäin seuraavasti: Edellisenä päivänä oli käytetty vernissaa kyllästysosastolla ja vernissa-astia oli kaatunut lattialle, josta sitä oli kuivattu sahanpuruilla. Siivooja oli illalla korjannut purut naulaamon seinän vierellä olevaan jätesäiliöön. Säiliöön oli ilmeisesti asetettu päälle parrunpätkiä ja näin pääsi itseysytitys tapahtumaan. Tuli levisi räjähdysmäisesti kuivan naulaamon seinään ja siitä ovi- ja ikkunatehtaaseen edellä kerrotuin seurauksin.
