Palopäällikkö VEIKKO TOIVONEN

## Kevytbensiniin lastauspaikalla suurtulipalo Junan kolme säiliövaunua, perävaunullinen säiliöauto ja pienoisbussi liekeissä yöllä Keravan rautatieasemalla

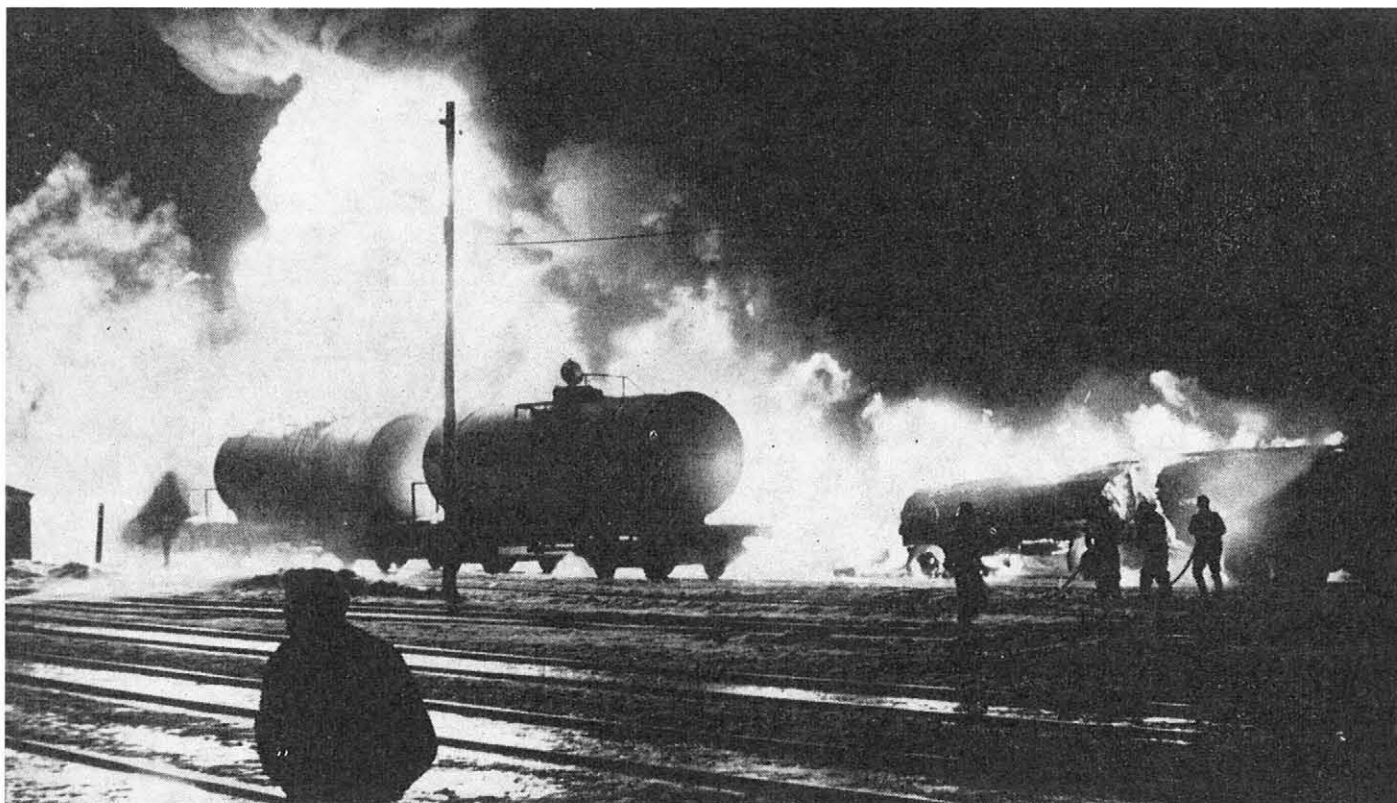
Kuva 1. Yleisnäkymä palon loppuvaiheessa. Vaunuja siirretty niin, että paloalueella on vain kolme rautatievaunua ja säiliöauto.

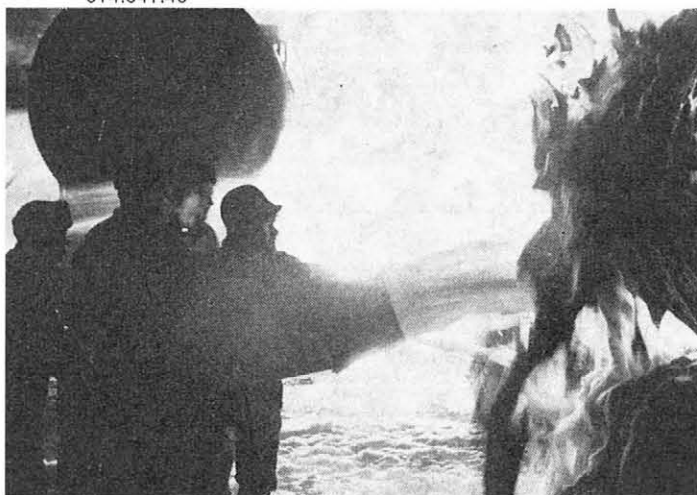
Kuva 2. Eteläpään kolme tyhjää vaunua on jo siirretty suojaan. Säiliöauton perävaunun sammutusta suoritetaan valutusperiaatteella toimivalla omatekoisella kevytvaahtolaitteella.

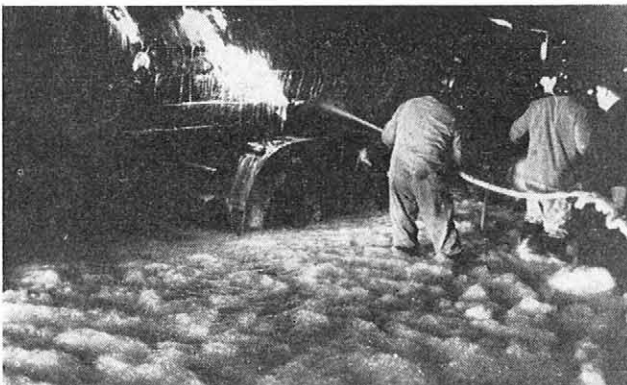
KUVA 3. Huolimatta runsaasta vaahtotuksesta, oli vuotavassa perävaunussa palopesäkkeitä, joita jouduttiin sammuttamaan vesisuihkuilla, joka paineelleen "löysi" paremmin kohteen.

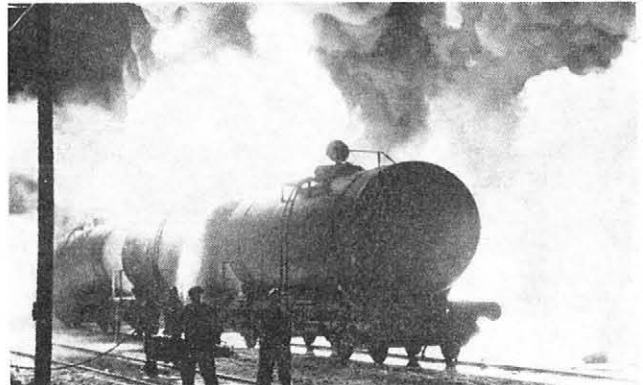
KUVA 4. Vaunu n:o 7, josta kuumentamisen johdosta bensiini purkautui kansiluukun raoista ja varoventtiilistä, palaen komeana suihkuna ja valumisellaan pitäen paloa vaunun rakenteissa.

Kun n. 60 m<sup>3</sup> kevytbensiiniä sisältänyt vaunu n:o 8, jonka venttiiliä ei saatu suljetuksi, oli valunut poikki palaneesta 4" letkusta tyhjäksi ja se sekä vaunu n:o 9 saatu sammumaan, voitiin nämä kaksi vaunua siirtää mitansa etelään ja ryhtyä sammuttamaan viimeistä palossa olevaa täysinäistä vaunua n:o 7. Kun maahan valunut n. 70 m<sup>3</sup> kevytbensiinierä levisi radan varteen suunnilleen 8 aarin aluelle, niin oli tämäkin vaunu syttynyt tuleen. Tämän vaunun kansiluukku oli suljettu, mutta siitä huolimatta bensiiniä valui luukusta palon synnyttämän paineen vuoksi. Varoventtiili toimi ja ulos purkautuneet kaasut paloivat suurena soihtuna. Jäähdytyksestä huolimatta manussluukusta ryöpsähteli bensiiniä. Loppuvaiheessa suoritettiin jäähdytystä 6...8 suihkua, vaunun eteläpäähän pystytettiin jatkotikkaat ja niitä myöten nousi mies kv-bazookaan

kanssa vaunun päälle. Vaunun kuumuus ja lieskojen aiheuttaneet pyörteet veivät kuitenkin valuneen kevytvaahdon mennessään. Toiselle puolelle selvitetin jatkotikas ja nyt nousivat molemmilta puolilta vaahdotajan lisäksi miehet päällystän tuntumaan ja kahdesta 50...70 kg:n jauhesammuttimesta suunnatut jauhesuihkut tukahduttivat tulen. Jäähdytystä suoritettiin vielä jonkin aikaa. Sammutustyö päättyi n. klo 5.10.

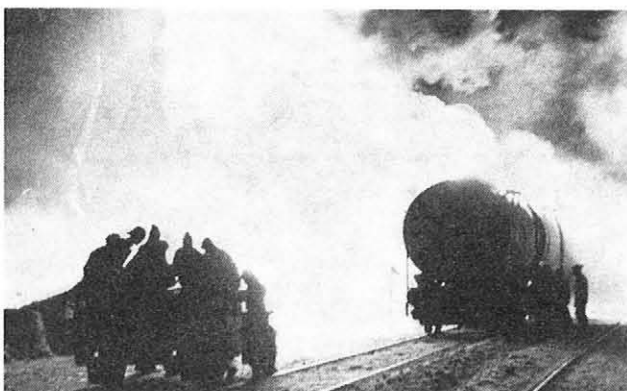
KUVA 5. Vaunu n:o 6:n irroitus vintturilla ja autolla vetäen. Elävä painolasti oli tarpeen.

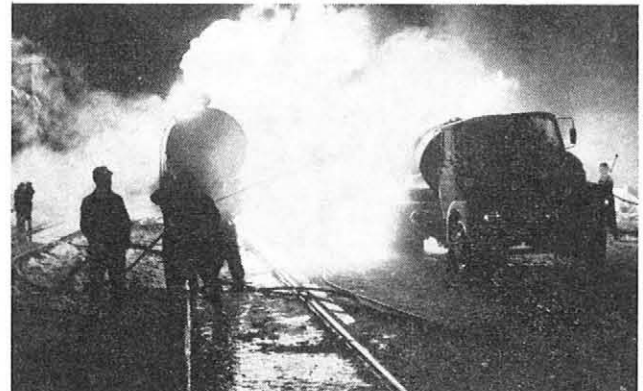
KUVA 6. Säiliöauton vabingot rajoittuivat alta palaneisiin renkaisiin ja peräosastaan palaneisiin asennuksiin ja eristeihin.
