## Ajattelematon narun poltto johti noin 8 miljoonan mk:n suuruiseen palovahinkoon

# KESKUSOSUUSLIIKE HANKKIJAN SUURVARASTON PALO JA AJATUKSIA SEN JOHDOSTA

I Apulaispalopäällikkö  
ÅKE GRÖNMARK

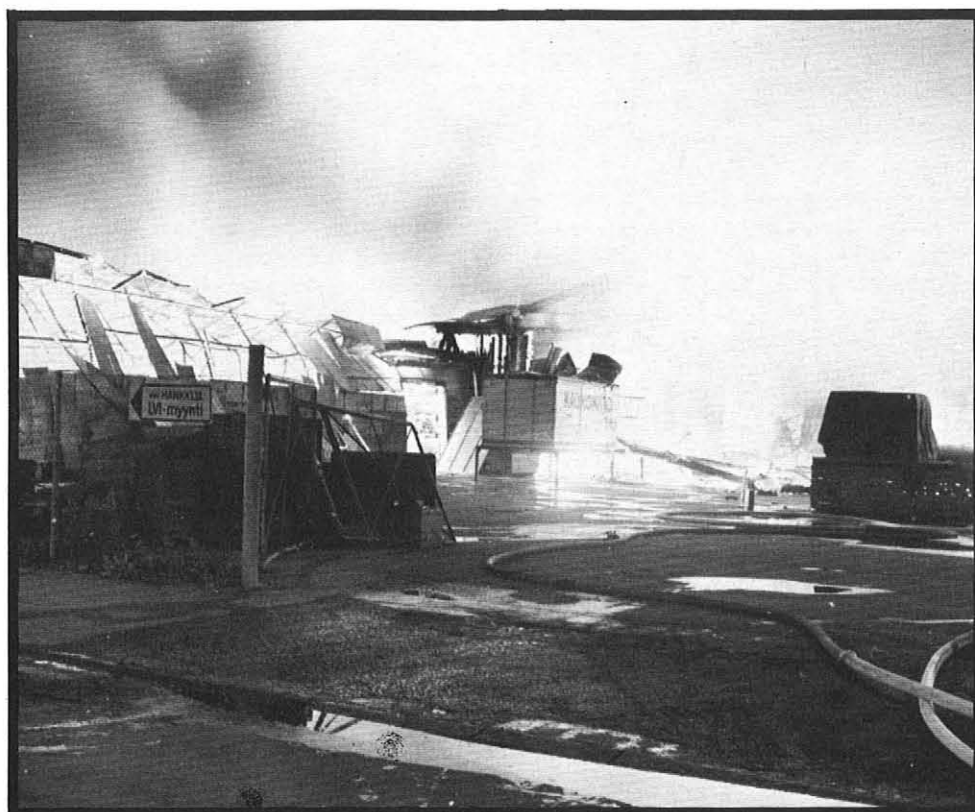
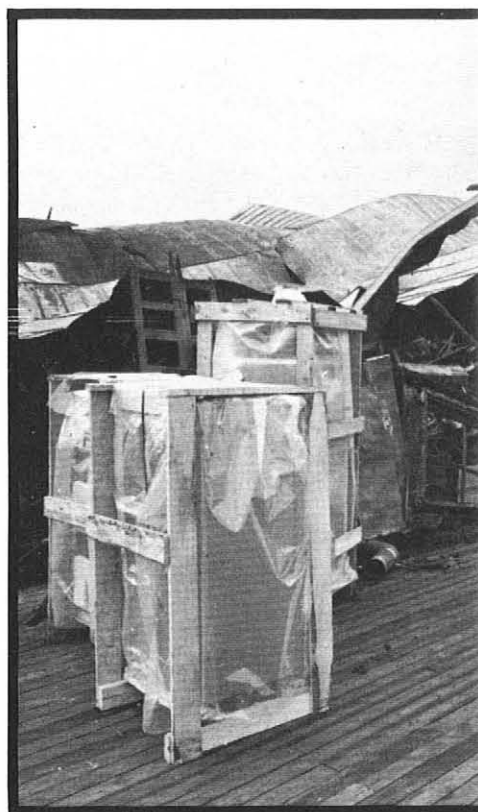
● Kaasu- ym. säiliöiden räjähdykset haittasivat toimintaa. Sammutustyönjohtaja A. Nordström esittelee ohessa räjähtänyttä nestekaasupulloa.

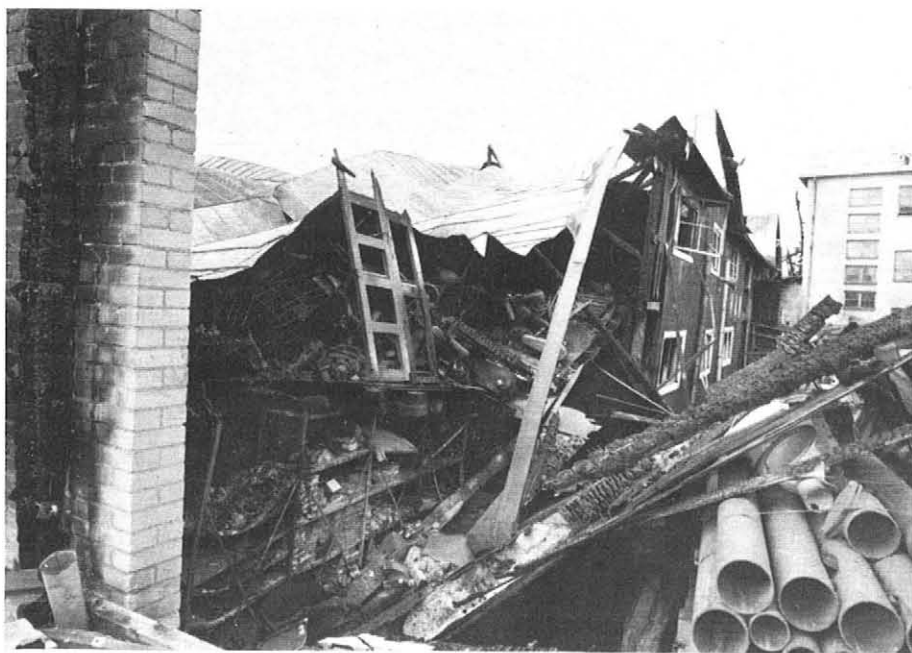
*Omaisuuuden ylivoimaisesti kallisarvoisin osa oli varastoitu paloteknisesti heikoimpana pidettävään rakennukseen 4. — Laajamittaisista jäännösarvojen suojele- ja kunnostustoimenpiteistä erillinen kirjoitus tulevassa Palontorjuntatekniikka-lehden numerossa 1974:1.*

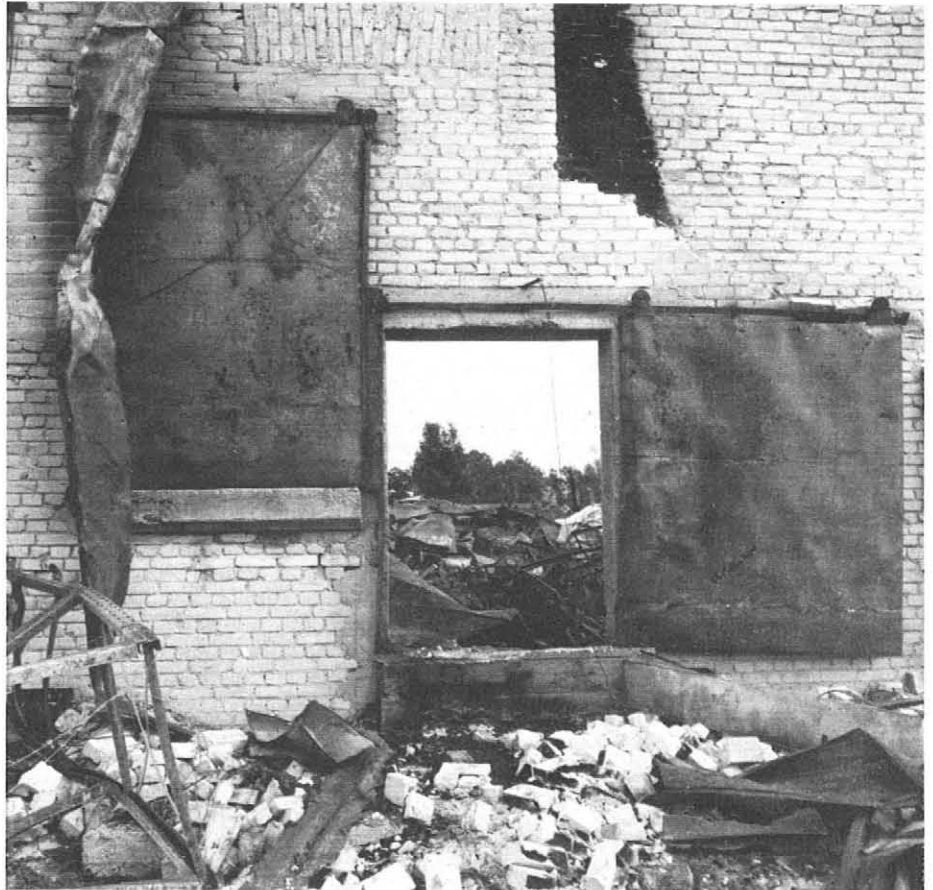
*Lähtetästä (rakennus 2) oli eri tasoissa yhteensä neljä palo-ovella varustettua yhteyttä viereisiin varastoihin (rakennukset 1 ja 4). Työajan päätyttyä avoimiksi jääneet 2 palo-ovea eivät sulkeutuneet automaattisesti palon aikana, eikä niitä myöskään palohenkilöstön toimesta ehditty sulkea palon leviämismopeuden vuoksi.*

Sammutussuunnitelmista ilmenevät mm. rakennusten osastoivat rakenteet. Myös palotarkastusta suorittavalla ja osittain sammutushenkilöstöllä on eräitä tietoja edellisistä. Sen johdosta, että rakennuksia yhteenrakennettaessa osastoivat seinät varustetaan palo-ovien suojatuin aukoin saattaa palokunnalle aiheutua ikäviä yllätyksiä. Hankkijan tapauksessa tällaisia yllätyksiä sattui peräkkäin kaksi avoimiksi salvattujen palo-ovien muodossa, minkä seurauksena sammutustaktiikka oleellisesti vaikeutui. Joutuihan palokunta kahdesti myöntämään tulleen rakennuksia toisistaan erottavien palomuurirakennelmien pettäneiksi. Tästä herääkin kysymys tuleeko varastotoiminnan sisäiset kuljetusjärjestelyt asettaa siinä määrin paloturvallisuus- ja lähinnä sammutustoimenpiteitten intressien edelle, että avoimien palo-ovien annetaan tehdä koko osastointi merkitykselliseksi. Ainakin Hankkijan tapauksessa valerakenteet tuottivat palokunnan ensilähdölle yllätyksen.
