Lautatarhapalo Tornion Röyttässä heinä- ja elokuun välisenä yönä 1971

Yöllinen suurpalo 31.7.—1.8. 1971 tuhosi lähes puolet Rauma-Repola Oy:n Röyttän sahan lautatarhasta ja aiheutti 6,2 miljoonan markan palovahingot. Toinen puoli tarhasta sekä Röyttän kyläryhmä sahoineen säästyivät tuholta sitkeän ja peräänantamattoman työskentelyn tuloksena.

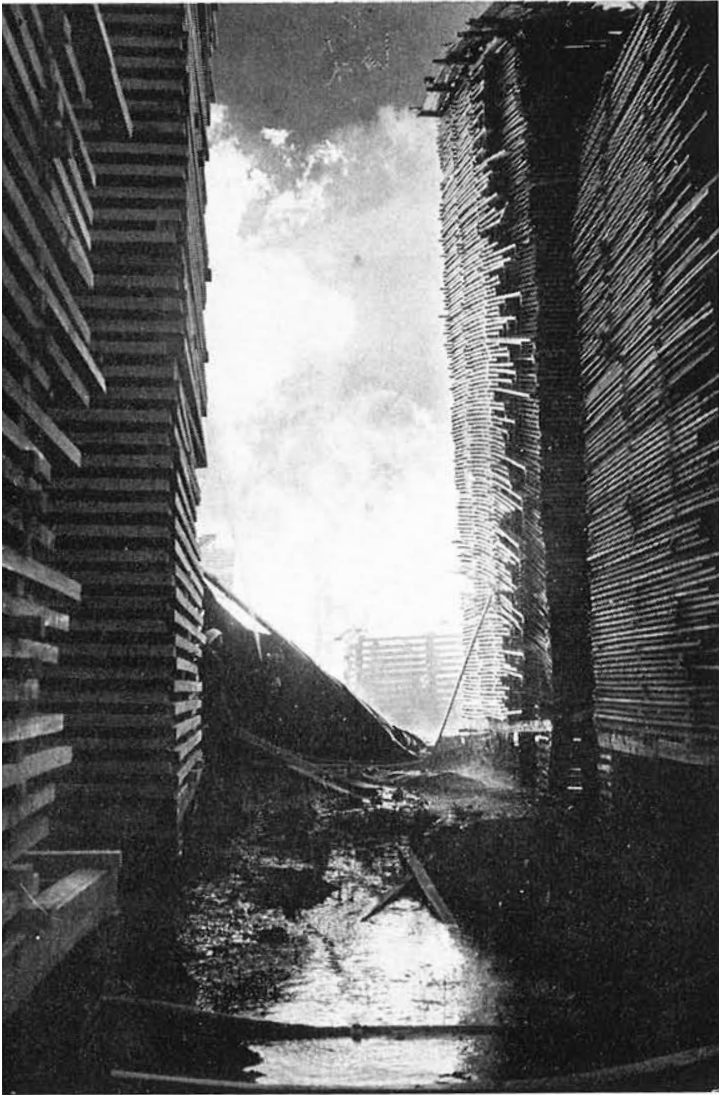
Kuvasta ilmenee kuinka sammutus- ja suojaussuihkujen vesi »läpäisee» kallistetun tapulin. Vesi valuu tapulin läpi lautoja pitkin ja putoaa kaltevien lautojen alapäistä.

Työkoneiden avulla siirrettiin rajoituslinjaa kaventavat pienemmät puutavaraniput pois linjalta ja ryhdyttiin kallistamaan rajoituslinjaa reunustavia tapuleita linjan molemmilla puolilla, siis myös lähestyvän tulirintaman suuntaan. Tässä työssä Michican osoitti voimansa yhdessä trukkien kanssa. Sen kuljettaja toimi loppuvaiheessa erittäin vaikeissa olosuhteissa tulirintaman saavutettua rajoituslinjan 2-tien seutuvilla. Koneeseen ohjattiin suojasuihkuja, joiden turvin kone pystyi työskentelemään »kylmäpäisen» kuljettajan taitavissa käsissä. Kuumuutta kuvaa se, että koneen ohjaamon ikkunat särkyivät kuumuudesta, ja suojasuihkujen vesi kiehui koneen pelleillä. Myöskin Hyster-trukin kuljettaja osasi käyttää koneen johtajana *Kadeniuksen* ohjatessa sen toimintaa.

Tässä yhteydessä kannattaa mainita, että nk. Antmannin taktiikan mukaan linjan levitystyössä tapahtui virhe sikäli kun on kysymyksessä tulirintaman puoleisten tapulien kallistamisesta. Mene tiedä sitten, oliko se virhe? Kuten tekstiin liittyvistä kuvista on nähtävissä »Röyhtän taktiikka» johti voittoon rajoituslinjalla. Sammutustyönjohtajan ja monen muunkin mielestä tällä tavalla saatiin linja yläpäästään leveydeltään kaksinkertaiseksi ja kallistuksen seurauksena molemmien puolin linjaa tapuleihin ohjatut suihkut menivät tapulien sisään, pitäen ne märkinä. Sitä paitsi, ja mikä tärkeintä, tulirintaman saavutettua linjan, liekit kaatuivat paloalueelle päin ja säteilykuumuus aleni nopeasti, kallistuneiden tapulien hitaasti sortuessa paloalueelle. Korostettakoon vielä erityisesti sitä, että kysymyksessä ei ollut tapulien suoranainen kaataminen, vaan kallistaminen vielä palamattomia tapuleita vastaan.

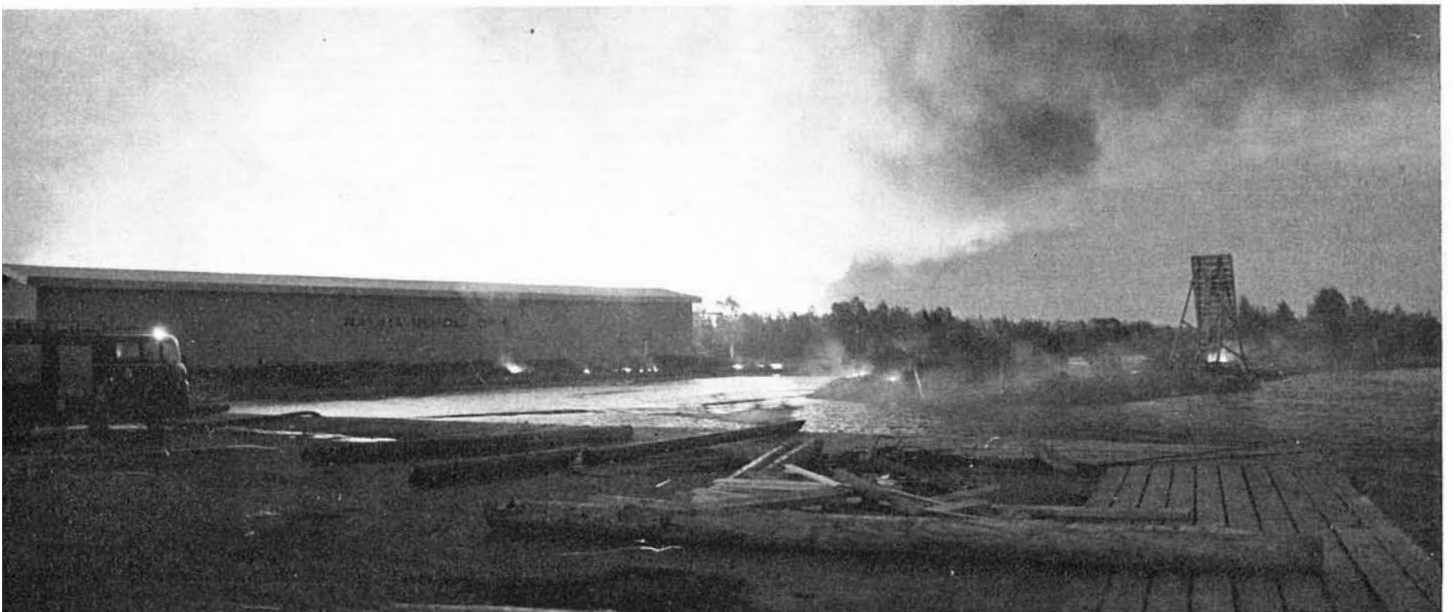
Näkymä pikku-satamasta. Ilmassa kipinämeri ja syttyviä sahatavarakatoksen takana sekä »rimamöljässä» tarhan pohjoispään länsilohkolla.

Tässä vaiheessa palon aiheuttama imu nosti korkealle kekäle- ja kipinämeren, joka saattoi länsilohkolla tuulen alapuolella toimivat sammutusvoimat ja kylän suojelijat varsin tukalaan asemaan. Kipinä- ja kekälesade aiheutti runsaasti syttymiä pohjoispään kuivantavaran nipuissa, tulirintaman länsipuolella olevissa tapuleissa, sahatavarakatoksessa ja sen ympäristössä, pikku-satamaan varastoiduissa puutavaranipuissa ja rakennusten katoilla.

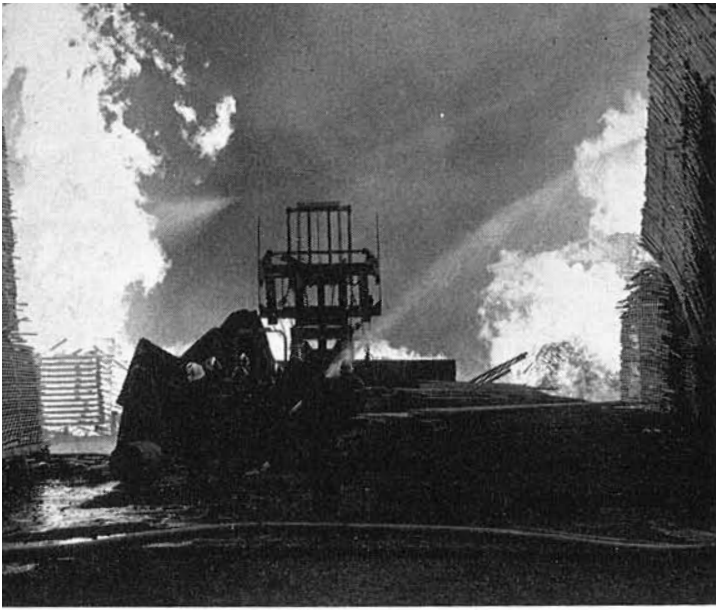
Tulirintama on saavuttamassa rajoituslinjan. Trukki tuo betonielementtiä säteilysuojaksi pressusuojan tilalle.

Nyt alkoi kuumuus käydä rajoituslinjalla sietämättömäksi Paikalla olleista ja sinne tuoduista peitteistä rakenneltiin lankkujen varaan säteilysuojia, joita kastellen suihkumiehet hädän tuskin saattoivat pysyä paikoillaan. Rauma-Repola Oy:n palosuojelujohtaja *G. Jalaskoski* oivalsi, että satamassa on raskaita betonielementtejä, joita käytetään malmin ja koksien aitaukseen satama-alueella. Näitä haettiin trukilla säteilysuojiksi, minkä tarkoituksen ne täyttivät hyvin.

- Entistä suurempaa huomiota on syytä kiinnittää sammutusvesilähteille johtavien teiden riittävyyteen ja ruiskulaitureiden rakentamiseen.
- Sopivan säteilysuojakaluston varaaminen tarhapalojen sammutukseen saattaisi olla tarkoituksenmukaista. Tällöin kuitenkin olisi rakenteen oltava sellainen, etteivät imu, suojasuihkut tai muut tekijät helposti kaada säteilysuojia.
