Palopäällikkö Y. SALKOLA:

## Paloviranomaisten ohjeista piittaamattomuus maksoi valtiolle kymmeniä miljoonia

Valtion viljavarastorakennuksen palo Tikkurilassa

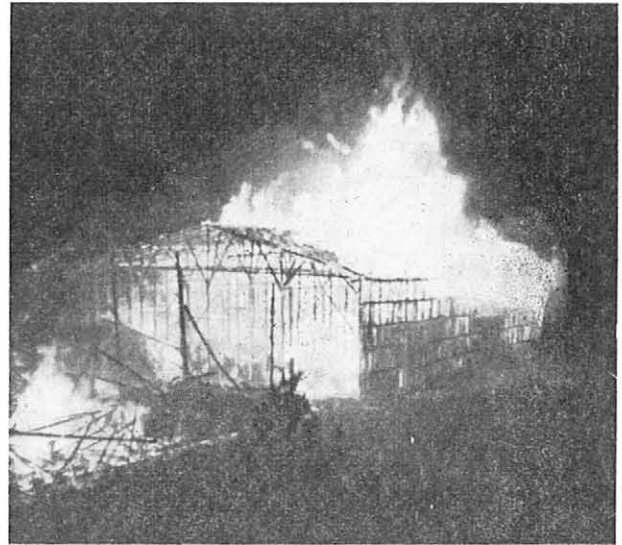
Palo siinä laajuudessa kun ensimmäiset palokunnat saapuivat paikalle.

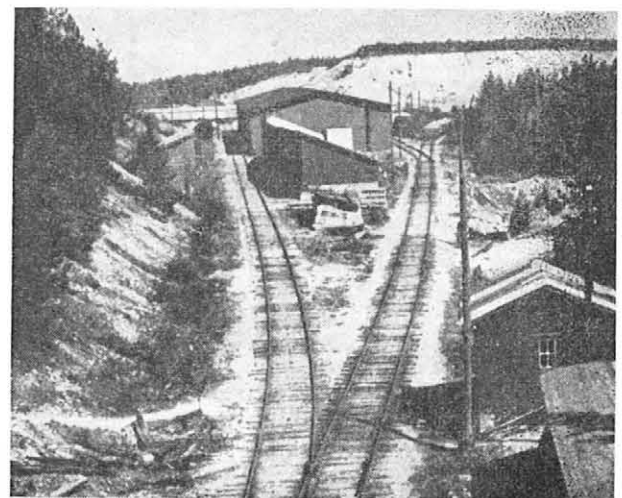
Yli 100 m pituinen puinen viljavarastorakennus (keskellä) ennen tuhoutumistaan.

Tämä valtion viljavarasto sijaitsee Tikkurilan itäpuolella suuressa sorakuopassa, jonne on johdettu pistoraide Tikkurilasta. Puolustuslaitos on aikoinaan rakennuttanut alueelle kymmenkunta parakkimaista varastorakennusta omia tarkoituksiaan varten. Viljavarasto on sittemmin sotien jälkeen vuokrannut alueen omiin tarkoituksiinsa, kuitenkin luultavasti vain tilapäistä käyttöä ajatellen. He olivat vuokranneet edelleen osan varastotiloista eräälle yksityiselle liikkeelle niinikään viljan varastointia varten. Sillä hetkellä kun palo sattui, oli varastoissa yhteensä 1.020 tonnia siemen- ja rehuviljaa. Osa tästä määrästä kuitenkin säästyi ja voitiin uudelleen säkitettynä myydä sekundana sitä haluaville.

otsikoi seuraavana päivänä eräs päivälehti. Tämä pitääkin paikkansa. Muutamia vuosia sitten paloviranomaiset aina läänin palotarkastajaa myöten olivat antaneet asianomaisille kehoituksen mm. ison varastorakennuksen jakamisesta pienempiin osastoihin, vesihuollon järjestämisestä (alueella ei paria pihakaivoa lukuunottamatta ole vettä lähempänä kuin 600 metrin päässä virtaavassa Keravanjoessa), ja lisäksi kiellettiin höyryveturien käyttö alueella kipinävaaran takia. Sen jälkeen kun kunnan palolautakunta lähetti asianomaisille uuden huomautuksen asiasta huomauttaen siitä mahdollisuudesta, mikä nyt on tapahtunut tosiasia sekä siitä vastuusta, mikä asianomaisilla asiassa on, jotain ryhdyttiin tekemään. ”Palomuurit” tehtiin kaksinkertaisesta asbestilevystä, mutta niitä ei kuitenkaan palon jälkeen löytänyt suurennuslasillakaan, vaikka minun oppi-isieni mukaan palomuurit on sellainen käsite, että se jää pysyyn vaikka kaikki muu ympäriltä palaa. Tämän lisäksi oli oma-aloitteisesti iso rakennus maalattu ulkopinnoiltaan ns. tulensuojamaalilla. Asia oli jopa yleisenä puheenaiheena paikkakunnalla kun pari viikkokolehtea teki siitä jutun palstoilleen. Sen verran uskaltanut arvostella, että jos suojamaalauksen olisi pitänyt paloa jossain vaiheessa hidastaa, olisi sen käsitykseni mukaan pitänyt tapahtua silloin kun pienemmät rakennukset olivat tullessa ja palo levisi isoon rakennukseen (rakennusten väli oli noin 10 metriä). Tähän käytetyillä varoilla olisi ehkä saanut ainakin muutaman metrin sitä ”oikeata palomuuria”, jolloin palon rajoittamiseen palokunnilla olisi ollut edes jonkinlaisia mahdollisuuksia.

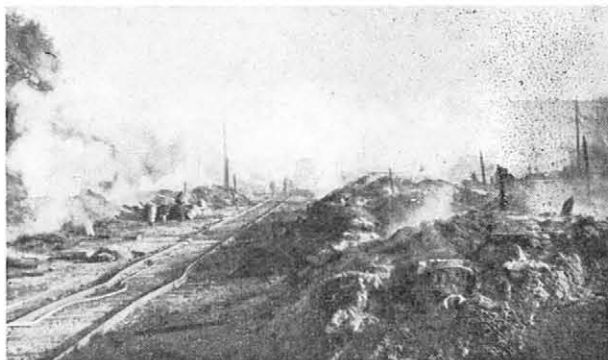
Palopaikka seuraavana aamuna. Huom. kuumuudessa vääntyneet kiskot.
