Säiliö- vaunu- ruuhka tulessa Savon radalla

Nestepalo sammui kevyillä moottoriruiskuilla vaikeissa, mutta sittenkin edullisissa oloissa

Havaintoja säiliövaunun onnettomuuspaikalta

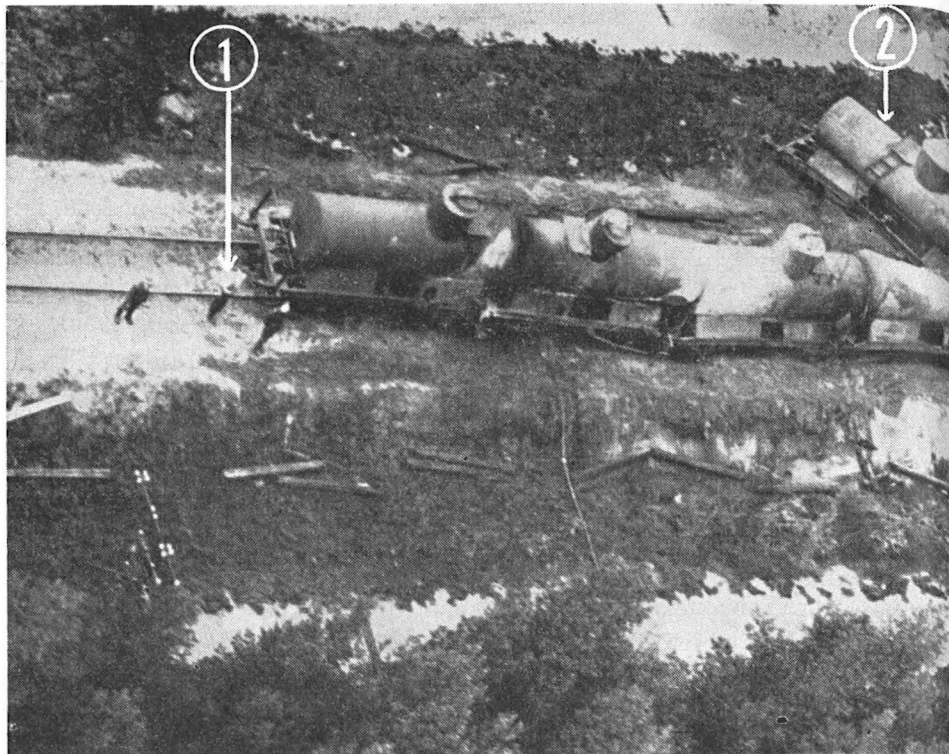
Lämmitysöljyvaunun suistuminen kiskoilta aiheutti toukokuun 4. päivän aamuna palavia nesteitä kuljettaneen junan suuronnettomuuden Savon radalla Mäntyharjun kunnan alueella. Alsthom-dieselveturin vetämä 33:n säiliövaunun jono katkesi puolivälistä kahtia, jolloin radalle syntyi oheisen ilmakuvamme osoittama ruuhka. Osittain murskautuneina, ratapenkereelle suistuneina tai kiskoille jääneinä oli 17 palavaa tai palon uhkaamaa säiliövaunua sekä kaksi junan loppupäätä turvannutta suojavaunua. Rikkoutuneista säiliövaunuista ulos valuneista polttoaineista kehittyneet höyryt syttyivät tuleen kipinöinnistä, jota on luonnollisesti ollut riittämiin ryskeen aikana. Palokuntien onnistui pelastaa kahden suojavaunun lisäksi kolme säiliövaunua, jotka oli yhden palomiehen uhmapäisen ja onnekkaan toiminnan ansiosta saatu irroitetuksi palavasta säiliövaununjonosta. Lisäksi säilyi jäähtytyksen ansiosta palon ulkopuolella onnettomuuden aiheuttanut vaunu. Paloon jäi kaikkiaan 13 säiliövaunua, joissa oli rahtikirjojen mukaan bensiiniä, kaasuöljyä, polttoöljyä ja lämmitysöljyä yhteensä 218,2 tonnia.

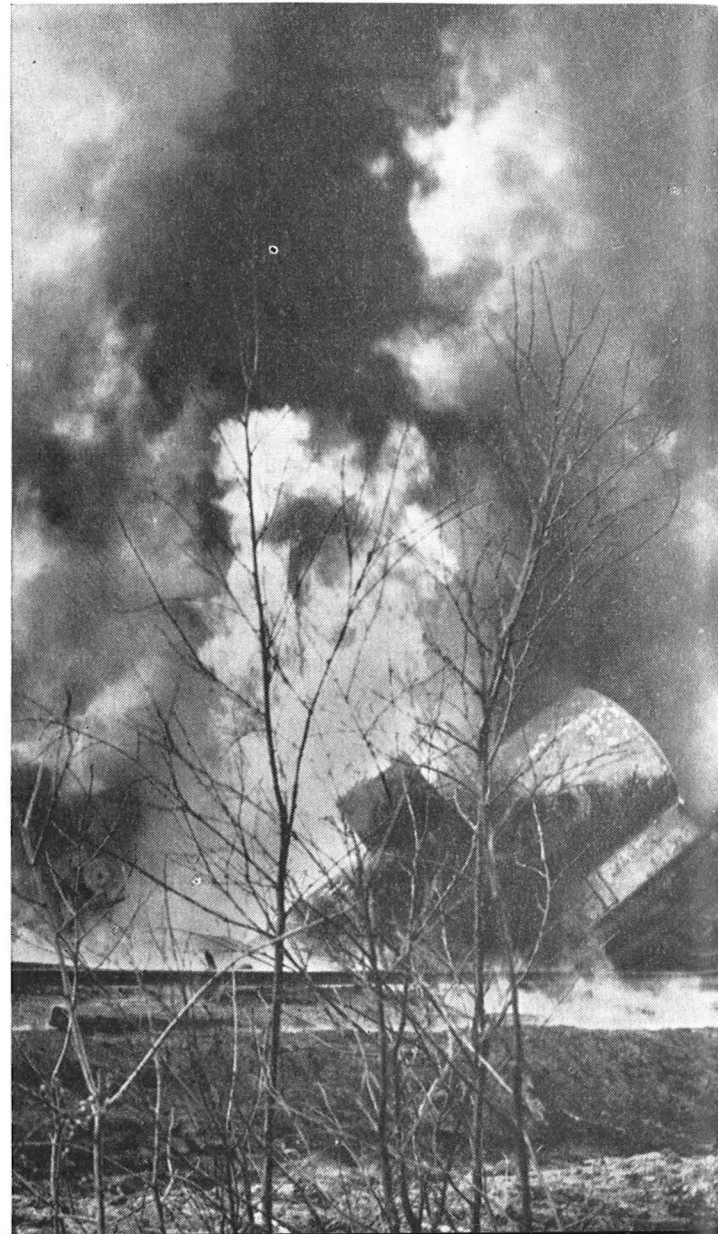
Näkymä oli palopaikalla lohduton. Tuli oli ollut irti jo tunnin ajan. Liekkimeren keskellä oli epämääräiseltä tuntunut säiliövaunuröykkiö, josta jatkuvasti valui ulos palavaa nestettä, mikä palaessaan muodosti voimakkaan kuumuuden ja savun. Vaaran ja kovan kuumuden vuoksi ei varsinaisen palonkeskustan sammuttamista voitu ajatellakaan. Sammutusvoimien ensisijaiseksi tehtäväksi jäi pelastustoiminnan jälkeen estää tulen leviäminen maastoon. Samalla pidettiin suihkuilla kylmänä onnettomuuden aiheuttanutta lämmitysöljyvaunua, jossa merkintöjen mukaan piti olla I luokan palavaa nestettä. Radanvarilta seuranneet ojat padottiin nesteiden kulkeutumisen estämiseksi. Partsimaan VPK, jolla oli matkaa palopaikalle noin 20 km, saapui perille klo 9.40. Sammutukseen saatiin nyt vahvistukseksi 1+13 miestä sekä "Kääpiö Esa". VPK:n tehtäväksi tuli estää tulen leviäminen 10 metrin levyisen ja 100 metrin pituisen paloalueen itäpuolelle. Lähes tuntia myöhemmin klo 10.35 eli noin kahden tunnin kuluttua onnettomuudesta ja puolentoista tunnin kuluttua paloilmoituksesta oli perillä Mikkelin vakinaisen palokunnan yksikkö viiden sammutusmiehen voimalla mukanaan "Kääpiö Esa" sekä samanaikaisesti Ristiinan VPK:sta 1+13 miestä. Näiden mukana saapui myös aluepalopäällikkö Risto Kaarna.

Palopaikalla oli näin ollen eri palokunnista yli 50 miestä. Sammutusvälineinä oli paikalle tuotu kolme kevyttä moottoriruiskua, joilla palon leviäminen pysytettiin estämään ja joilla palo noin klo 12 mennessä oli voitettu. Palavista nesteistä bensiini oli todennäköisesti siihen mennessä palanut pääosiltaan loppuun, joten sammutus tällä kalustolla on hyvin ym-
