Kaavin kirkko paloi maan tasalle

● Toukokuun 11. aamuyöllä hieman ennen kello kahta syttyi Kaavin kunnassa palamaan kirkkorakennus, joka kuului yhtenä kulttuurihistoriallisesti arvokkaiden kirkkojemme hiljalleen hupenevaan joukkoon.

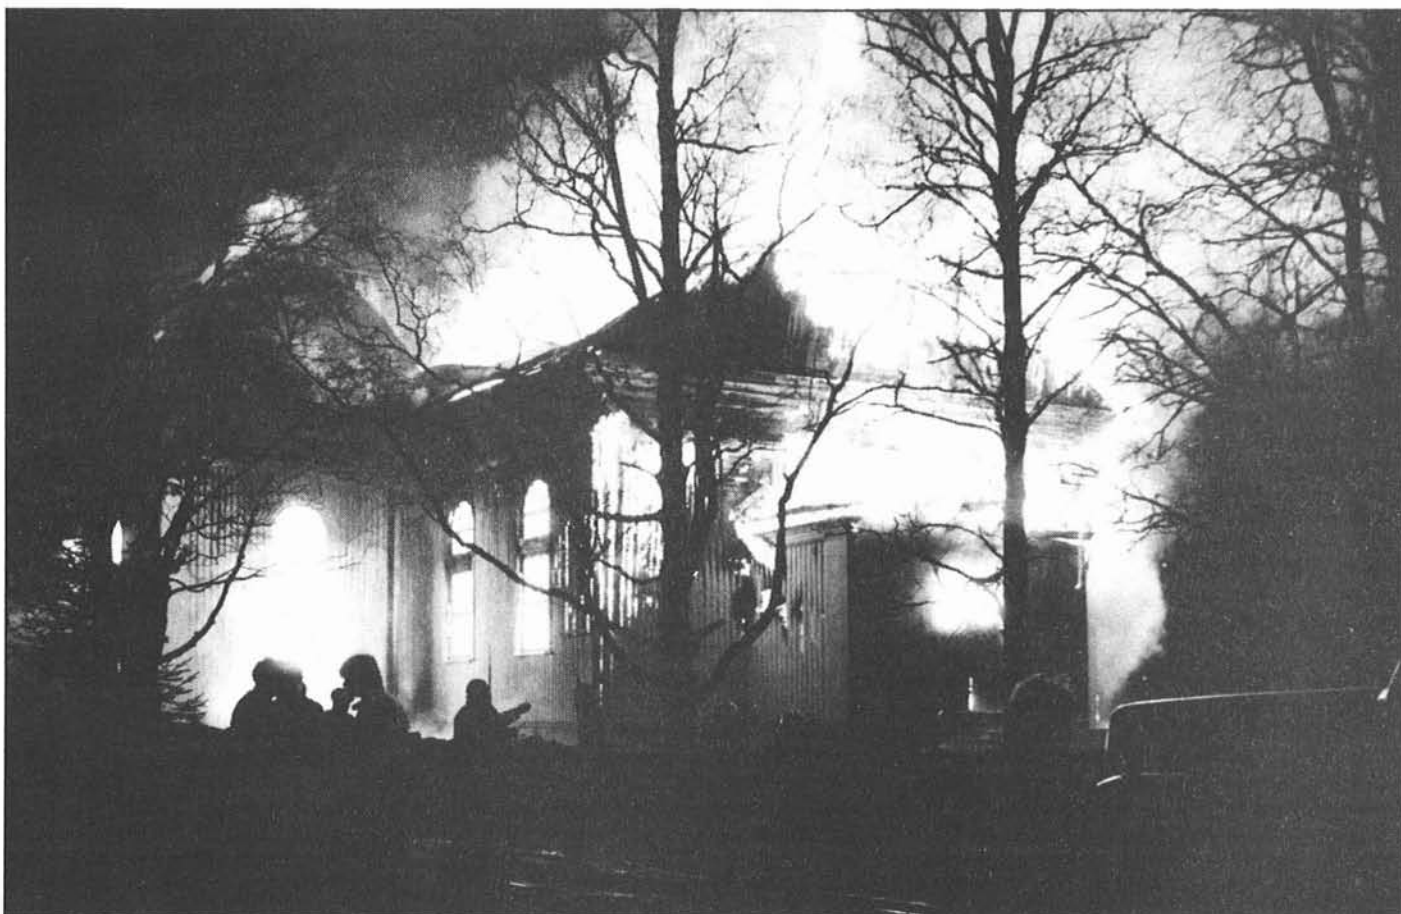
Aamulla 750 m²:n kirkosta oli jäljellä vain savuava raunio-kasa. Jälkisammustustyötä ja vartiointia jatkui vielä seuraavaan aamuun saakka. Kuva: Osmo Kanerva.
